**Étude archéologique
et dendrochronologique
des charpentes de l'église
de la Sainte-Vierge
à Chaussée-Notre-Dame
(Soignies)**

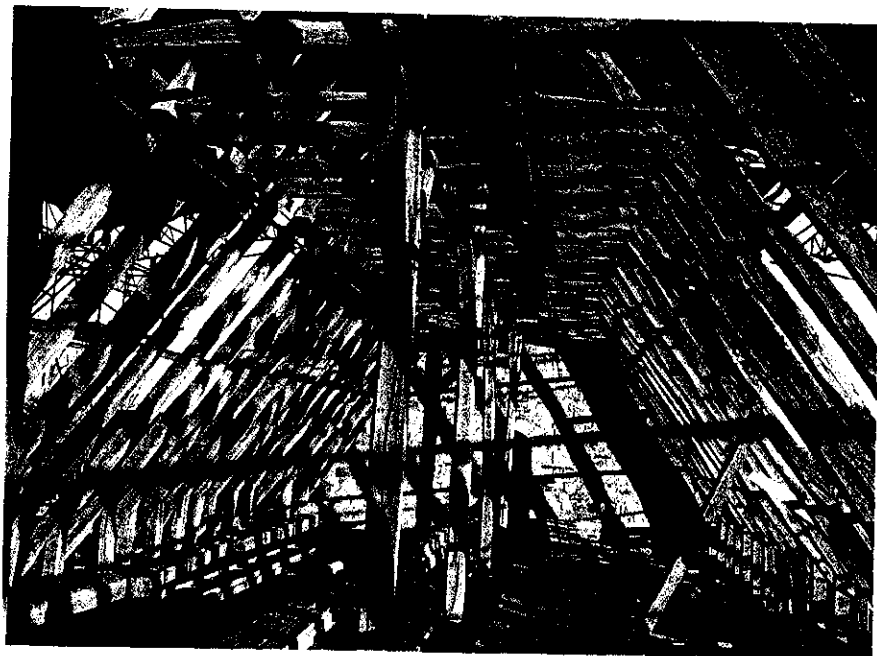
Fig. 3.- Vue générale de la charpente de la nef avant travaux, perspective vers l'ouest. Les six poinçons supportent la totalité de la charpente de la nef centrale.
© Dimitri Preud'homme.

Pour l'essentiel, la structure est divisée en cinq travées complètes, délimitées par six fermes principales à entrain espacées de 3 m (fig. 3-4). À l'intérieur de chaque travée la charge des versants est uniformément répartie sur quatre fermes secondaires espacées de 0,60 m d'axe en axe (fig. 5). Chacune de ces fermes légères est composée d'un couple de chevrons-fermes dressés sur des blochets et raidis par des entrains retroussés et des potelets. Les entrains retroussés sont à la même altitude que les faux-entrains des fermes principales et croisent la sous-faîtière par le dessus, sans assemblage particulier (fig. 6-8). Cette technique a été repérée dans des charpentes du premier tiers du XIII^e siècle dans le nord de la France et en Belgique⁹.

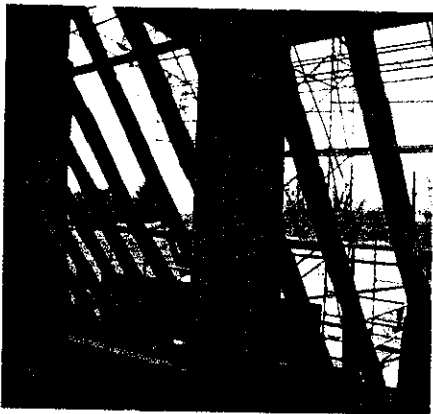
Fig. 21bis.- Traces d'échelons dans un poinçon.
