L'ÉGLISE SAINTE-CROIX À LIÈGE

SCÉNARIOS POUR L'AVENIR D'UN PATRIMOINE EXCEPTIONNEL MENACÉ

Présentation des résultats du workshop organisé par la faculté d'architecture de l'Université de Liège, du 17 au 28 mars 2014

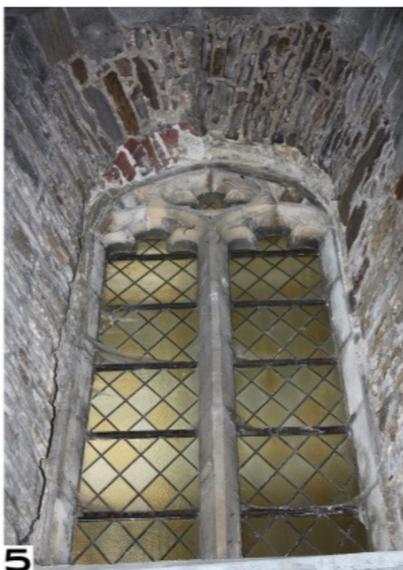
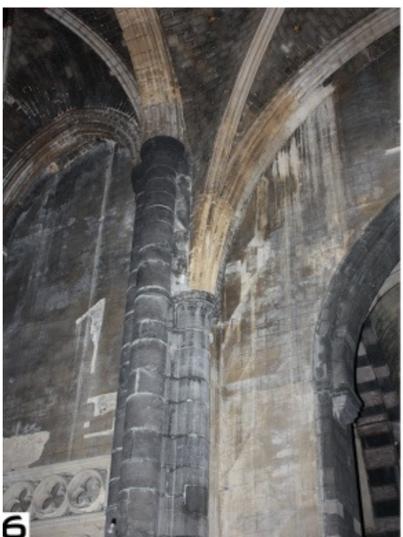
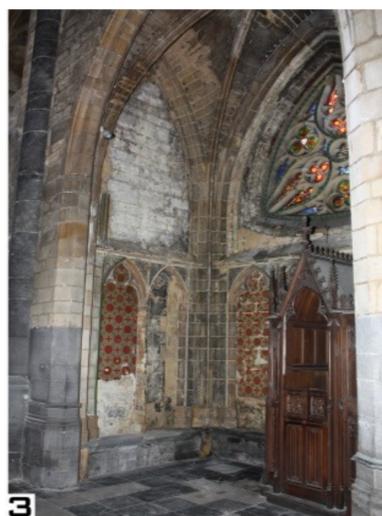
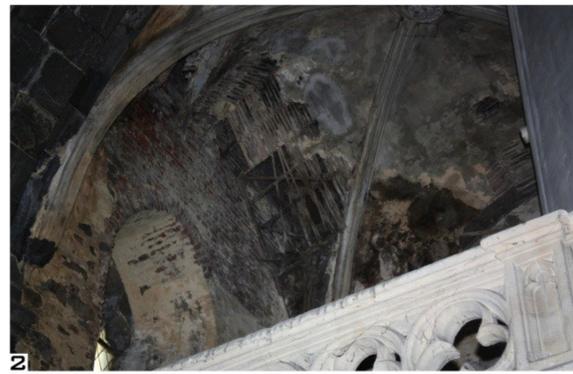
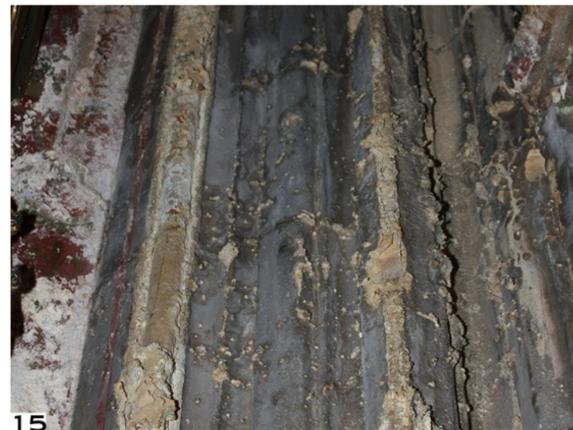
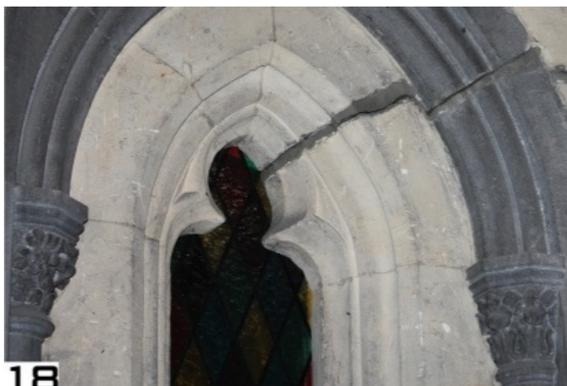
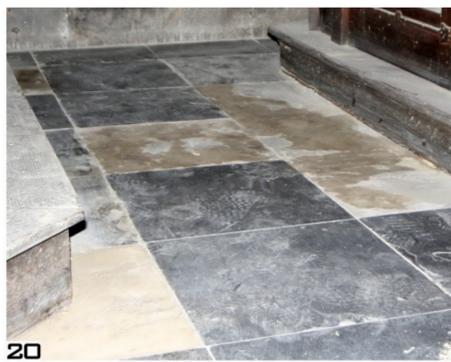
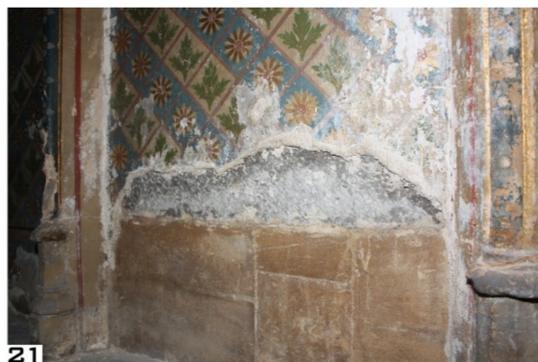
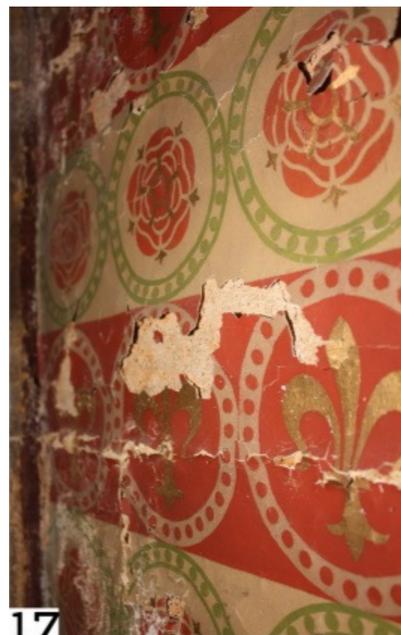
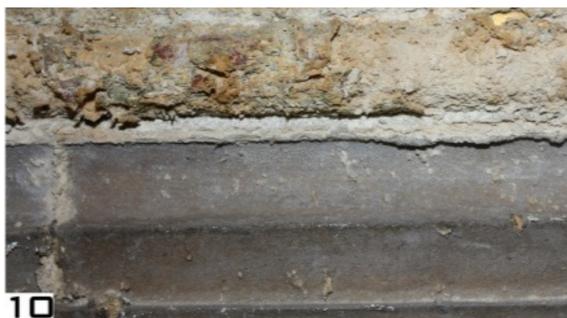
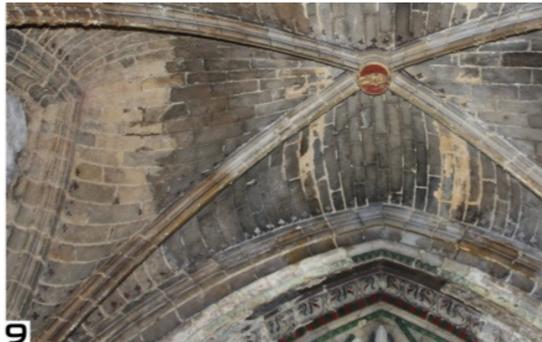
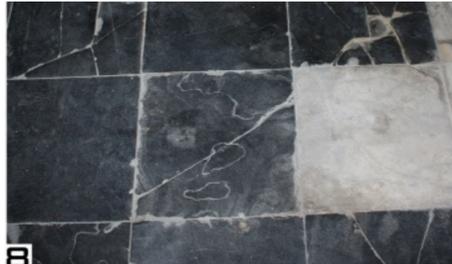
L'intérieur de Sainte-Croix subit de nombreux dégâts causés par l'humidité. Les peintures murales néogothiques en sont les premières victimes, mais les murs de pierre, les voûtes et les pavements en souffrent également. Contrairement à d'autres églises gothiques de la ville, Sainte-Croix fait usage de matériaux très divers, parfois peints pour en imiter d'autres. C'est notamment le cas de pièces de tuffeau, aujourd'hui particulièrement dégradées.
