Processus divers d'altération des ouvrages en béton armé

Various processes of alteration of reinforced concrete structures

PROF. F. CAMPUS
Liège

PORTUGAL 1957

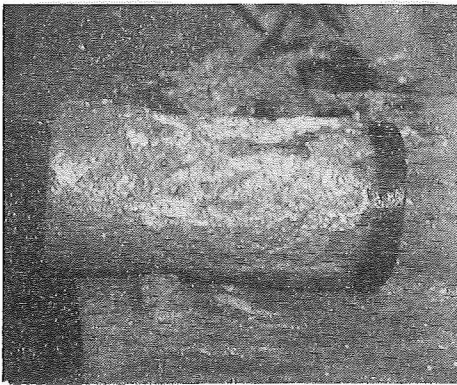
FIG. 1

Lors de l'inspection de septembre 1954, les cylindres exposés au-dessus des plus hautes marées étaient toujours indemnes. Pour ceux immergés à mi-marée, les dégradations superficielles étaient légèrement augmentées par rapport à celles constatées en 1945. Il n'y avait pas de fissuration mais dans le cylindre le plus altéré, correspondant au ciment portland le plus riche en chaux, la barre la plus proche de la surface (1 cm) était mise à nu sur 5 cm de longueur environ (figure 1).

Il est à remarquer que l'immersion à mi-marée soumet les éprouvettes aux effets de l'eau marine, des lames, de l'air, du vent, de la pluie, de l'insolation et du gel. Ce sont donc des actions atmosphériques renforcées. Cependant, après vingt années, on n'a pas constaté de traces des processus M et P, qui se manifestent généralement plus tôt sur des constructions aériennes. L'altération d'ordre principalement chimique était déjà manifeste après onze ans; elle aura localement réduit à quelques mm seulement l'épaisseur du béton couvrant l'armature la plus proche de la surface. Dès lors, l'armature presque mise à nu aura été localement attaquée et aura fait sauter la mince pellicule de béton qui la recouvrait encore. Cette dégradation doit naturellement progresser avec le temps, mais dans les conditions où elle a été observée, sur cinq centimètres de longueur seulement, la progression ne semble pas être très active.

Le cas est certes assez particulier, mais il existe et il relève certes du processus C. L'humidité constamment entretenue éliminait le retrait, un agent principal du processus M, que les variations de température et le gel n'ont pas été suffisants à déclencher. Les alternances d'immersion et d'émersion jointes à la nature de l'eau semblaient devoir favoriser le processus P; il ne s'est pas manifesté. Les faibles recouvrements du béton (1 cm = 1 fois le diamètre) n'ont pas été préjudiciables, alors que les spécialistes jugent nécessaire un recouvrement de 4 à 8 cm. (3, b). Le dosage à 350 Kg de ciment par m³ est inférieur à ce que les spécialistes jugent recommandable [3], [4]. Faut-il admettre comme explication la qualité élevée du béton d'éprouvettes confectionnées au laboratoire? Il faut remarquer qu'il en a été confectionné 54, exposées de manières diverses, et qu'une seule a été dégradée, de la manière indiquée ci-dessus.

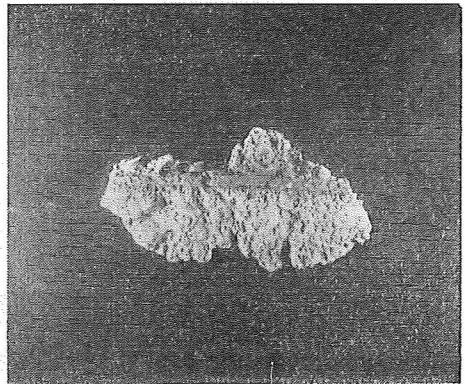
FIG. 2

Nous avons eu l'occasion d'observer des dégradations survenues à des réfrigérants hyperboliques situés sur un plateau découvert et exposé aux intempéries du nord-est de la Belgique. Moins de huit ans après leur construction, sur toute la surface intérieure se détachent de nombreuses écailles elliptiques, le plus souvent au droit des armatures, mais également là où il n'y a pas d'armatures.

Il n'y a pas de fissures parallèles aux armatures et les écailles de béton portent des traces de rouille très marquées, établissant que l'armature était corrodée avant le détachement de l'écaille. (figure 2). L'épaisseur des parois est de l'ordre de 10 cm, le recouvrement des armatures de 1 cm environ. L'analyse à postériori d'un fragment du béton a donné les résultats suivants :

Selon toutes apparences, on a affaire à un béton assez médiocre, poreux et gélif. La granulométrie n'est pas mauvaise, mais le gravier est plutôt gros (20 % de plus de 20 mm, 50 % de plus de 10 mm). Il en résulte que près des parois internes et externes, le béton est formé des éléments les plus fins. Il est de ce fait plus poreux que la composition moyenne. Les plaques d'écailage ont l'apparence de mortier, contenant parfois quelques fins graviers de moins de 10 mm. Ainsi qu'il a été indiqué, les dégradations se marquent surtout à la paroi intérieure, mais nous avons constaté qu'elles commençaient à apparaître sous la même forme à la paroi extérieure.

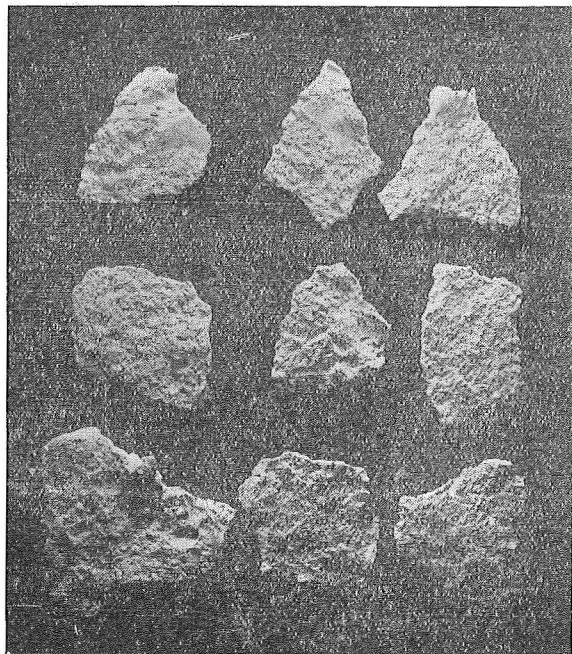
FIG. 3

Près des barres, le processus de destruction semble bien être du type P. Mais ce processus ne peut pas expliquer la chute d'écailles là où il n'y a pas de barres (figure 3) ; en ces endroits, les causes ne peuvent être que mécaniques. Le ruissellement de l'eau de condensation à l'intérieur du réfrigérant y maintient une assez grande humidité et une température suffisante pour protéger du gel, L'hétérogénéité du béton en

surface est-elle suffisante pour produire une différence de retrait et des différences de dilatation thermique susceptibles, par effet de répétition et de durée, de produire l'écaillage? Il semble bien que toute réaction des granulats avec le ciment soit exclue. On remarquera que les dégradations ont été assez précoces. Nous avons l'impression que la couche superficielle interne du béton aurait pu être le siège d'une expansion plutôt que d'un retrait.

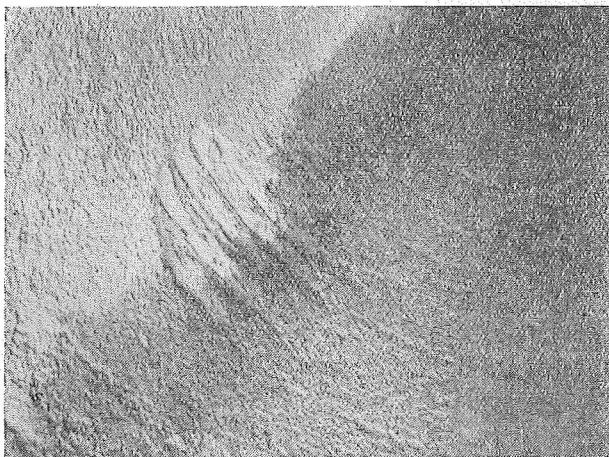
Fig. 4

Dans la canalisation la plus abîmée, une cause spéciale de corrosion a été reconnue; une usine y déverse des eaux très chargées d'acides.

Le béton est attaqué superficiellement (comme l'éprouvette du port d'Ostende). Les tuyaux, fabriqués en 1937 et mis en oeuvre en 1938, ont été confectionnés au moyen d'un ciment spécial réputé résistant aux eaux sulfatées, mais la teneur excessive en acide en a eu raison. (figure 4).

Les fragments superficiels que l'on peut en détacher sont inconsistants et tombent en poussière. Là où la couverture des armatures est inférieure à 1 cm (elle descend parfois à 4 ou 5 mm), l'armature a fina-

lement été attaquée et a fait sauter la pellicule restante de béton de couverture. Il s'agit donc du processus C.

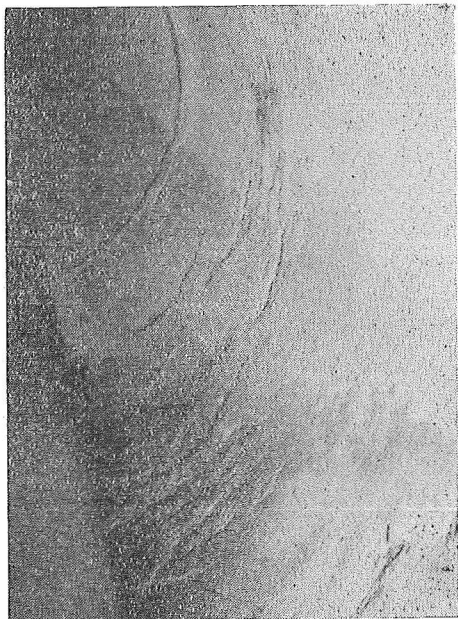
Les autres conduites évacuent des eaux qui ne sont pas agressives et de débit très variable avec les pluies. Il s'agit dans la plupart des cas de tuyaux posés depuis plus de 20 ans, pour d'autres depuis environ 15 ans. Les dégradations se manifestent d'une manière assez analogue à celle des réfrigérants dont il a été question plus haut, mais d'une manière plus continue. (figure 5).

FIG. 5. Les lignes continues du haut de la photographie sont des joints, non des fissures

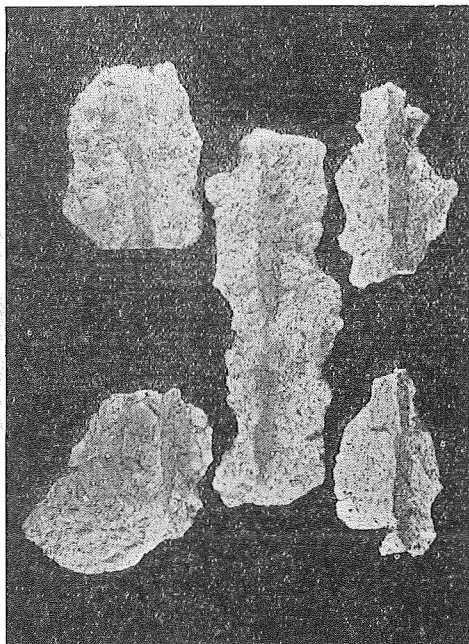
FIG. 6

Des écailles de béton se détachent au droit des armatures qui semblent avoir rouillé auparavant; ces écailles sont résistantes, comme celles des réfrigérants (fig. 6).

Ces écaillages se produisent aux endroits où les cerces d'armature sont recouvertes de moins de 1 cm de béton (souvent 4 à 5 mm seulement). Il semble donc s'agir du processus P, comme dans le cas des réfrigérants. D'ailleurs ces tuyaux sont enfouis et leur atmosphère intérieure est toujours humide. Ils sont donc soustraits aux variations thermiques et hygrométriques; la seule variation provient du degré de remplissage variable selon le débit des pluies.

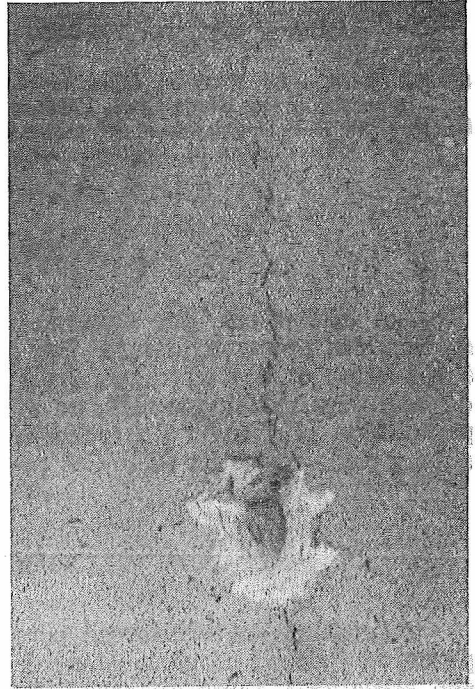
FIG. 7

(1) Nous avons cependant observé à la face interne d'un tuyau stocké en plein air au dépôt une fissure, qu'un sondage a révélé située au droit d'une armature, recouverte de 22 mm de béton et assez peu rouillée (figure 7).
