## IMPACT DE L'ÉROSION LITTORALE DANS LES VILLES CÔTIÈRES AFRICAINES: DE LA PROCRASTINATION DES POUVOIRS PUBLICS À LA MIGRATION FORCÉE DES PLUS PRÉCAIRES. CAS DE COTONOU, BÉNIN

OZER P. <sup>(1)</sup>, HOUNTONDI Y.C. <sup>(2)</sup>, DE LONGUEVILLE F. <sup>(1)</sup>, BESSAN M.V. <sup>(1)</sup>, THIRY A. <sup>(3)</sup>

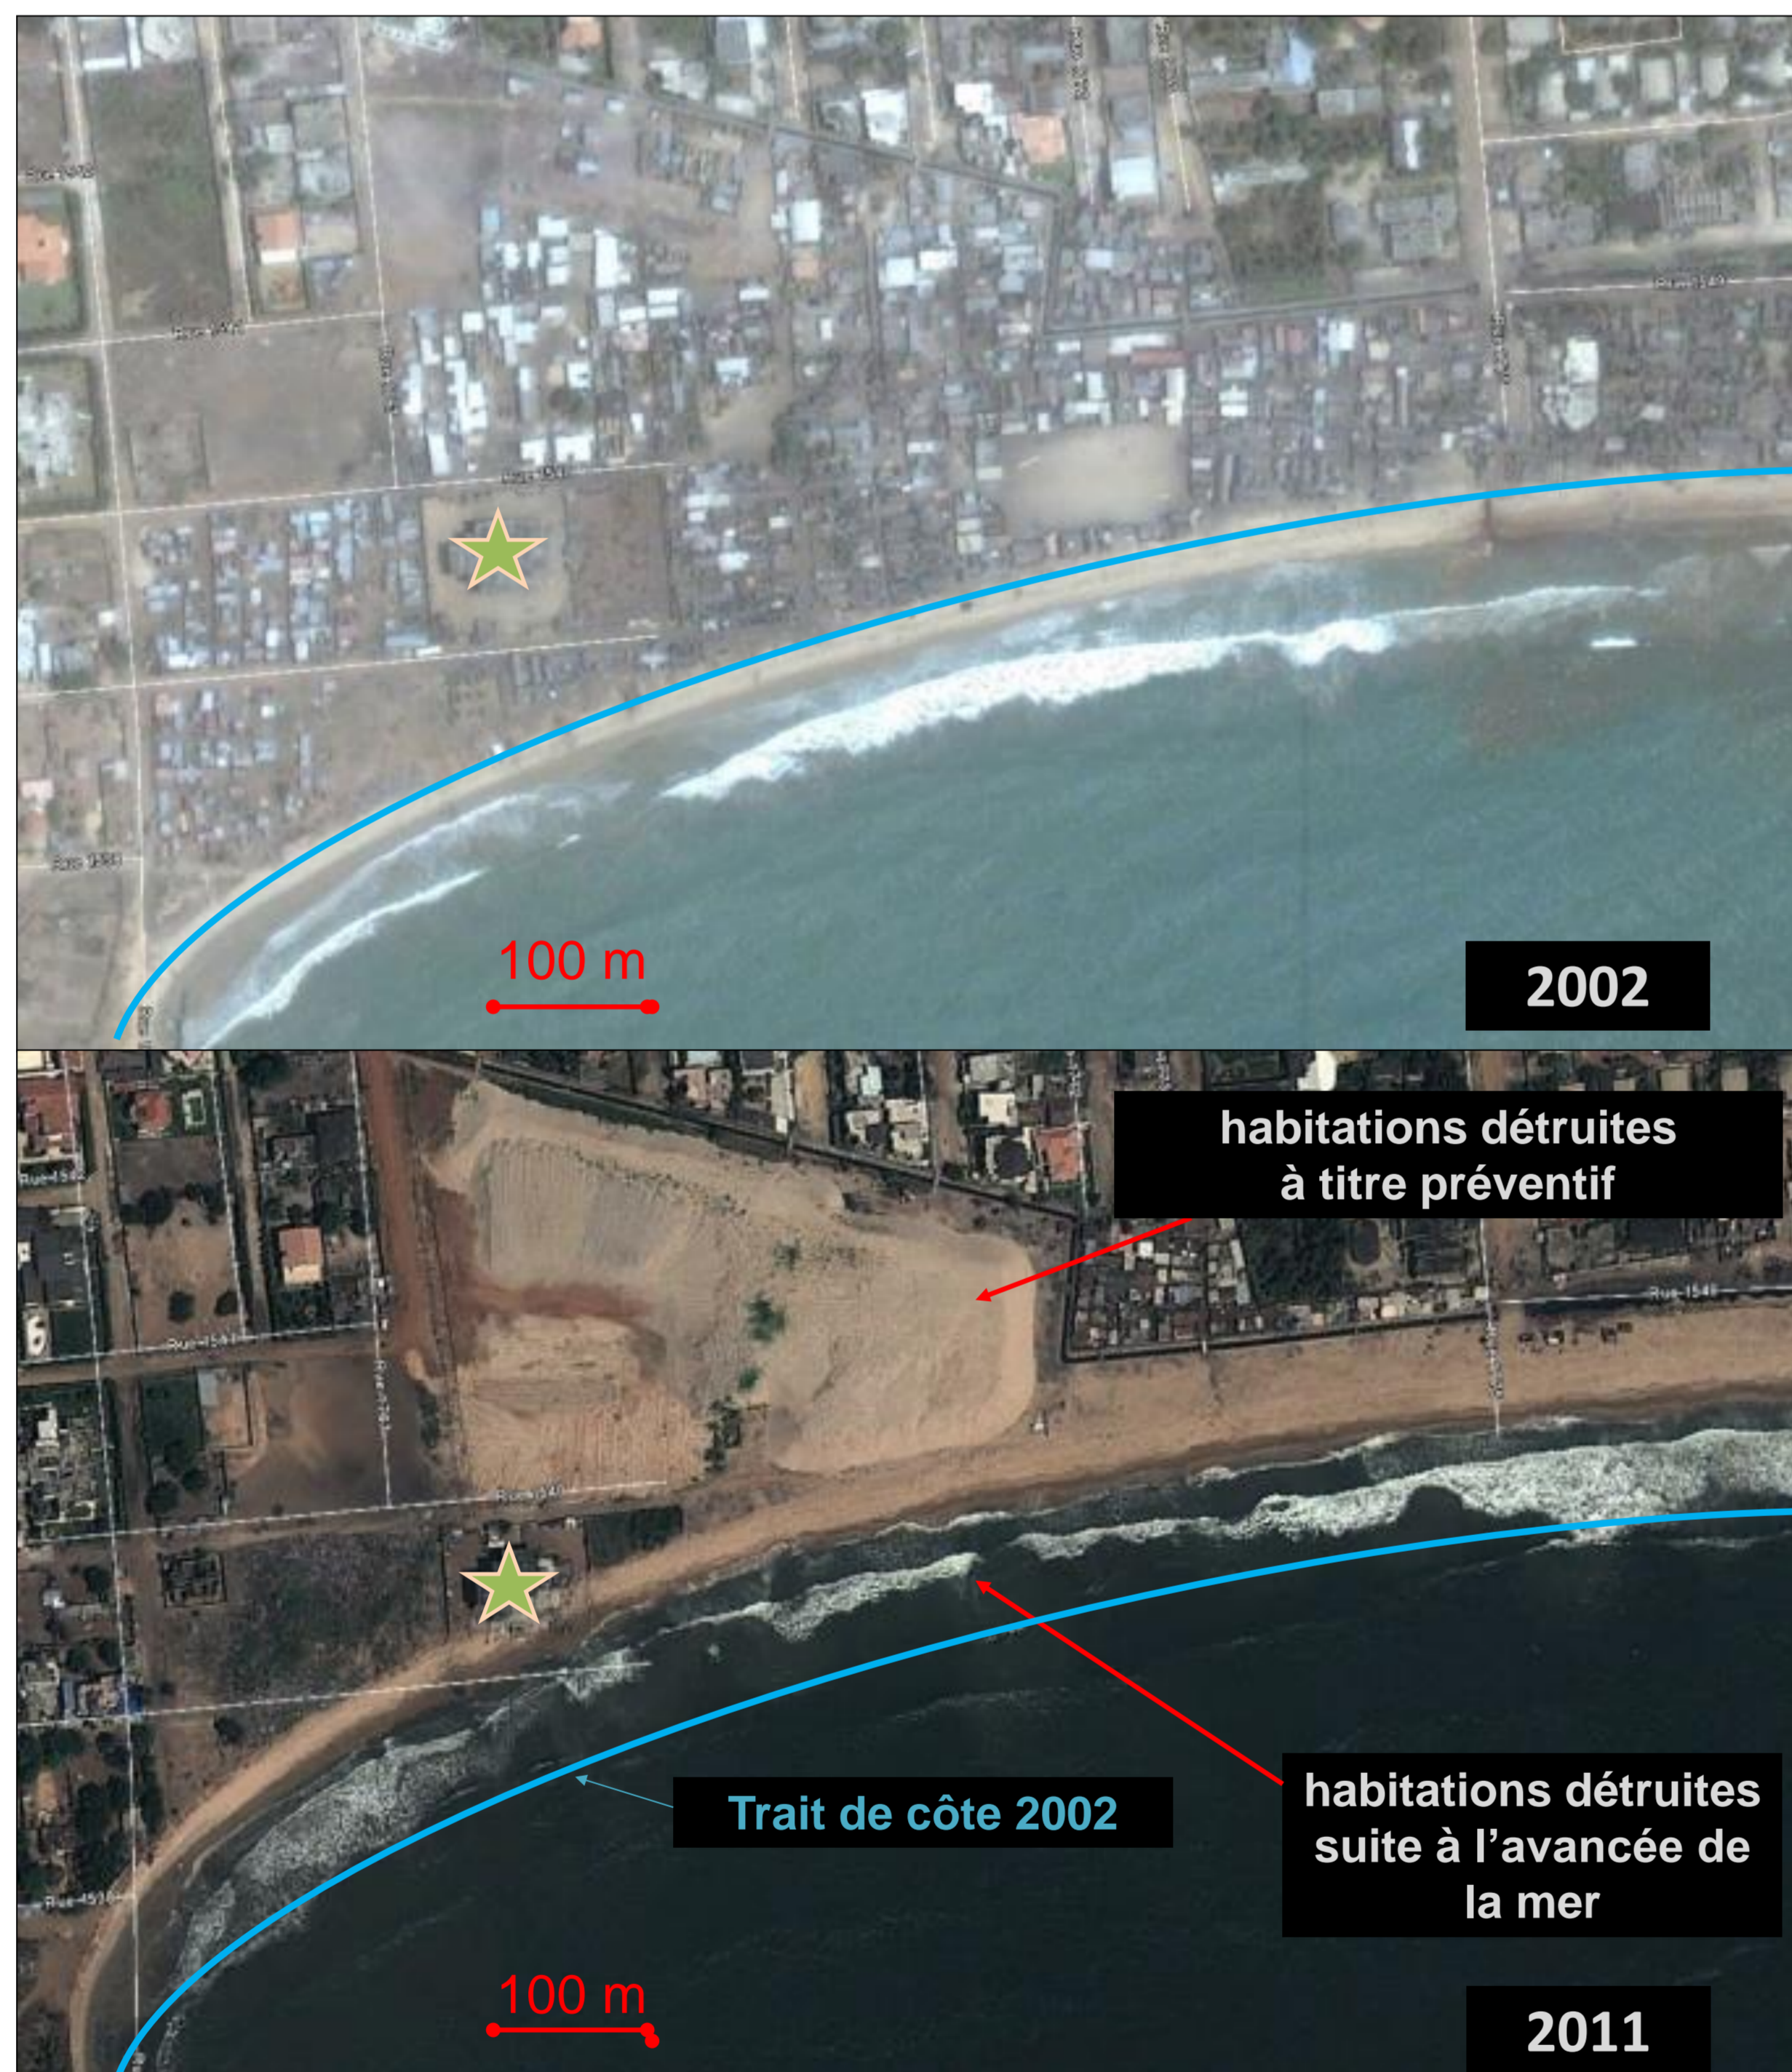
Figure 1: Images satellitaires disponibles sur *Google Earth* présentant les 800 premiers mètres à l'est de l'épi protégeant l'Hôtel Eldorado en 2002 et 2011. L'étoile positionne le bâtiment présenté à la Fig. 2.

- **372 habitations ont été détruites** par l'avancée de la mer, dont 311 habitats 'spontanés' et 61 villas 'aisées' (voir Fig. 1 et 2).

- **1450 personnes ont été forcées à quitter les lieux** à cause de l'avancée de la mer. Récemment, le gouvernement a décidé de faire 'déguerpir' les populations à risque ne disposant pas d'un titre de propriété (Fig. 1) sans préavis, ni compensation, représentant 115 maisons supplémentaires, soit 450 personnes [3]. Au total, l'érosion littorale a déplacé, directement ou indirectement, 1900 personnes, soit 316 personnes par kilomètre linéaire.

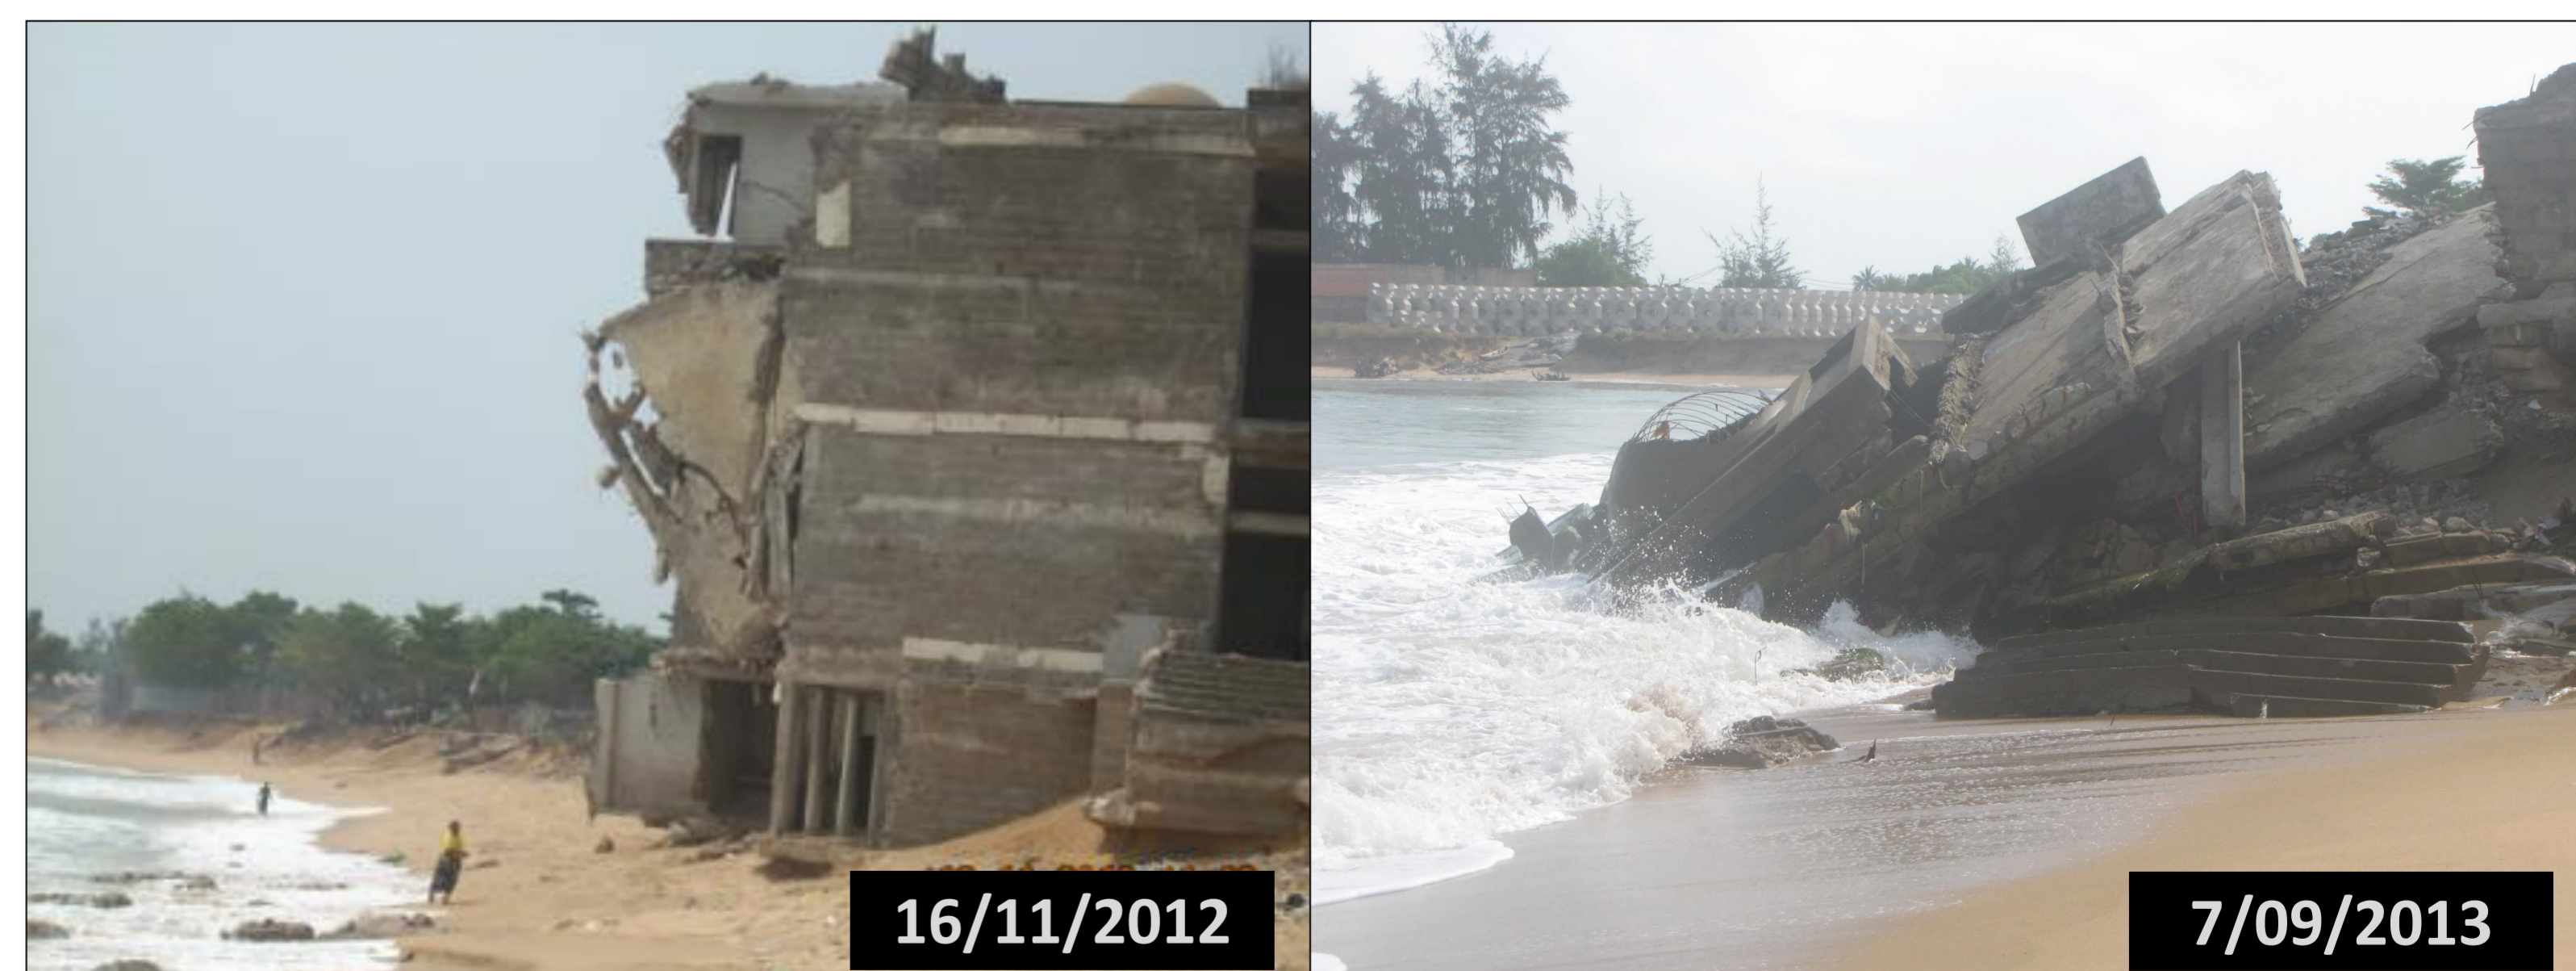
Figure 2: Illustration du recul de la plage et de la destruction de bâtiments à l'est de Cotonou. Ici, la même construction à 10 mois d'intervalle. Ce bâtiment (positionné par une étoile sur la Fig. 1) actuellement détruit se trouvait à 100 m de la plage en 2002 (Clichés: Y.C. Hountondji, 2012; P. Ozer, 2013).
