Etude de l'épaisseur de la couche active de charriage de cours d'eau à charge graveleuse à l'aide de chaînes d'érosion

MOLS Julien, HOUBRECHTS Geoffrey, GOB Frédéric et PETIT François

Laboratoire d'Hydrographie et de Géomorphologie fluviale – Département de Géographie – Université de Liège
jmols@ulg.ac.be ; G.Houbrechts@ulg.ac.be ; Fredericgob@gmail.com ; francois.petit@ulg.ac.be

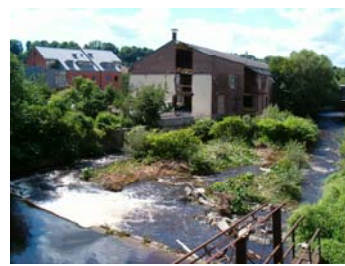
La Hoëgne le 25 juin 2007

Le site de la gare à Theux montre des caractéristiques fortement urbanisées. En amont, le site présente un barrage d'une hauteur de chute comprise entre 1,5 et 2 mètres. En aval de ce barrage, la Hoëgne s'écoule dans un large lit mineur bordé de part et d'autre par d'anciens bâtiments industriels. Cette largeur importante de lit a permis le développement d'une île déjà présente sur le plan datant de 1965. Un autre île, plus petite s'est formée à droite de la grande île. Une végétation herbacée a pris place sur ces deux îles. Sur la grande île, une végétation ligneuse permanente s'est développée, alors que sur la petite île, seul un jeune saule de moins de deux ans a pris place.

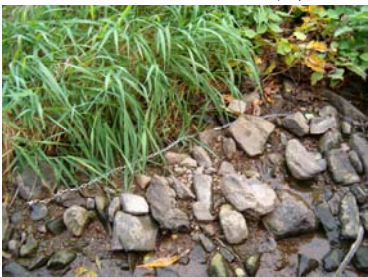
Chaîne installée en bordure d'atterrissement (le Wayai à Spixhe)

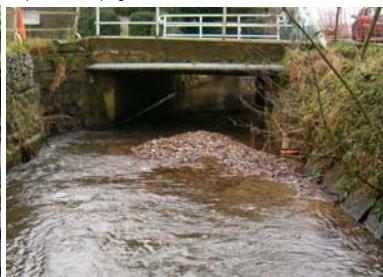
Atterrissement potentiellement problématique 2 mètres en amont d'un pont (site suivi sur le Bolland à Housse)
