ÉTUDE DIACHRONIQUE ET HISTORIQUE DE L'ÉVOLUTION DU TRAIT DE CÔTE DE LA BAIE DE TANGER (MAROC)

Jamal Eddine EL ABDELLAOUI¹ et André OZER²

Soumis le 8 mars 2007 ; révisé le 18 mai 2007 ; accepté le 30 2007- © Revue Têledétection, 2007, vol. 7, n° 1-2-3-4, p. 157-171

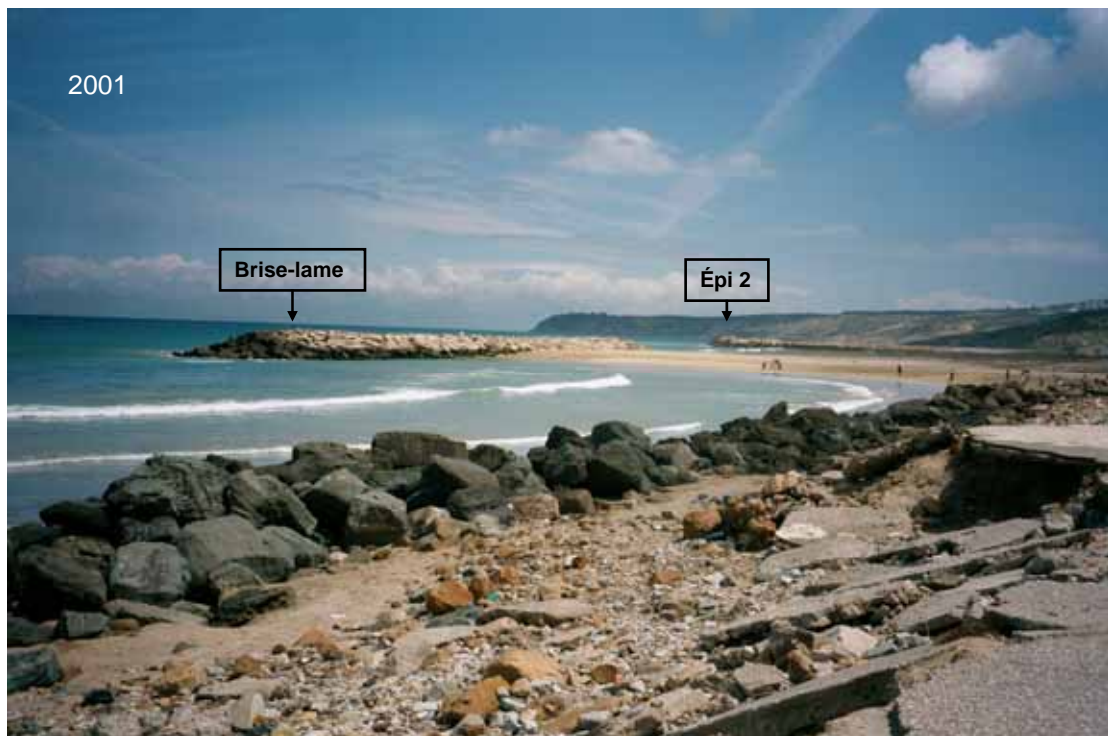
Figure 3. Vue partielle du système de défense installé en 1986. On remarque la formation d'un tombolo derrière le brise-lame.
Partial view of the system of defence installed in 1986. Note the formation of a tombolo behind the breakwater.

Au cours de l'année 1986, un système de défense, formé par deux épis et d'un brise-lame, a été mis en place, entre l'embouchure des oueds Mlaleh et Halou. Ce système devait protéger les installations balnéaires construites sur une zone en pleine érosion (figure 3).

Le système de défense, installé en 1986, qui est formé par deux épis et un brise-lames, a bel et bien stoppé l'érosion sur une zone assez limitée, mais le prix en a été considérable. En effet, l'embouchure de l'oued Halou, le seul cours d'eau qui alimentait la baie en graviers et galets, a été emprisonné entre le brise-lames et l'épi est. La charge sédimentaire apportée par l'oued, qui est assez précieuse pour une zone aussi vulnérable, ne sert plus à l'alimentation de la plage de Tanger. À l'est et à l'ouest de ce dispositif de défense, l'érosion a continué son avancée. La toute dernière source d'approvisionnement en sédiments a ainsi été rompue. Donc, à partir de 1986, toute perte en sable par érosion ne sera plus compensée, même partiellement. Les pertes en sable après la construction des ouvrages de défense sont estimées à 180 000 m³ sur 15 ans (Long *et al.*, 1999).

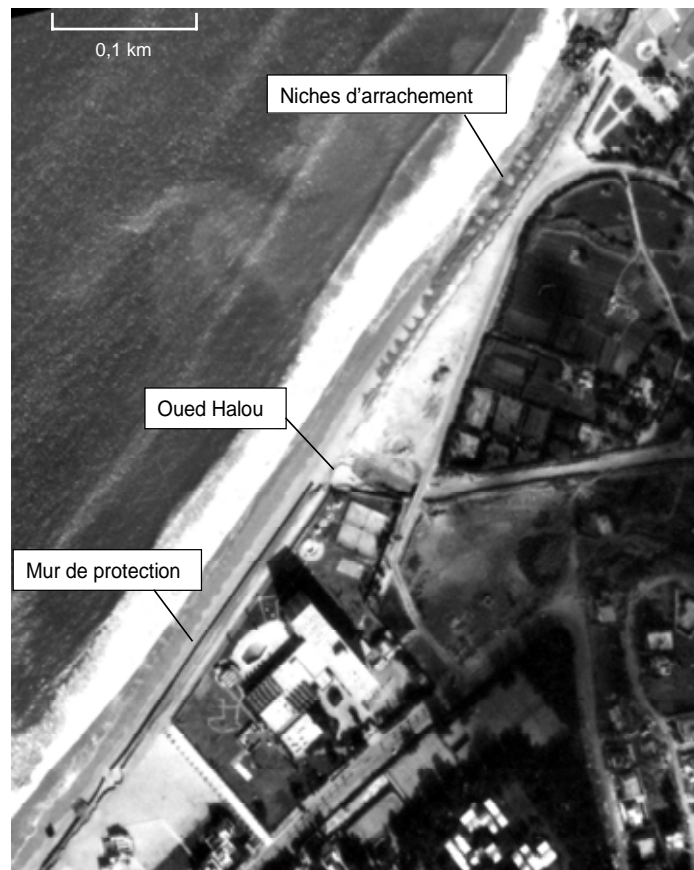
Figure 4. Photographie aérienne de 1981. Forte érosion : niches d'arrachements de la plage de Ghandouri. *Aerial photograph of 1981. Strong erosion: erosion scars of the beach at Ghandouri.*

La deuxième cause est anthropique. En effet, au cours de l'année 1980, il y a eu expansion du môle du port, soit une augmentation de la surface du quai de 3 ha. Le sable utilisé pour réaliser cette expansion a été prélevé directement sur l'estran, au pied de môle. L'extraction excessive du sable sur une courte période a déstabilisé l'équilibre sédimentaire à l'ouest de la baie. La fragilisation du système a rendu son attaque plus efficace par les houles d'est et de nord-est. Ce changement du relief à l'aval a déstabilisé celui qui est en amont et le transfert sédimentaire s'est accéléré pour remettre le système en équilibre, d'où un taux d'érosion relativement élevé. Le sable mobilisé par la dérive littorale engendrée par la houle est a été consommé pour la cicatrization de la zone ouest. Cette situation a fragilisé la plage ouest lors des tempêtes, ce qui explique la situation de recul généralisée de 1981 (figure 4).

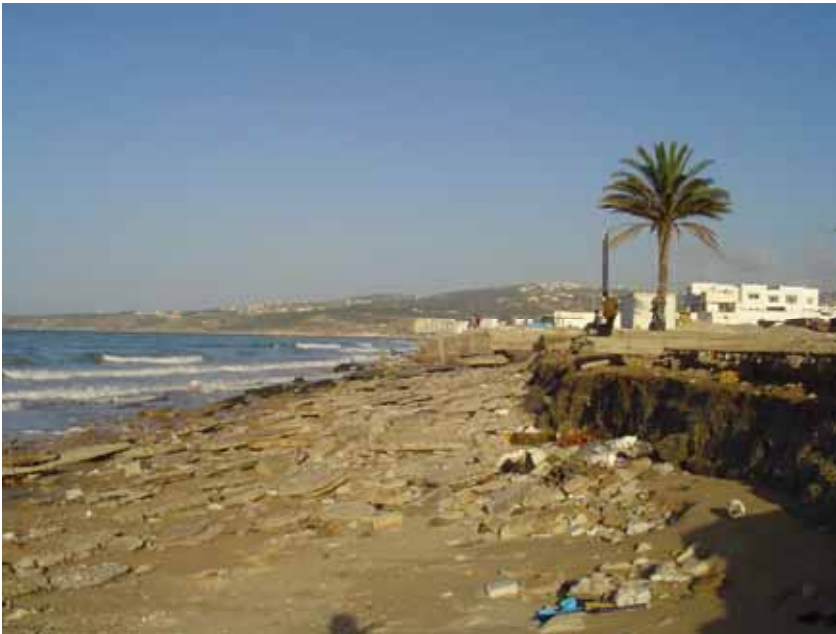
Figure 8. Érosion au niveau du secteur de Mghogha-Mlaleh. Disparition quasi totale de l'arrière plage sableuse. La falaise taillée dans les argiles constitue le trait de côte actuel. *Erosion of the Mghogha-Mlaleh segment. Almost total disappearance of the sandy beach. The cliff constitutes the current coastline.*

Les mesures sur le terrain ont concerné le secteur en érosion entre les oueds Souani et Mlaleh. Le taux d'érosion entre les oueds Mlaleh et Mghogha est de l'ordre de 2,7 m/an (figure 8) et entre les oueds Souani et Mghogha est de 1,7 m/an. Il faut mentionner que ce dernier tronçon était stable au cours de la période de 1972-1997 et, donc, que le secteur en érosion progresse vers l'ouest.

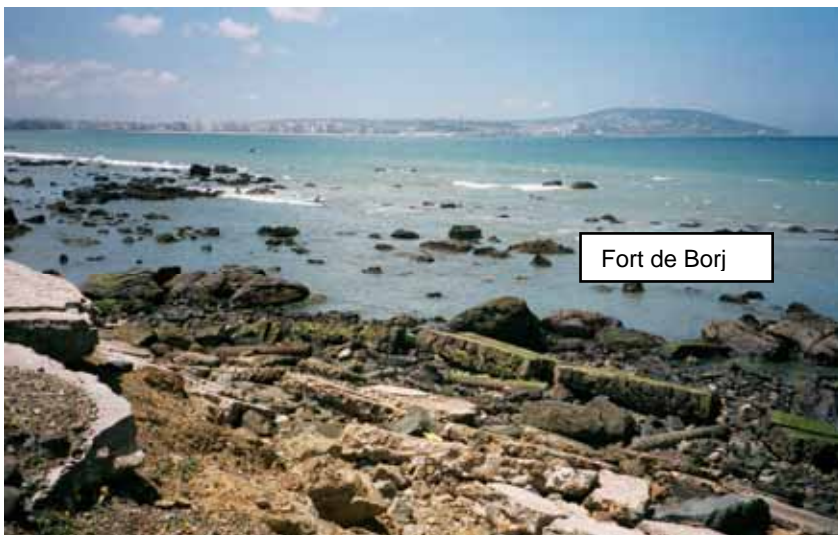
Figure 9. Érosion de la falaise de Borj. Destruction du fort de Borj. *Erosion of the Borj cliff. Destruction of fort Borj.*

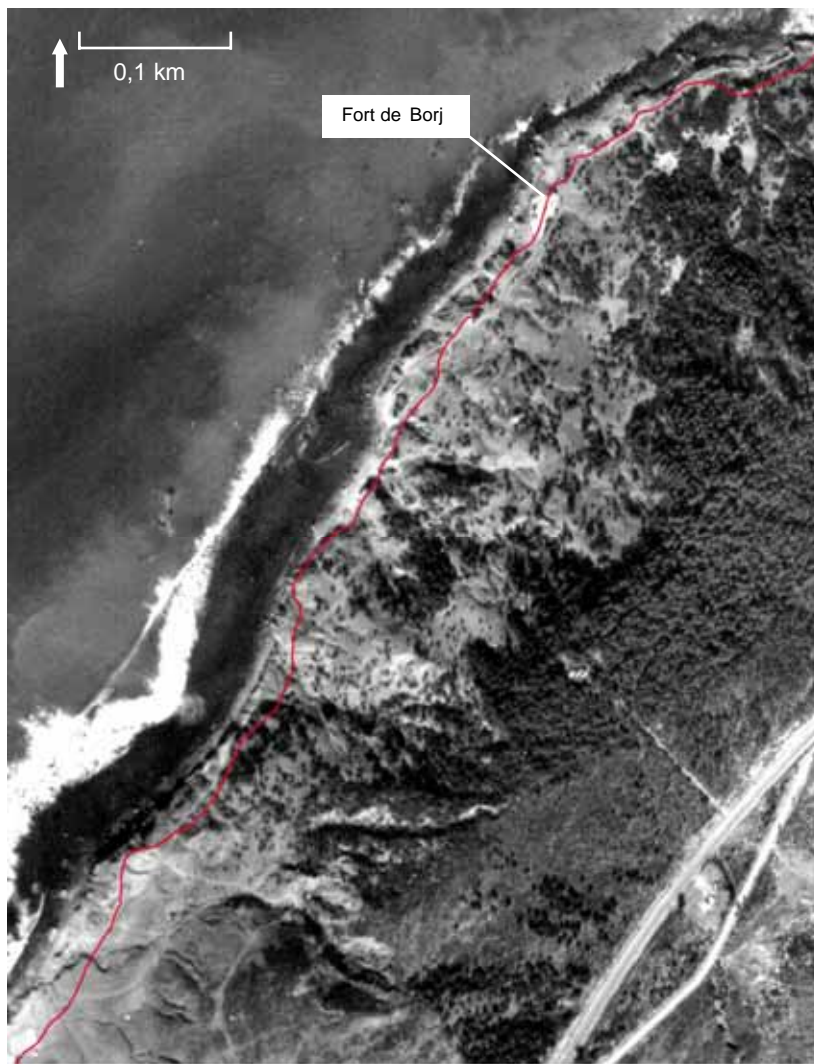
Figure 10. Photographie de 1981 de la zone à falaise de Borj. En rouge, le trait de côte de 1997. Le taux de recul de la falaise est de 1,5 m/an. *Aerial photograph (1981) of the Borj cliff. In red, the 1997 coastline. The cliff's rate of retreat is about 1,5 m / year.*

Au niveau de la pointe de Borj, le taux de recul de la falaise enregistré au cours de la période de 1981-1997 était de 1,5 m/an \pm 0,75 (figure 10), ce qui est très significatif pour une zone à falaise.
