Approche globale de la conception de chantiers de restauration hydromorphologique : illustration au travers de cas particuliers

Alexandre Peeters, Bernard de le Court & Gisèle Verniers

LIFE07 ENV/B/000038

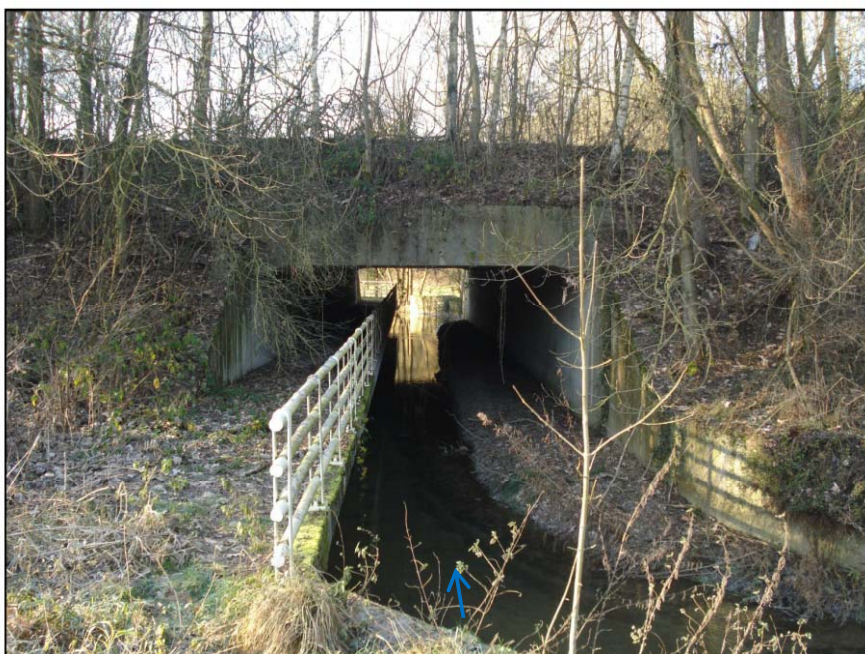
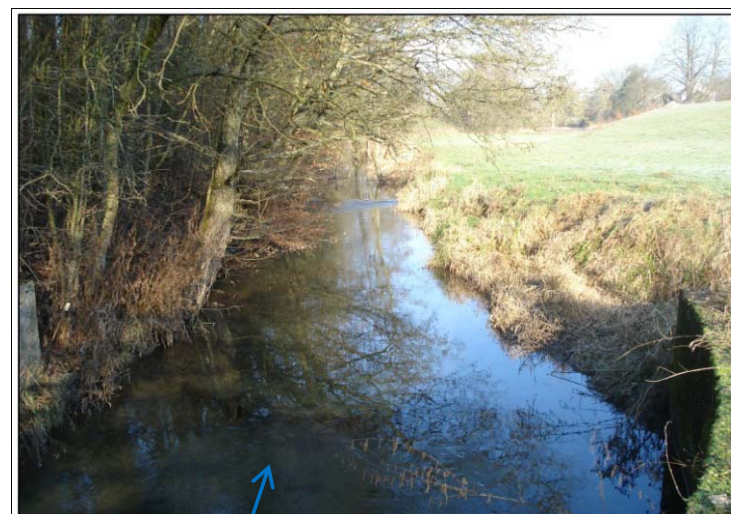
Site d'**Emptinale** (pertuis + tracé rectifié)

- Faciès d'écoulement uniformes et profonds
- Faible diversité d'habitats aquatiques
- Lit bétonné (partiellement envasé)

Longueur = 200 m

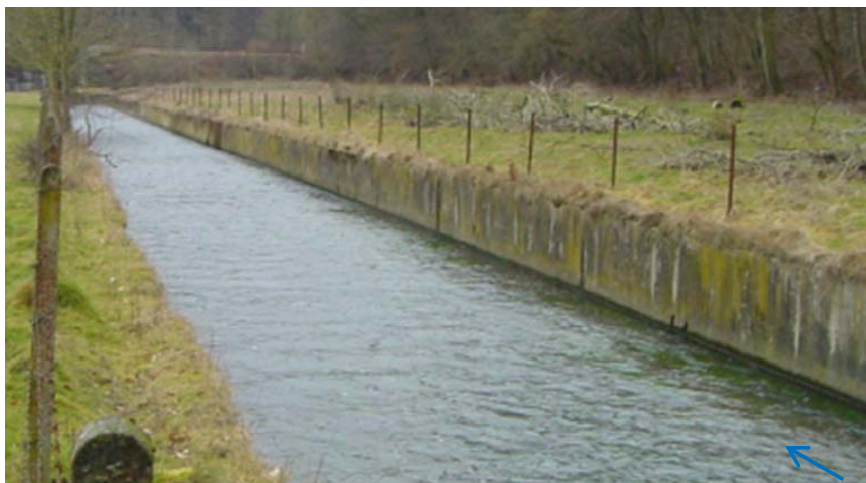
Secteur complet avec lit mineur artificialisé

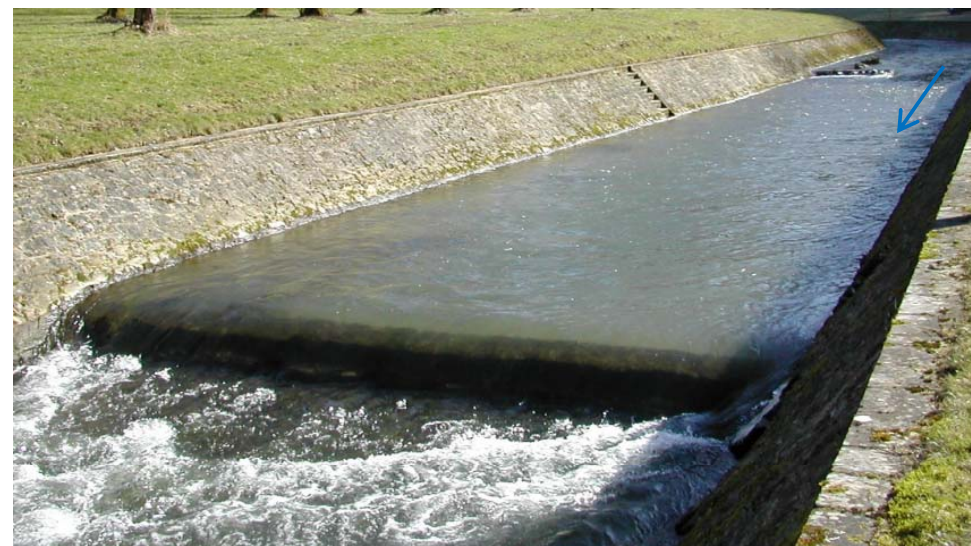
- Faciès d'écoulement uniformes, peu profonds et rapides
- Rupture de la continuité longitudinale
- Faible diversité d'habitats aquatiques

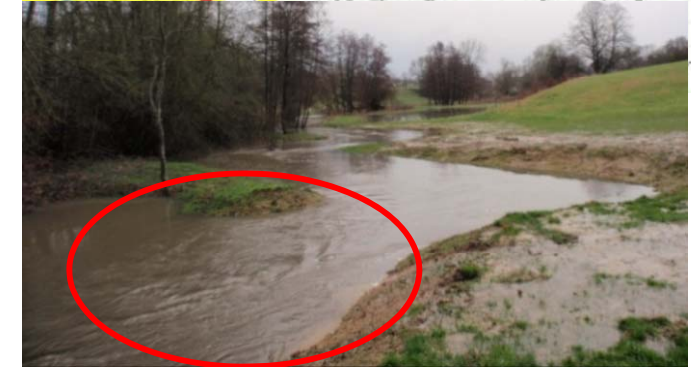
Profil en travers

- Sur-largeur locale du lit mineur (= capacité hydraulique en crue)

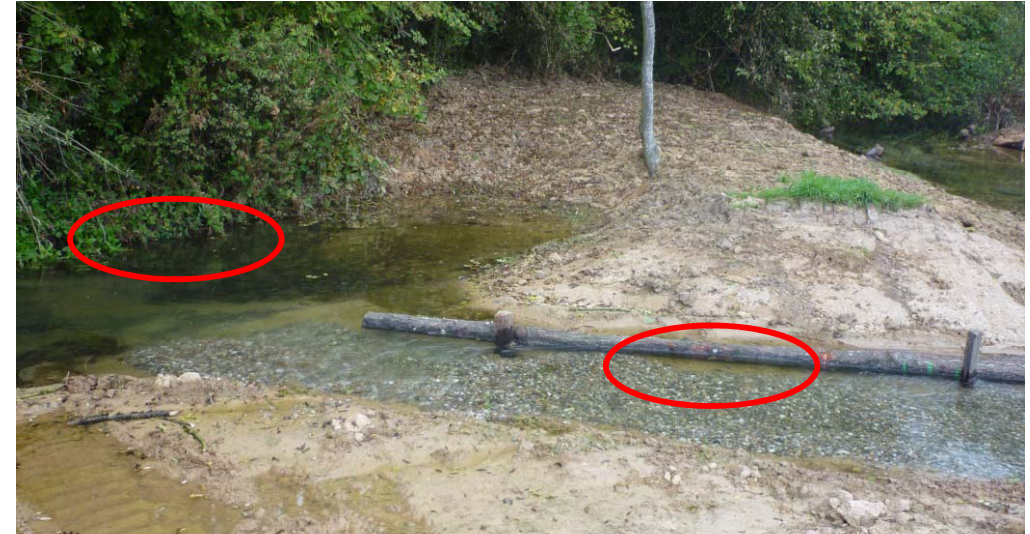
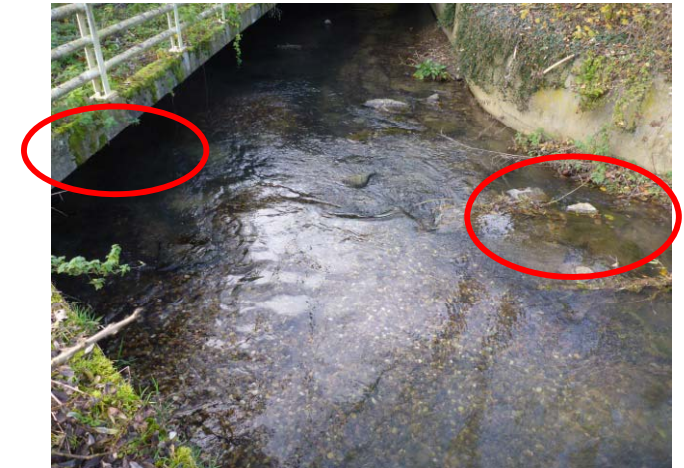
Frayères reconstituées

Matériaux (« gravier roulé » 16-32mm)

Localisation (effet de seuil)

accélération des vitesse de courant

Caches pour géniteurs

Refuges pour alevins

Fonctionnalité et entretien des frayères reconstituées

Risque de colmatage ? (stick hypoxie: profondeur bien oxygénée = 10 cm)

Déplacement des galets en crue (1 à 4 mètres) et par les géniteurs

Décolmatage partiel
Recharge après 3-5 années?

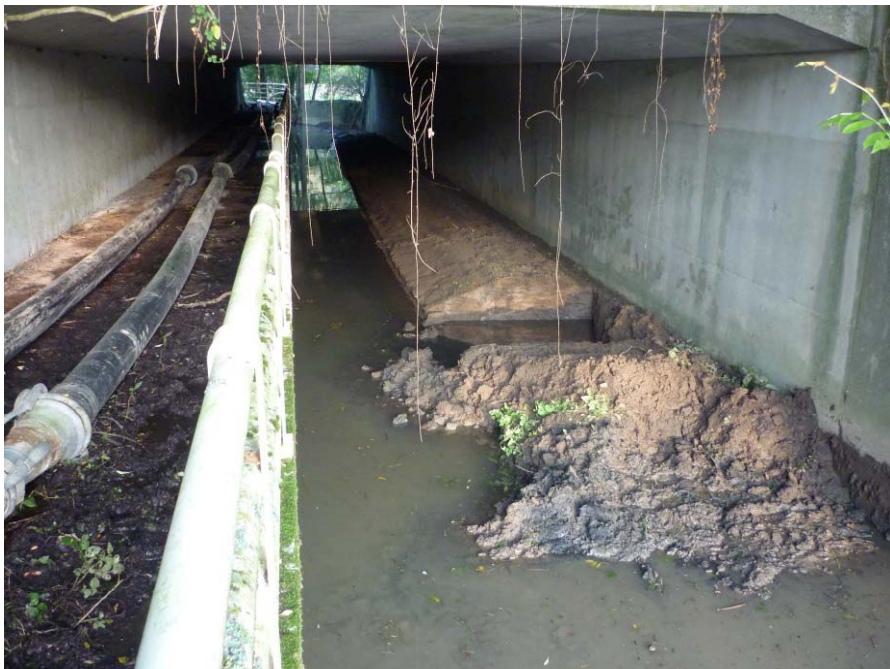
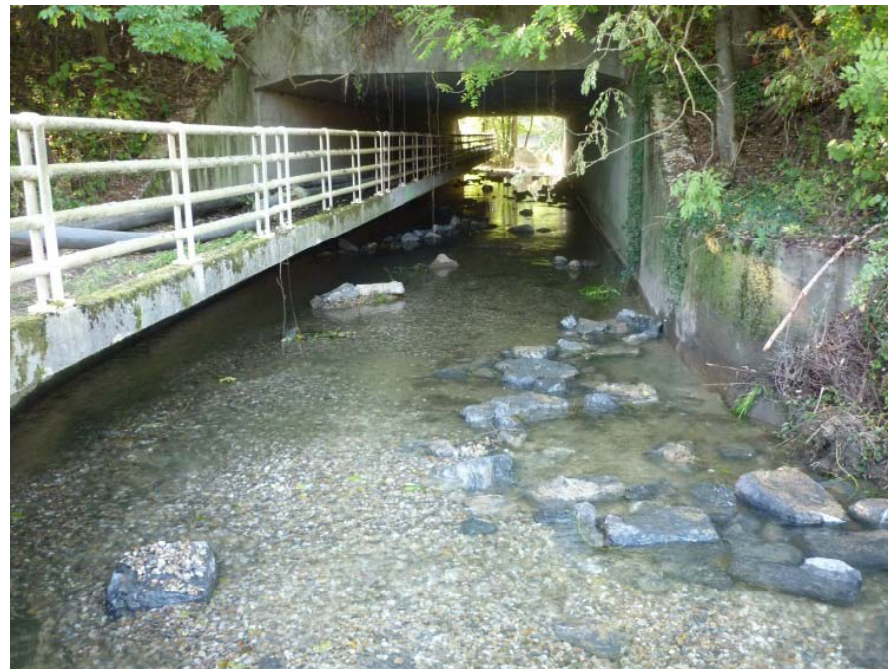
Aménagement d'un pertuis sous voirie (50 m de longueur X 6 m de largeur)

Mise à sec, curage, pose d'enrochements et de galets

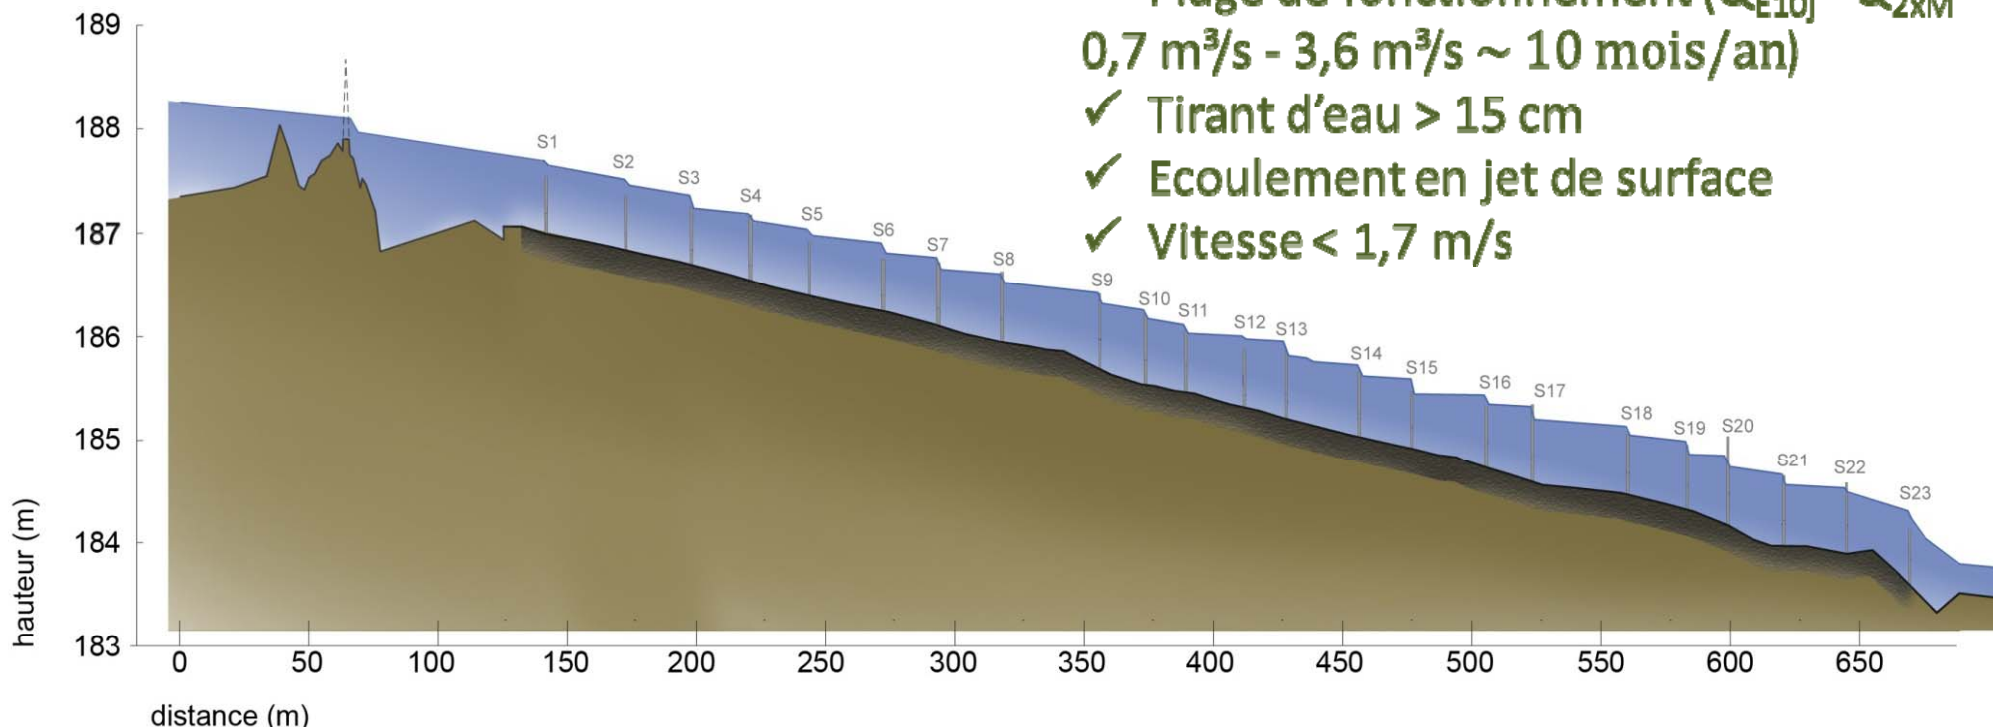
Rampe rugueuse à « enrochements en rangées périodiques » (step-pool)

- ✓ Plage de fonctionnement ($Q_{E10J} - Q_{2xM}$)
0,7 m³/s - 3,6 m³/s ~ 10 mois/an
- ✓ Tirant d'eau > 15 cm
- ✓ Ecoulement en jet de surface
- ✓ Vitesse < 1,7 m/s

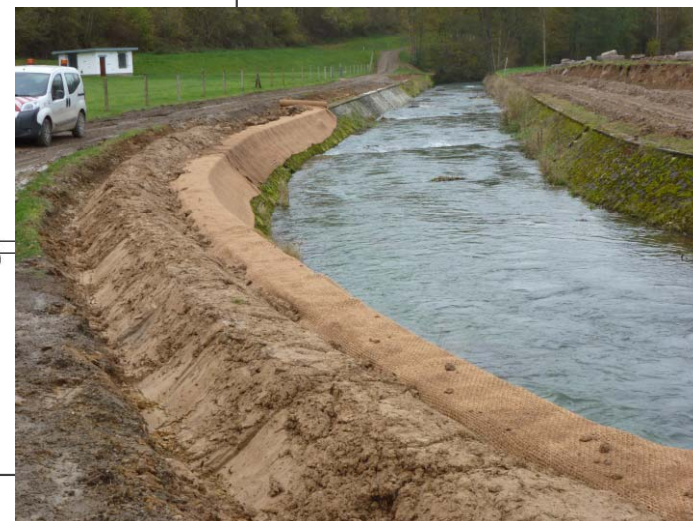
- ✓ Seuils obliques
- ✓ Coupure sèche en rive droite sur secteur critique
- ✓ Merlon d'argile de +50 cm au droit du captage
- ✓ Suivi post réalisation

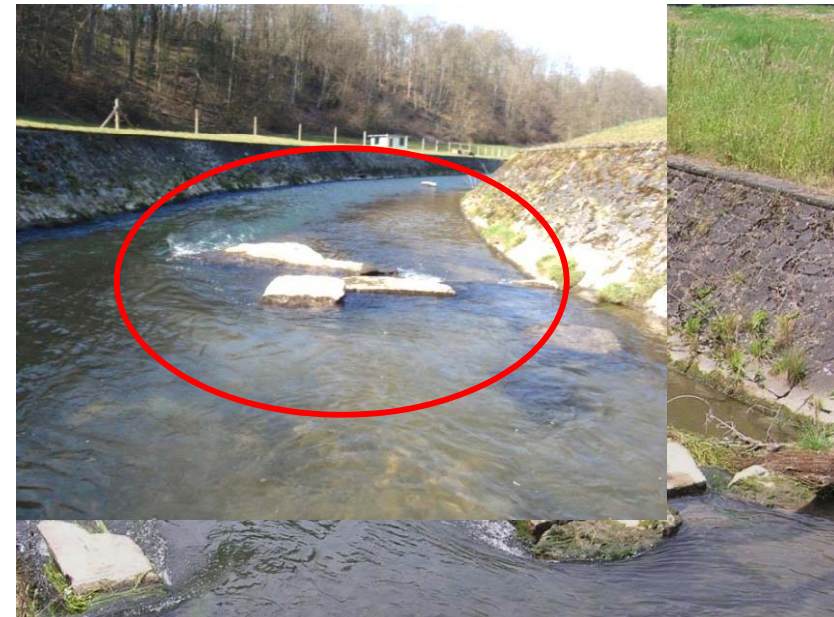
Déplacements en crue des blocs en place

Puissance spécifique importante
($\sim 250 \text{ W/m}^2$ pour Q_b)

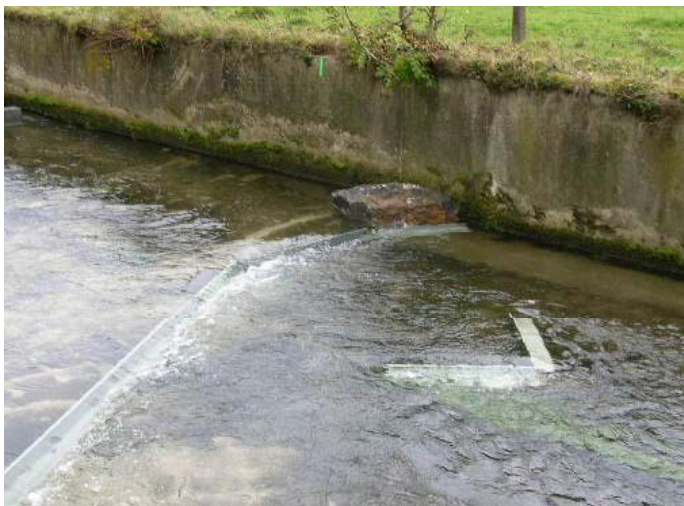
Nécessité de retenir/fixer les éléments à la dalle de béton

Cornières LAC – visserie inox

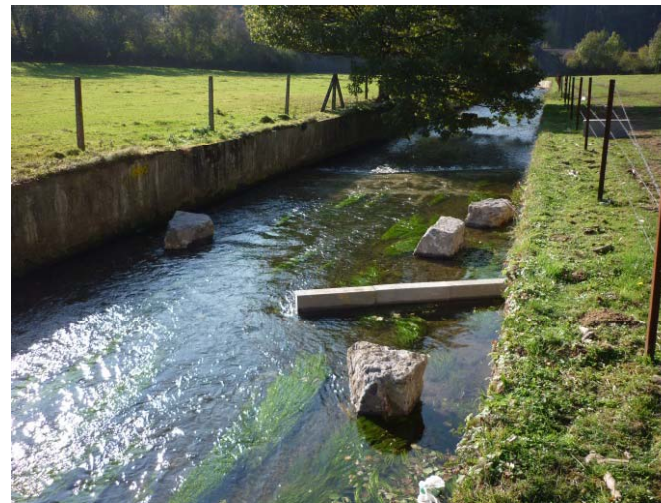
Déflecteurs « L » béton

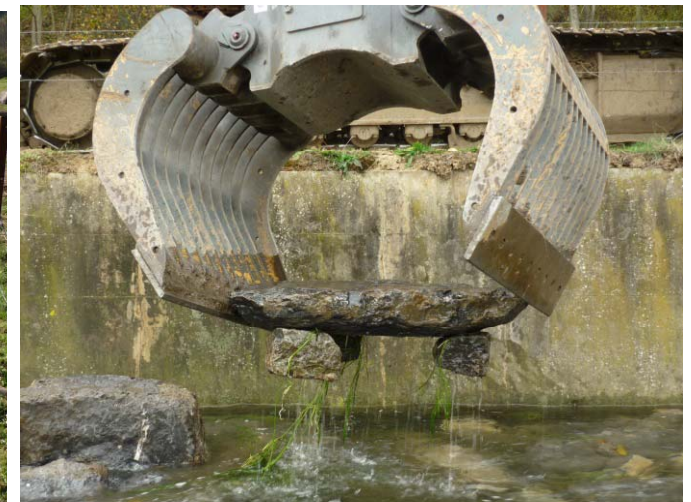
Moellons et dalles fixés

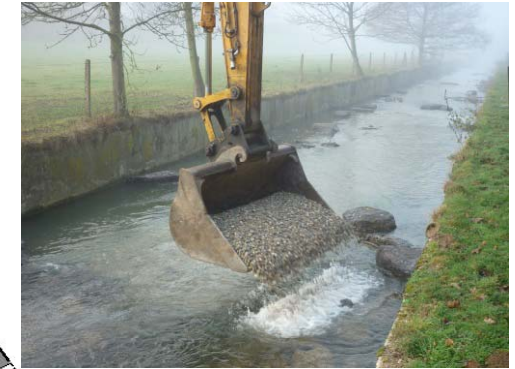
Aménagement complémentaire d'habitats aquatiques

- Caches à poissons artificielles (été/hiver)
- Galets pour frayères
- Blocs épars pour poste de chasse (truites)
- Risbermes en enrochements pour alevins et substrat d'ancrage des végétaux

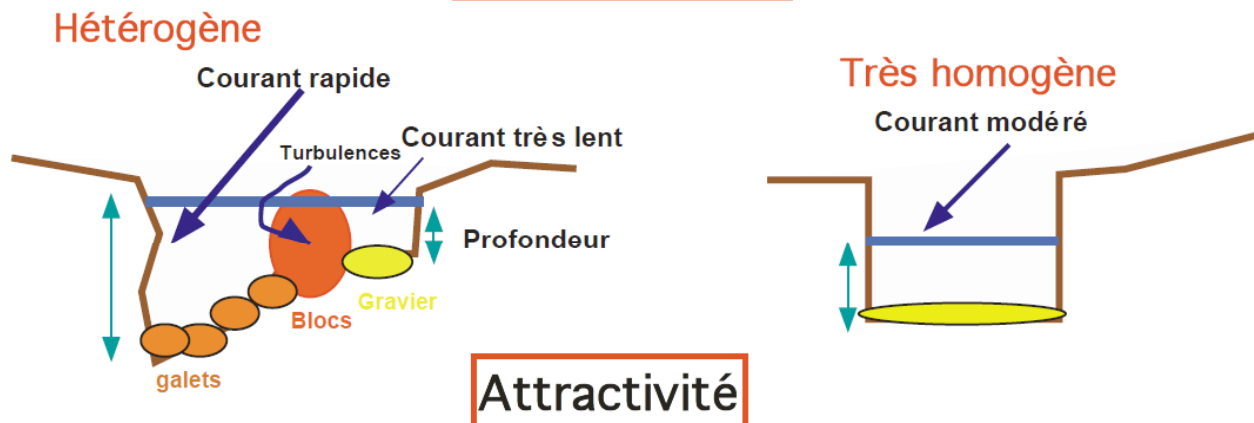
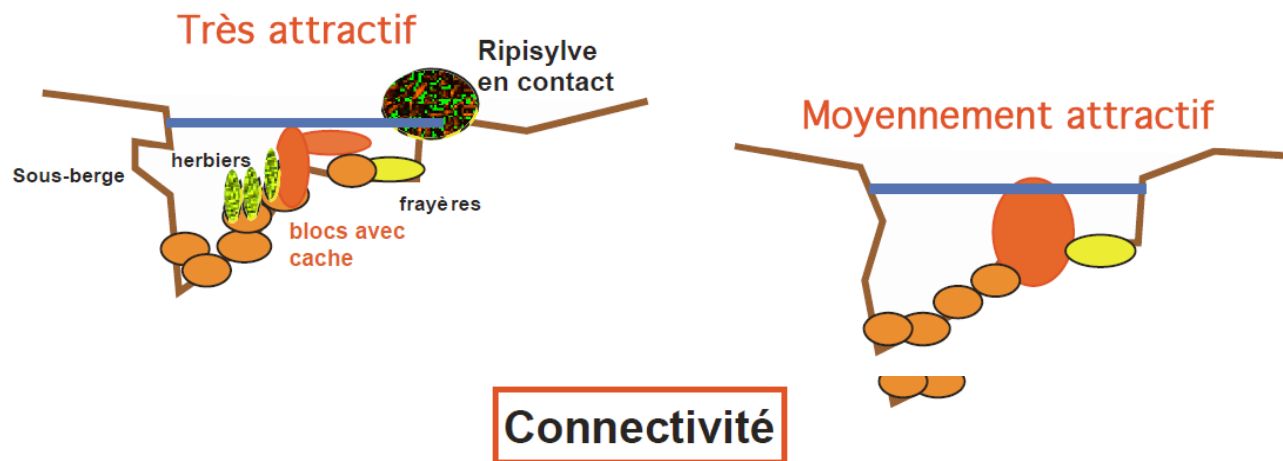
Indice de la qualité physique du milieu (Téléos 2010)

Hétérogénéité

Date	Linéaire (m)	Score hétérogénéité /111	Classe	Score attractivité /90	Classe	Score connectivité /130	Classe	Score stabilité -60 / 40	Classe	Qualité physique	Classe
2011	70	9	E	10	E	93	A	5	Équilibre	1.502	C
2013	121	38	C	42	B	107	A	5	Équilibre	7.276	A
