La restauration de la collégiale Notre-Dame à Dinant après le sac de 1466

Antoine BAUDRY¹
Emmanuel JOLY²

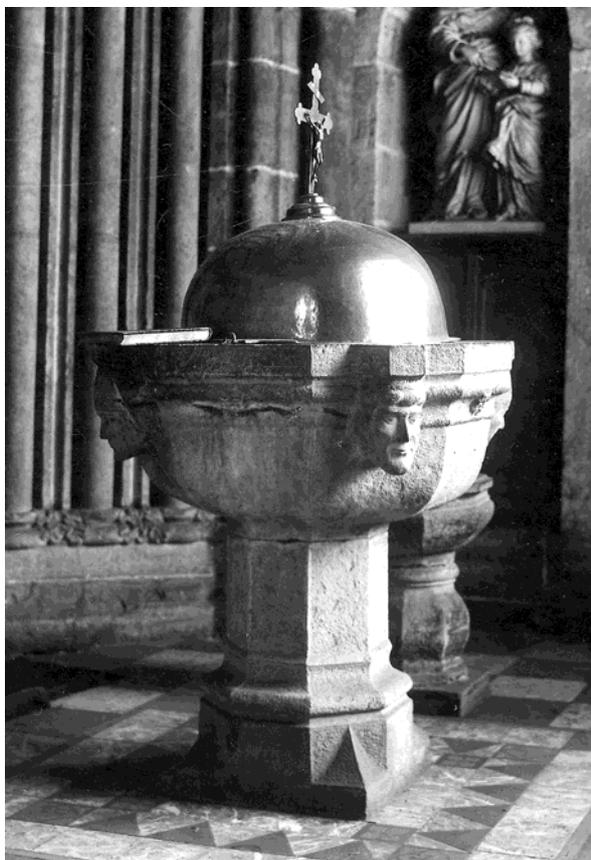
Fig. 2 : les fonts baptismaux de la collégiale.
© KIK-IRPA, Bruxelles.

Un mois et demi avant la conclusion de ce contrat toutefois, un autre marché est passé avec deux tailleurs de pierres de Namur : maître François et son compagnon, Lambert Ad, ce dernier étant par ailleurs l'auteur des fonts baptismaux de la collégiale (fig. 2), façonnés au cours de cette même année²⁶. Il s'agit de réaliser les pierres « *d'entablement* »²⁷, autrement dit, les pierres couronnant les murs-gouttereaux. Ces maçonneries, destinées à recevoir la charpente, avaient dû être fortement endommagées par l'incendie, et des maçons de Namur en visite à la collégiale en janvier 1473 avaient probablement conseillé leur remplacement intégral²⁸. Le nombre impressionnant de cargaisons mentionnées pour le transport de ces éléments entre Namur et Dinant démontre l'importance des travaux entrepris pour les remplacer²⁹. Cet « *entablement* » était décoré d'une frise d'arcatures trilobées.

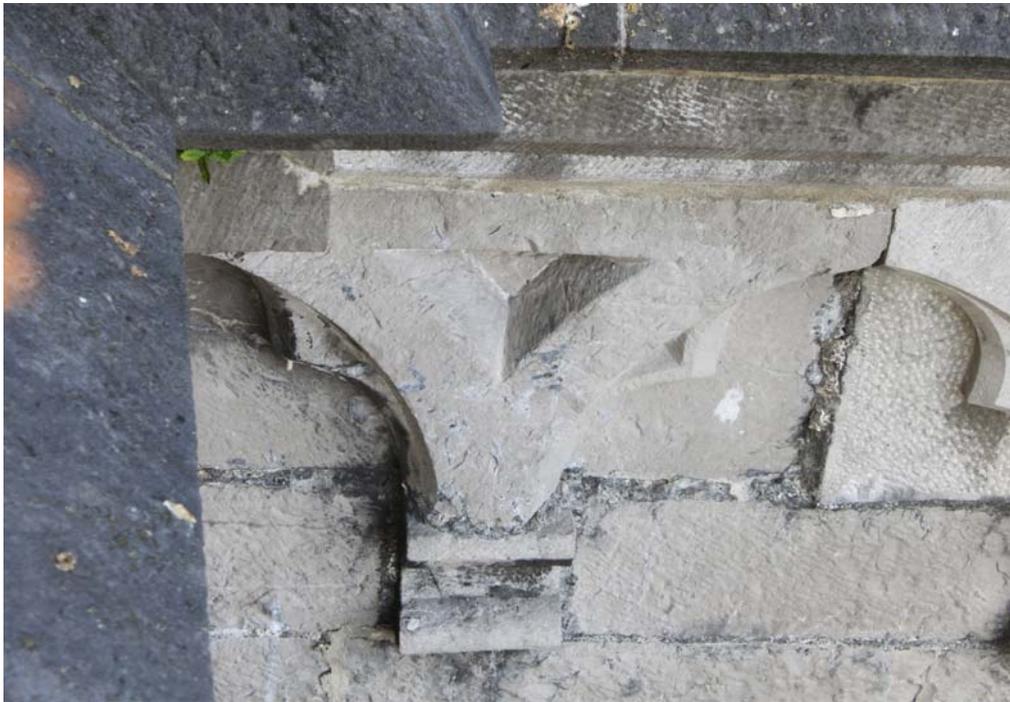
Fig. 3 : Bloc médiéval de la frise d'arcature des murs-gouttereaux de la nef. © A. Baudry.

Mais de cette frise, la restauration de la seconde moitié du XIX^e siècle n'a malheureusement épargné qu'un seul bloc. Ce dernier, logé sur le mur-gouttereau nord de la nef, à l'angle du transept, présente un parement lavé par les intempéries où se devinent encore les coups de ciseaux des tailleurs de pierre médiévaux (fig. 3).

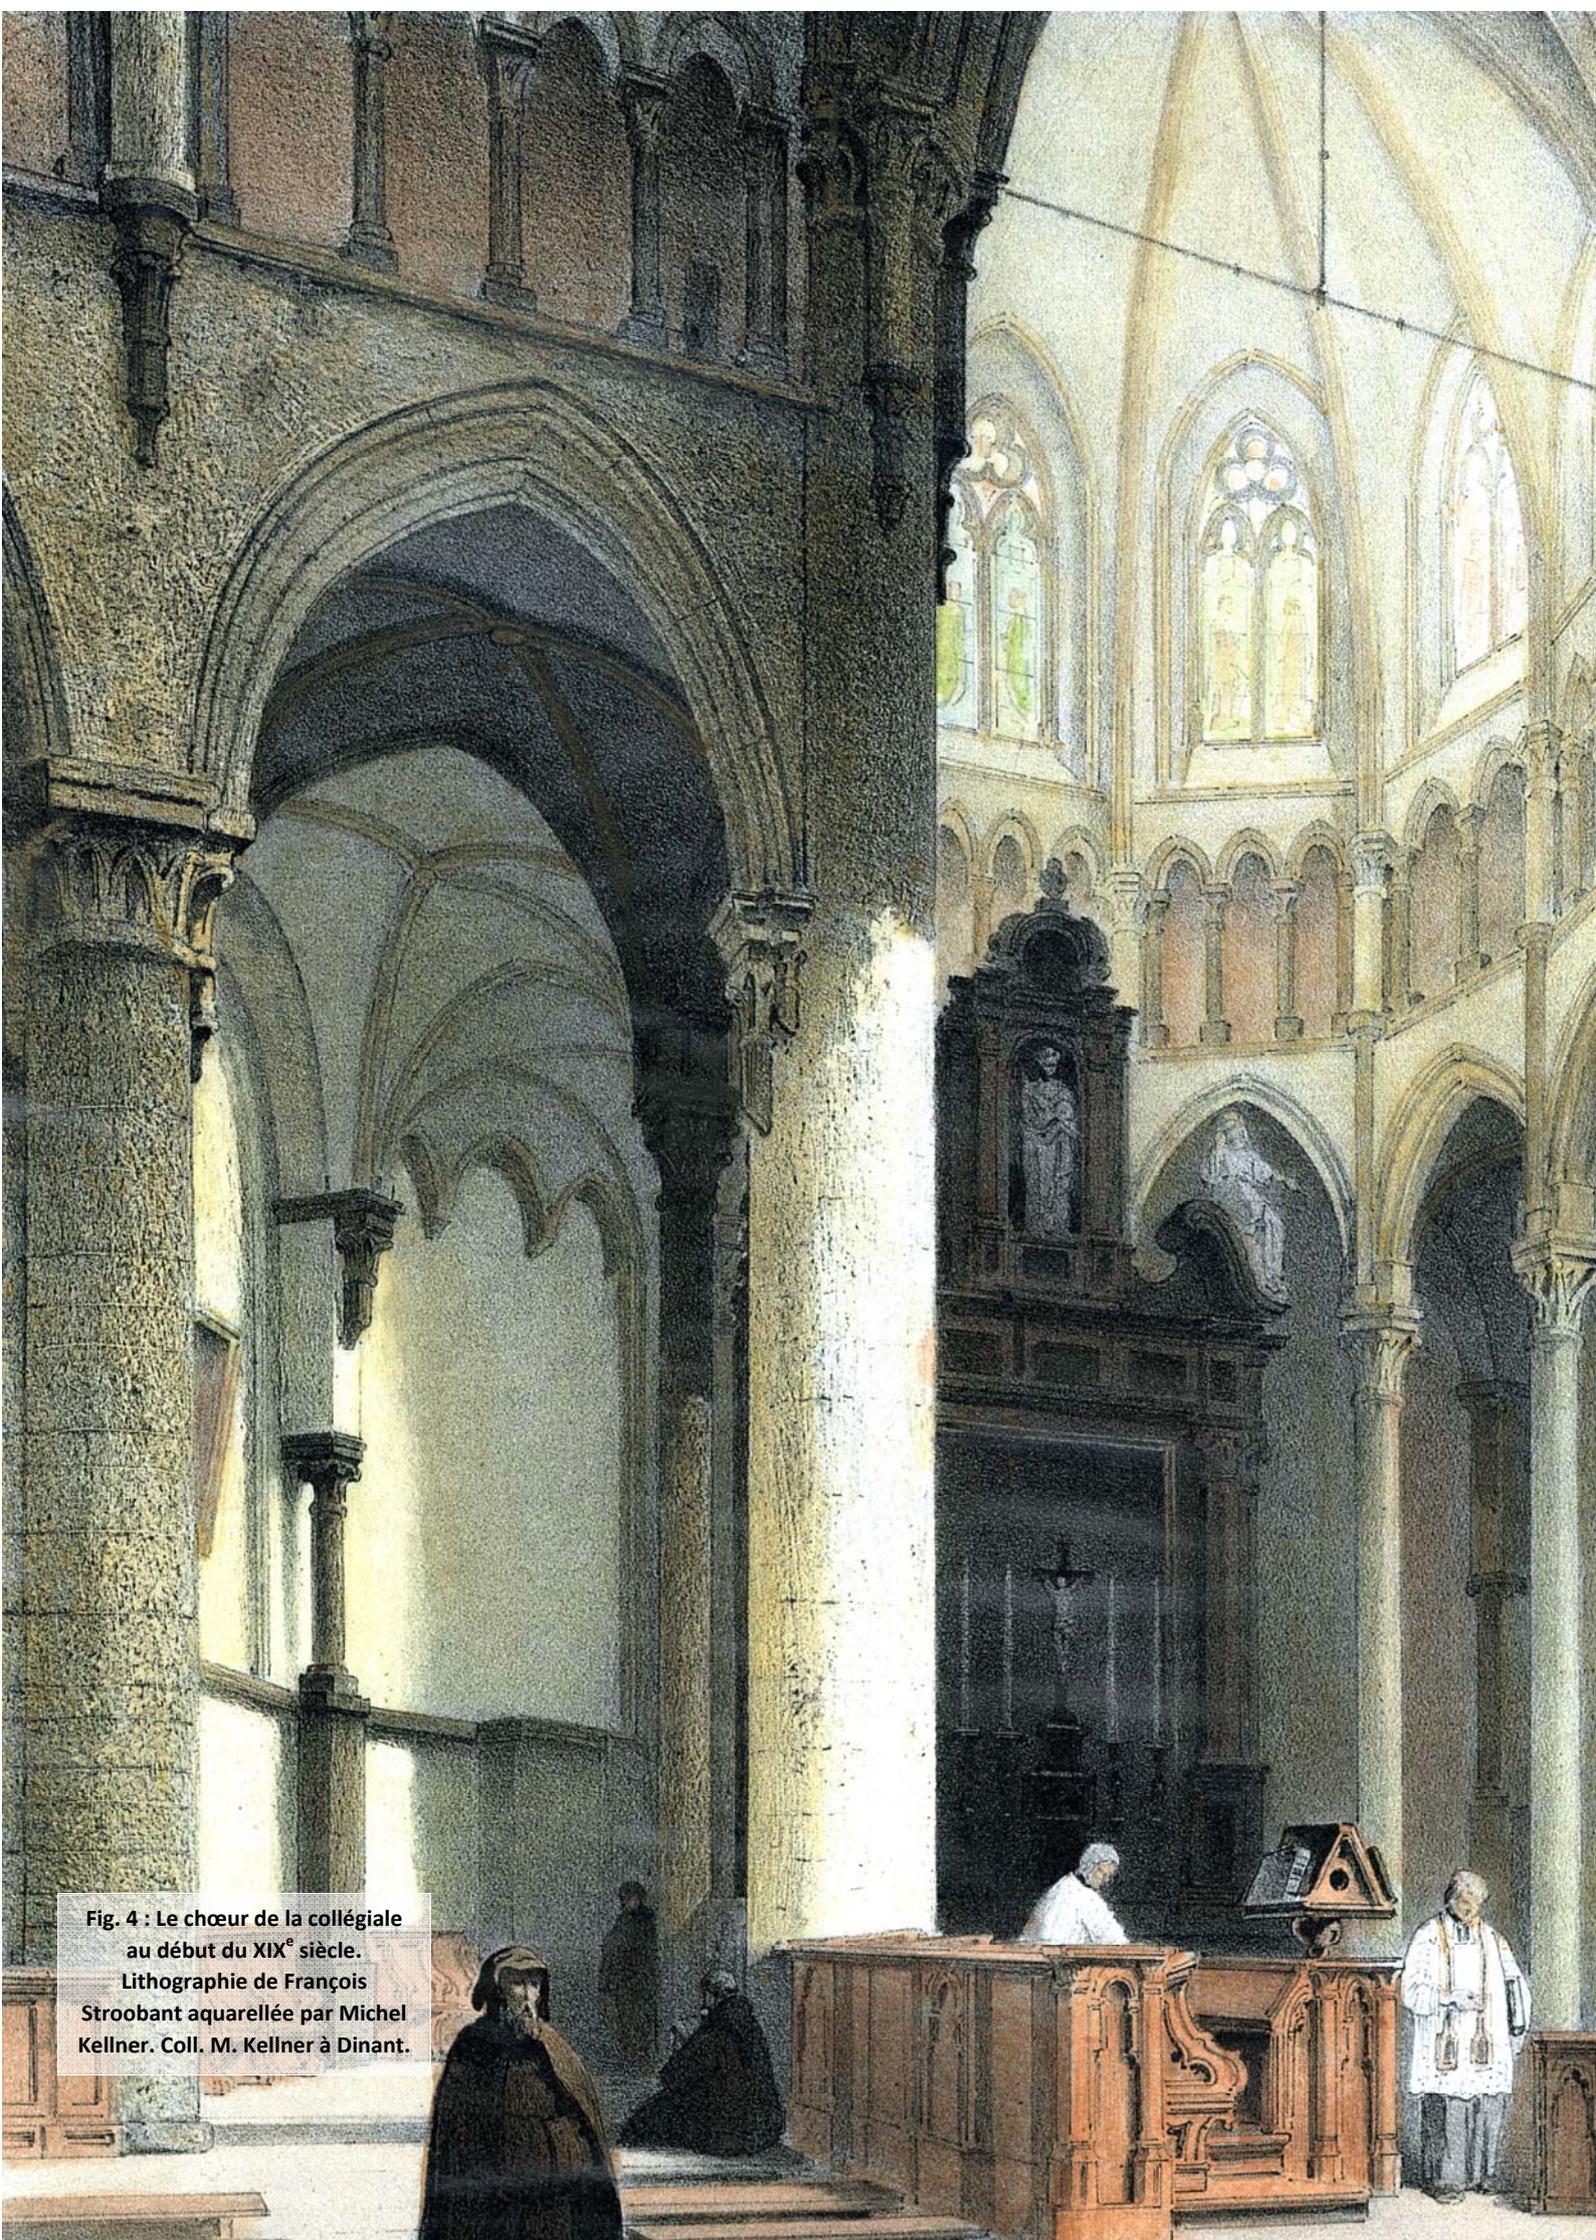
Fig. 4 : Le chœur de la collégiale
au début du XIX^e siècle.
Lithographie de François
Stroobant aquarellée par Michel
Kellner. Coll. M. Kellner à Dinant.

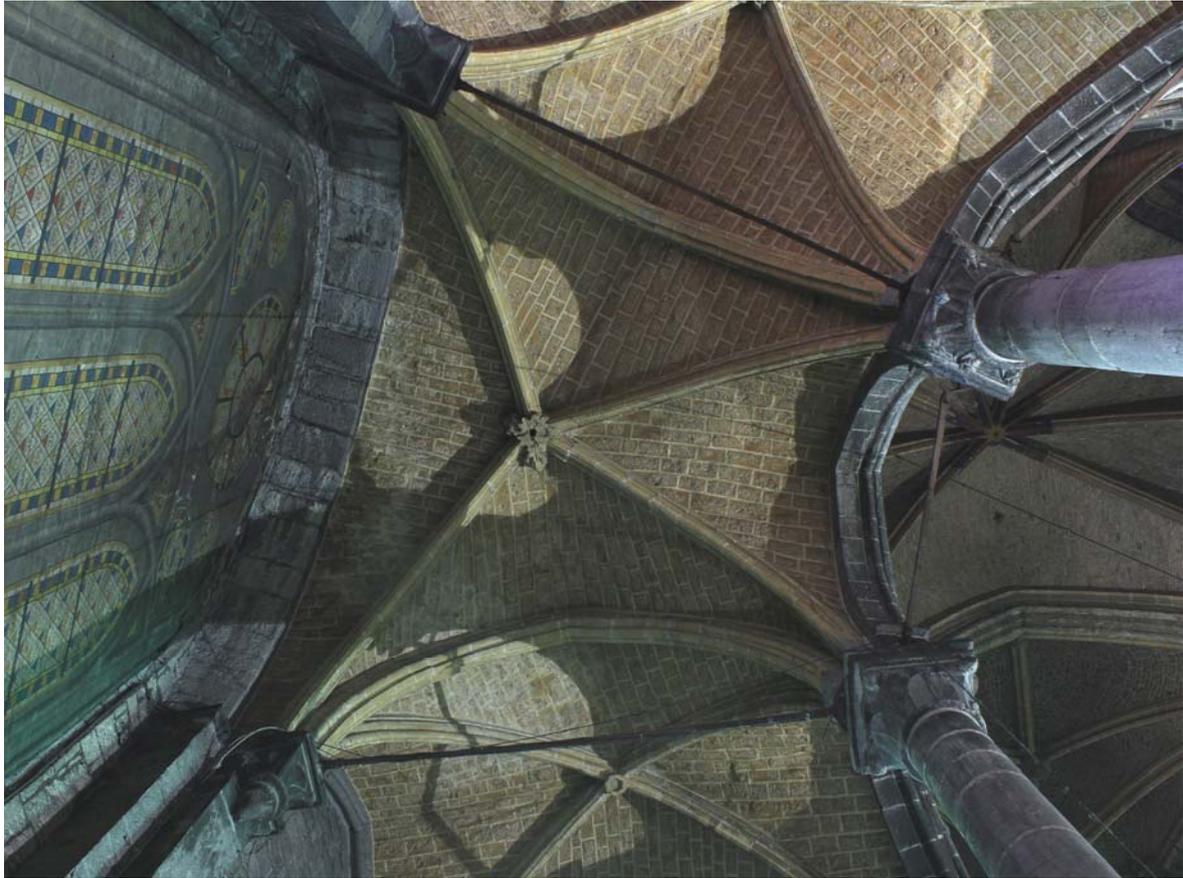
Fig. 5 : Une voûte du déambulatoire. © A. Baudry.

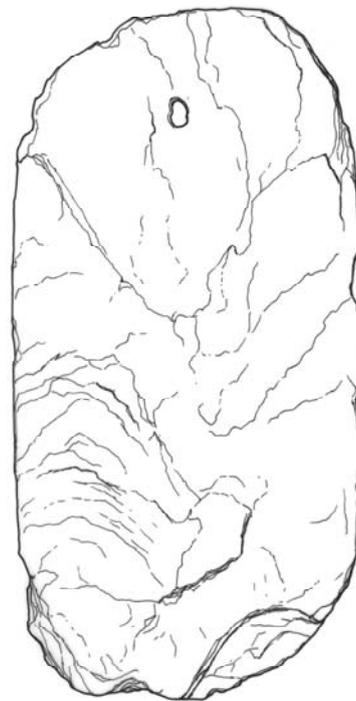
Fig. 6 : une ardoise découverte dans la tour nord (21,4 x 10 x 0,7 cm). © M. Quercig, infographie G. Magermans.

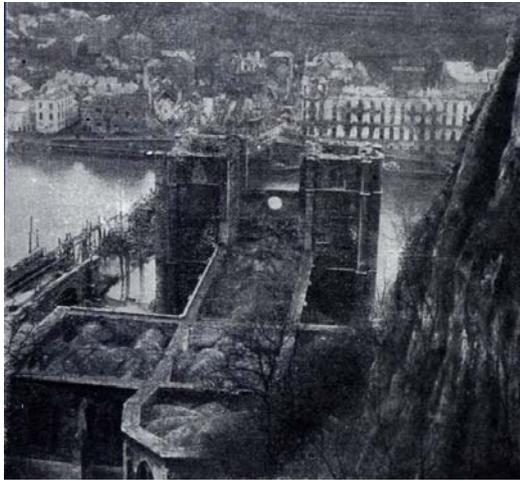
Fig. 8 : la collégiale peu après août 1914.
© Universiteitsbibliotheek Gent,
BRKZ.TOPO.1106.A.04.

reconsacrée dès 1472⁵¹. D'autre part, l'observation des tas-de-charge fait pencher la balance en faveur non pas d'une destruction mais plutôt d'un démontage systématique. Notons par ailleurs qu'en vallée mosane, les cas ne sont pas rares où des églises ravagées par le feu ont vu leurs voûtes résister aux assauts des flammes⁵². À titre illustratif, et bien que l'on puisse arguer des systèmes constructifs différents, tel fut notamment le cas de la collégiale dinantaise en août 1914 lorsque les charpentes médiévales sont parties en fumée (fig. 8).

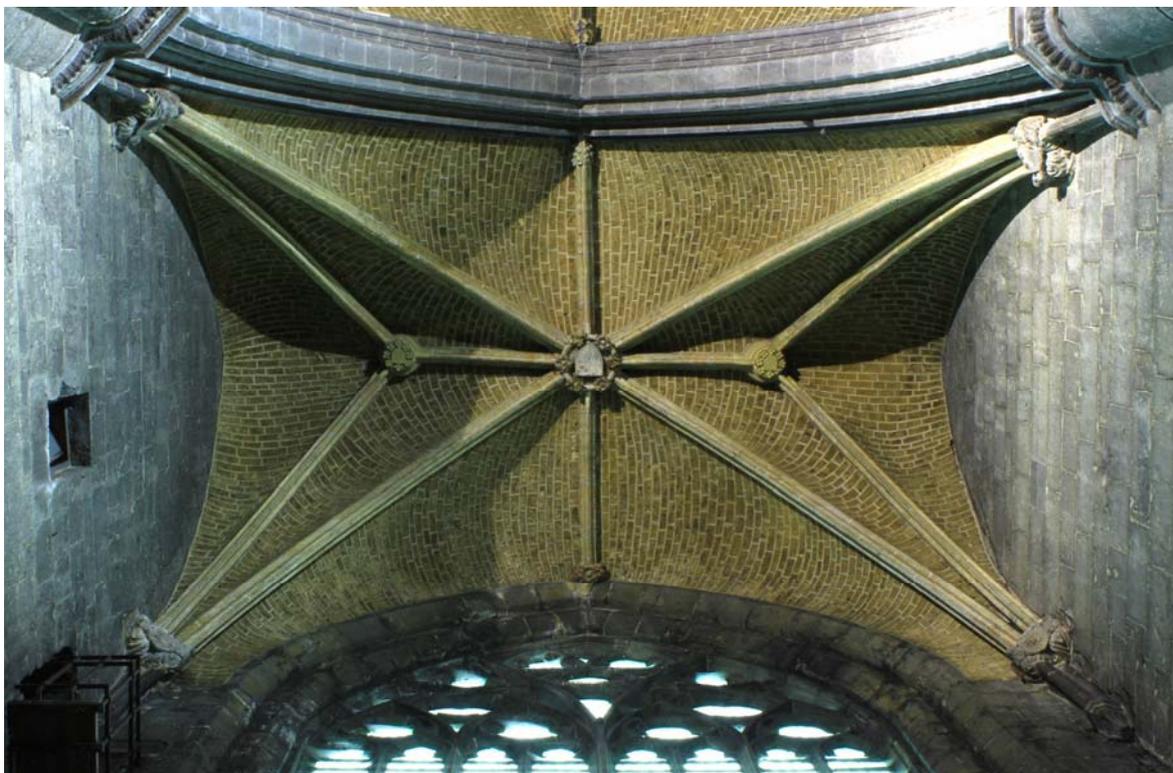
Fig. 9 : voûte à liernes et tiercerons de la première travée de la nef. © A. Baudry.

Reste à mesurer l'ampleur et à évaluer la datation de cette reconstruction. Les raccords défectueux, la typologie des nervures de même que l'analyse formelle du décor architectural, notamment des

clés de voûtes, permet de considérer que les voûtes du transept et de la nef ont été reconstruites à la fin du XV^e siècle (fig. 9)⁵³. Ces structures n'apparaissant pas dans les archives conservées, il paraît plausible de situer leur construction après 1478, mais avant 1496 toutefois, date à laquelle un nouveau dallage est posé dans la collégiale⁵⁴, ce qui laisse présumer que les travaux du gros-œuvre touchent à leur fin.

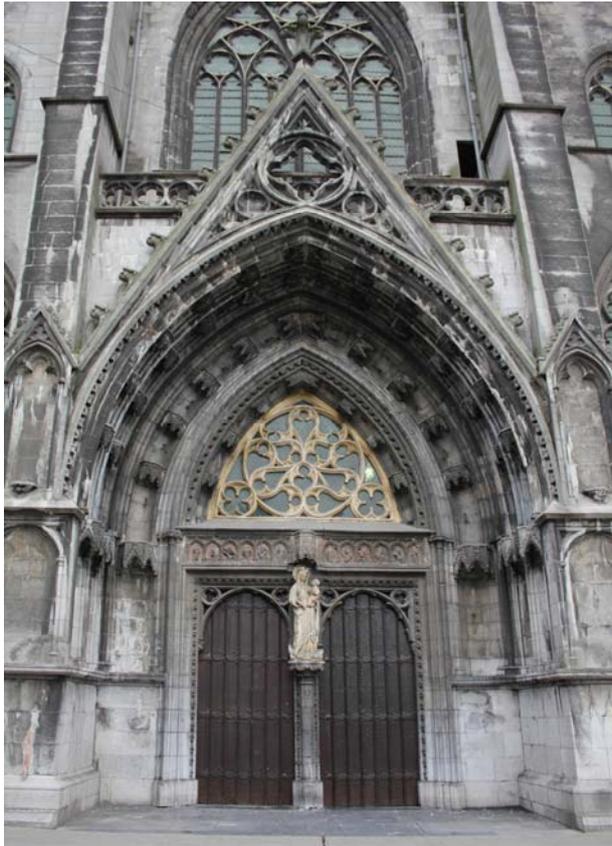
Fig. 10. Le portail occidental et son tympan ajouré.
© A. Baudry.

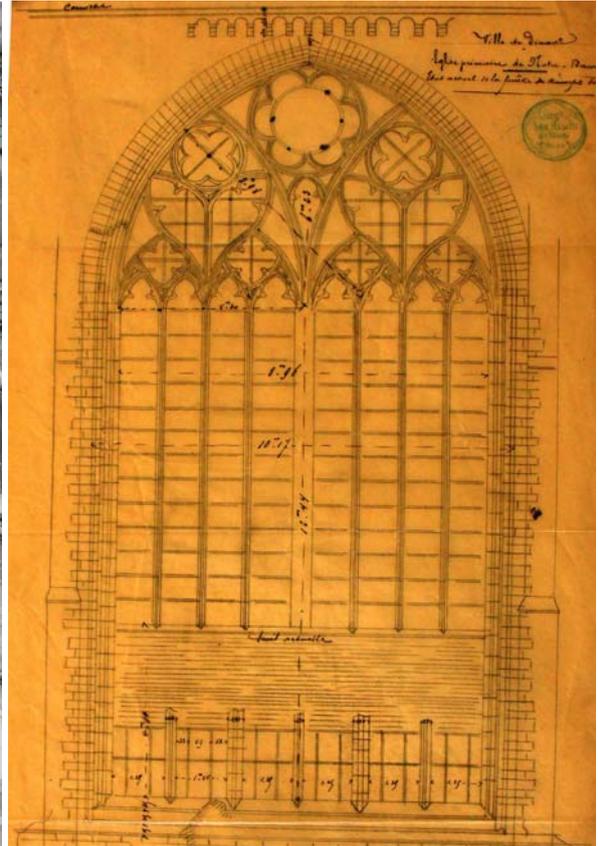
Fig. 11. Relevé de la grande baie de Pierre Bellart qui ornait autrefois le mur-pignon du bras sud du transept. © Liège, Centre d'Archives et de Documentation de la C.R.M.S.F., fonds de la C.R.M.S.F., dossier « Dinant 1.1 ».

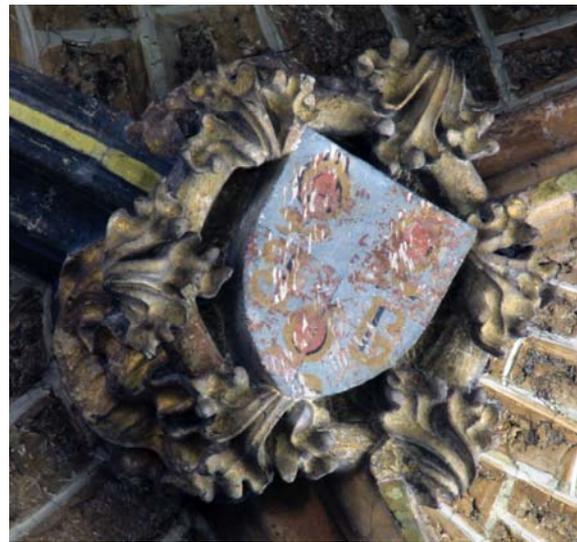
Fig. 12. Un des nombreux blasons ornant les voûtes de la collégiale. © A. Baudry.

Une étude exhaustive des blasons ornant les voûtes doit encore être entreprise afin de mieux cerner les éventuels acteurs du financement de ces structures, pour autant que ces armoiries reflètent toutes le mécénat. Les quelques armoiries aujourd'hui identifiées renvoient à des familles locales, comme les Goblet de Bouvignes et les de Halloy⁷⁴, mais également à des personnalités de plus haute stature, avec les armes anglaises et impériales (fig. 12)⁷⁵.
