Université de Liège
Faculté des Sciences
Unité de Biologie du Comportement
Laboratoire de Démographie des Poissons et d'Hydroécologie (LDPH)

Monitoring des passes à poissons de Lorcé et suivi de la dévalaison des saumons par télémétrie

RAPPORT FINAL
OCTOBRE 2016

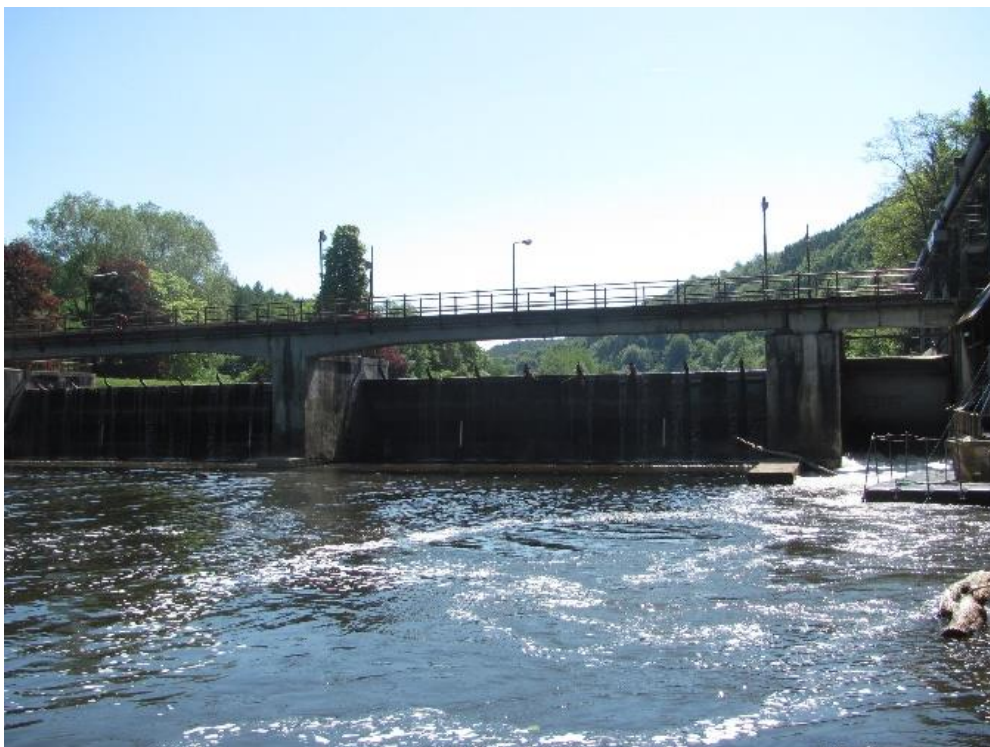
Figure 4 : Vue aval du barrage de Lorcé. En partant de la gauche, deux vannes mobiles de 17m de long et une vanne secteur de 3m de long

Le barrage de Lorcé (figure 4), situé sur l'Amblève à 22,9 km de sa confluence avec l'Ourthe, crée une retenue de 50.000 m³ d'eau qui alimente une conduite forcée située en rive gauche aboutissant à la centrale hydroélectrique (CHE) de Heid de Goreux. Celle-ci est installée à 8km en aval du barrage de Lorcé et à 14,9 km en amont de la confluence avec l'Ourthe. Le barrage de Lorcé est un ouvrage constitué de deux vannes mobiles de 17 m de long chacune et créant une chute de Dh= 3,3 m. À côté de ces vannes de régulation se trouve une vanne de vidange (la vanne secteur) de 3m de long, elle sert à vider complètement la retenue d'eau et à accroître l'écoulement des débits en cas de crues. La présence du barrage réduit le débit sur les 8km aval entre le barrage de Lorcé et Heid de Goreux où un débit réservé de 3m³/s est actuellement d'application. La valeur de ce débit réservé reste faible par rapport au module de la rivière, qui est de 19,3m³/s, et est insuffisant pour garantir l'intégrité biologique du

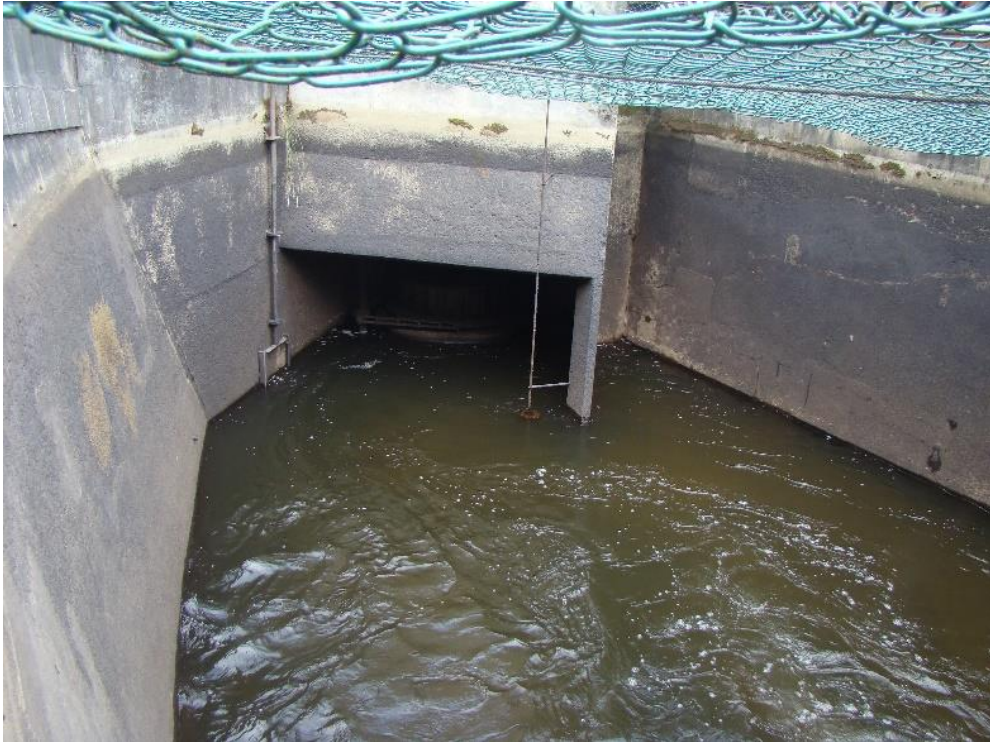
Figure 5 : Petite turbine Francis de Lorcé (microturbine) alimentant le débit réservé de $3\text{m}^3/\text{s}$: Photo de la prise d'eau à sec

tronçon concerné (Ovidio et al., 2007). Anciennement alimenté par la surverse de la vanne secteur, ce débit réservé est depuis 1993, turbiné par une microturbine de type Francis de $3\text{m}^3/\text{s}$ et de 51 kW avec une vitesse de rotation de 136 tours/minutes (figure 5). La hauteur de chute d'eau avant la turbine est de 3,5m et l'eau est rejetée dans l'Amblève en rive gauche juste en aval du barrage (0,2m plus bas que le niveau aval). Le taux moyen de mortalité selon Larinier & Travade (1999) pour cette turbine est de 23,3% pour des individus de taille moyenne de 150mm (Benitez et al., 2013). La prise d'eau latérale (rive gauche) au niveau de la retenue d'eau de Lorcé, commune pour les deux installations de turbinage qui sont la CHE de Heid de Goreux et la microturbine de Lorcé, est constituée de deux grands bassins de décantation qui sont protégés par un plan de grille métallique constitué de barreaux espacés de 41mm (figure 6). Cependant l'espacement des barreaux est trop important pour empêcher les smolts ou les petits individus (i.e. juvéniles) de passer à travers les turbines (Larinier & Travade 1999). Cette grille est régulièrement nettoyée au moyen d'un dégrilleur automatique et les déchets récoltés sont restitués à la rivière en aval du barrage. Les aménagements réalisés afin de rétablir la libre circulation des poissons sont une échelle à poissons dans le sens de la montaison et un exutoire de dévalaison.

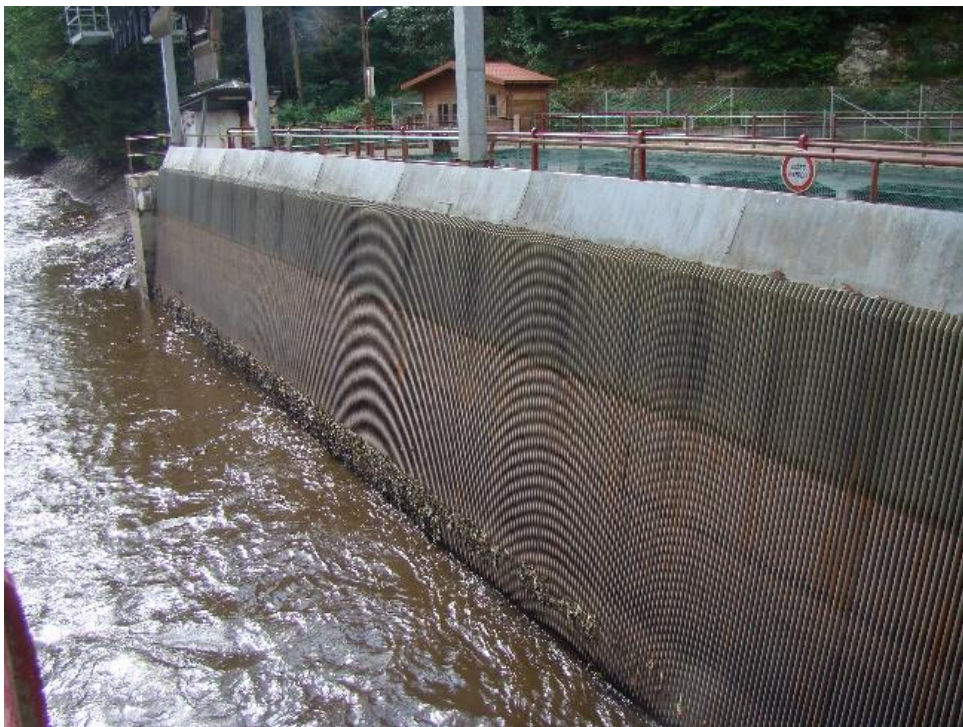
Figure 6 : Vue de la grille amont de la prise d'eau des turbines lorsque le plan d'eau est abaissé suite à la maintenance des vannes mobiles (août 2015)

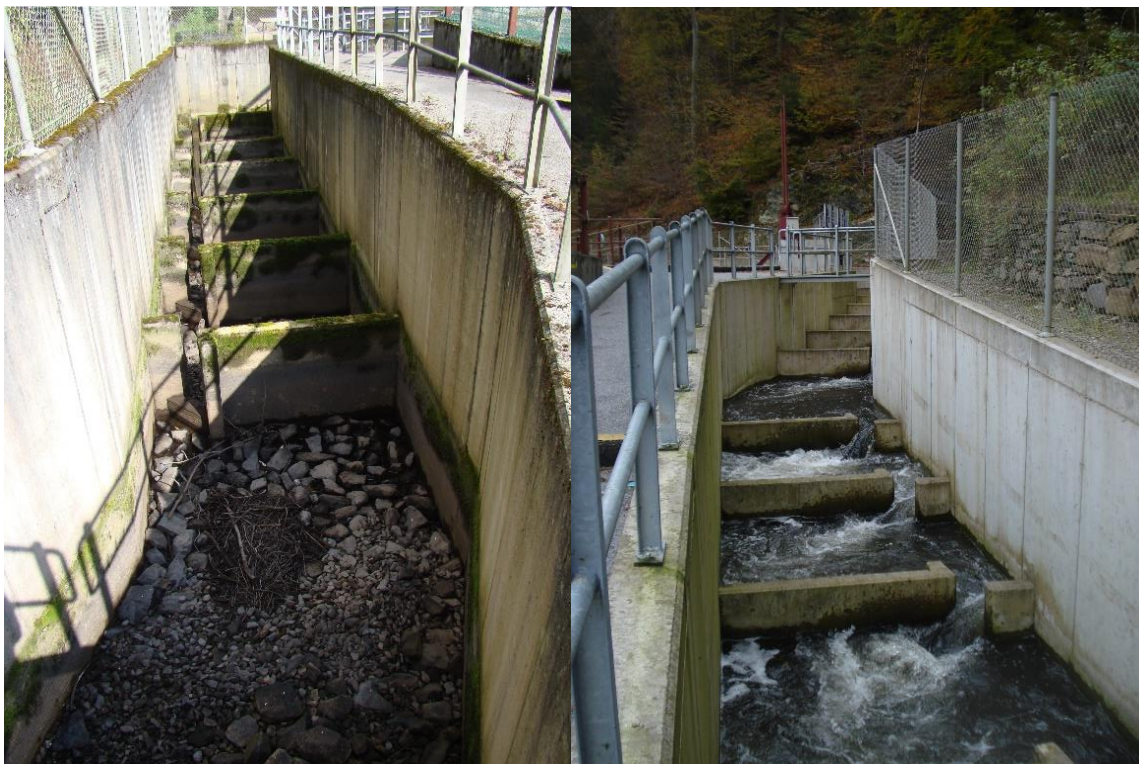
Figure 7 : Echelle à poissons de Lorcé à sec (gauche) et en fonctionnement (droite)

Depuis sa construction en 1932, le barrage de Lorcé était équipé d'une échelle à poissons probablement non fonctionnelle qui rendait cet obstacle pratiquement infranchissable en dehors des rares périodes où les vannes étaient abaissées (travaux de réfection, vidange des boues, crues exceptionnelles). Dans le cadre du programme de rétablissement de la libre circulation des poissons dans les cours d'eau de Wallonie en application de la Décision Benelux d'avril 1996 (Annexe 1 et Benelux, 1999) et dans l'optique de la préservation-restauration de la qualité hydromorphologique des eaux de surface au sens de la Directive Cadre sur l'Eau (CIM, 2001, 2002), la Société productrice d'électricité Electrabel, propriétaire des lieux, et la Direction des Cours d'Eau non navigables du Service Public de Wallonie ont entrepris conjointement en 2007, la construction d'une nouvelle échelle à poissons au barrage de Lorcé (figure 7). Il s'agit d'une échelle moderne à bassins et à fentes verticales, équipée d'un piège de capture protégé par un abri au niveau du bassin le plus en amont. Elle est située en rive gauche, mesure 67m de long et elle est constituée de 15 bassins séparés de 0,25m de haut. Le fond des bassins est recouvert d'un substrat en cailloux provenant de l'Amblève qui permet de simuler un environnement propice aux petites espèces benthiques et ainsi augmenter le caractère multi-spécifique, même si depuis son installation, ce substrat s'est déplacé et ne joue plus son rôle de manière optimale.

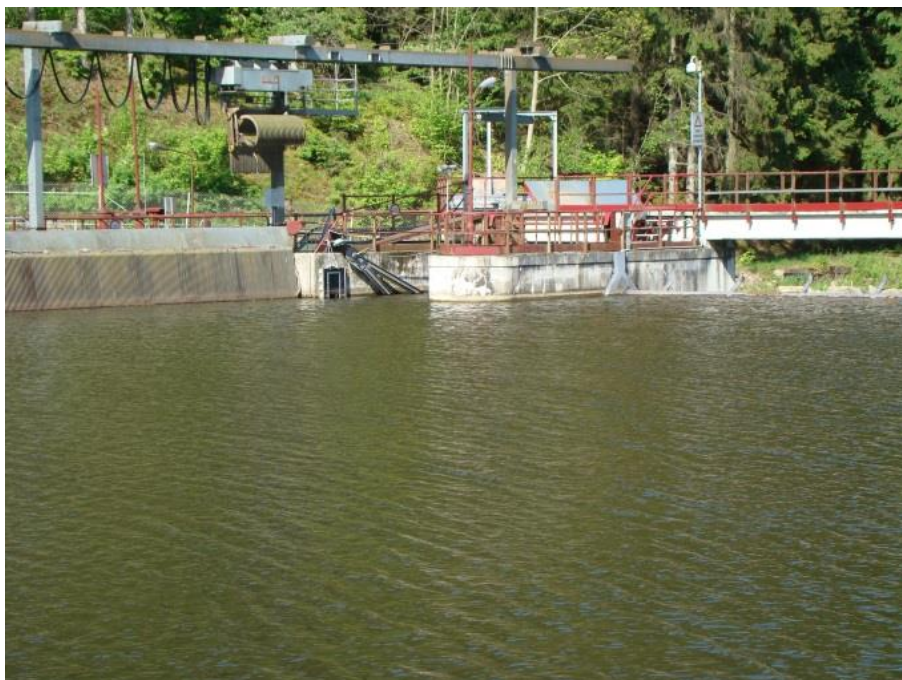
Figure 8 : Vue amont du barrage de Lorcé avec la présence de l'exutoire de dévalaison en rive gauche juste en aval du plan de grille

Depuis 2012, le barrage de Lorcé est équipé d'un exutoire de dévalaison (figure 8). Il se situe sur la rive gauche entre le plan de grille de la prise d'eau du barrage et la vanne secteur. Sa localisation a été choisie suite à un compromis entre des suivis comportementaux de poissons réalisés par radio-pistage (Ovidio et al., 2007 et 2009) et la structure du barrage en lui-même. Le complexe de l'exutoire est constitué d'une ouverture rectangulaire de 0,80 x 1,20 m de section dans la structure en béton existante avec un niveau d'eau entrant de 0,40m, d'un tunnel en béton de configuration hétérogène et long de plusieurs mètres (figure 9). Cependant cette hauteur d'eau dépend du niveau du plan d'eau amont du barrage de Lorcé. La configuration interne de l'exutoire (figure 10) débute par un plat d'environ 1m de long, suivi de deux paliers d'escaliers séparés par un second plat d'un mètre de long. Enfin sa partie terminale est constituée d'un plat 3m de long auquel vient se raccorder un tuyau métallique de 0,9m de diamètre représentant la partie terminale de l'exutoire (partie aval) entraînant une zone de retrait. La hauteur de chute est de $D_h = 1,2-1,5\text{m}$ suivant le niveau aval. L'attractivité a été améliorée au printemps en période de migration des smolts, en plaçant une lampe à mercure au-dessus de l'entrée.

Sur base de mesure réalisées par le LDPH-ULg, le débit dans l'exutoire est estimé à maximum $0,25\text{m}^3/\text{s}$, qui est largement en dessous du débit de $0,6\text{m}^3/\text{s}$ préconisé par le LDPH lors de sa mise en fonction. Un débit d'une telle importance est cependant impossible à mettre en œuvre dans la configuration actuelle du complexe exutoire-piège. Il faut noter également que le plan de grille en amont des turbines peut servir en partie de barrière physique permettant de diriger les smolts vers l'entrée de l'exutoire.

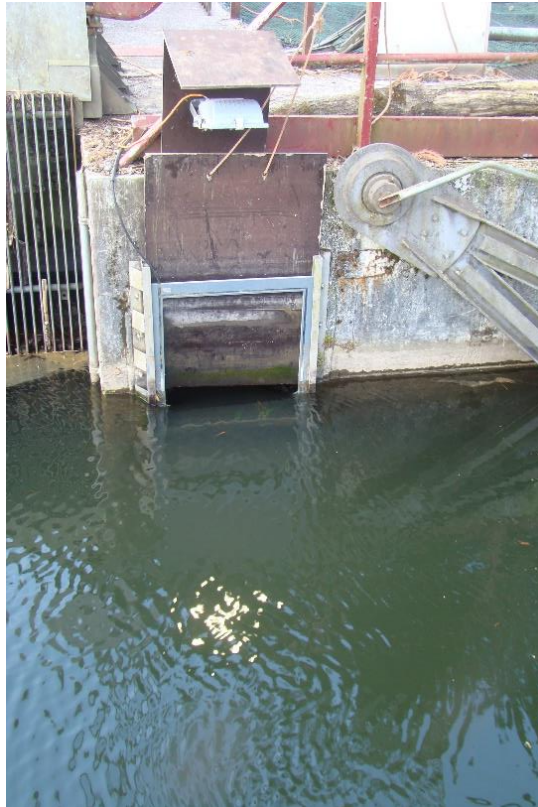
Figure 9 : Entrée de l'exutoire de dévalaison du barrage de Lorcé

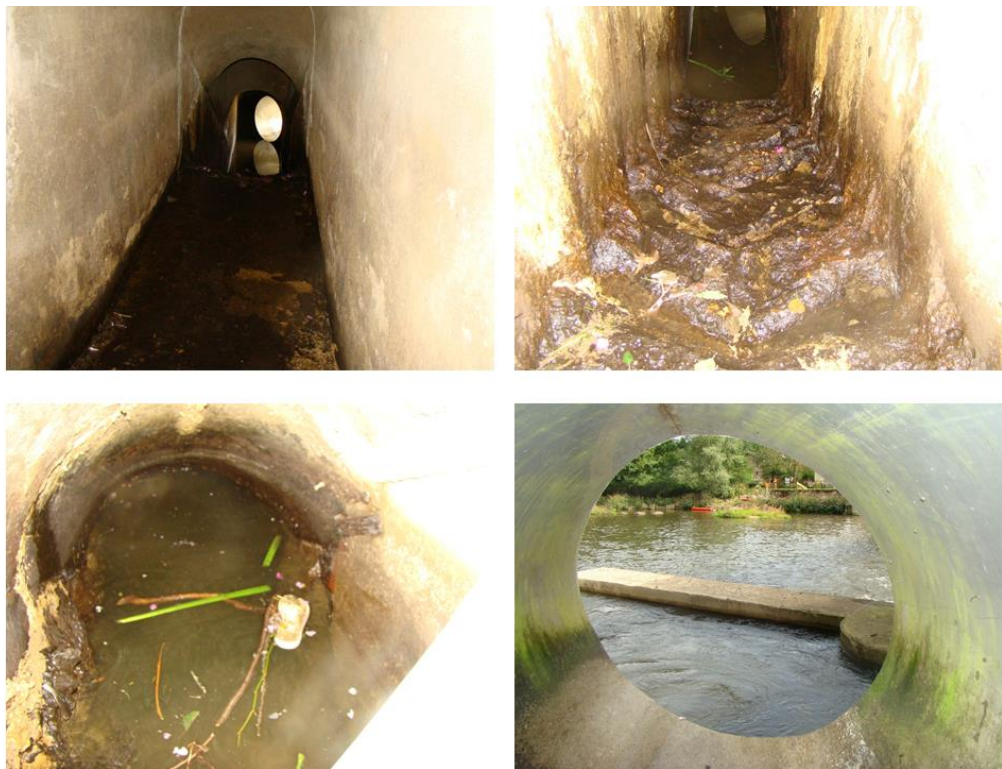
Figure 10 : Vues intérieures de l'exutoire de dévalaison : vue de l'amont (haut à gauche), vue du milieu (haut à droite), zone de retrait aval sortie (bas à gauche) et sortie de l'exutoire (bas à droite)

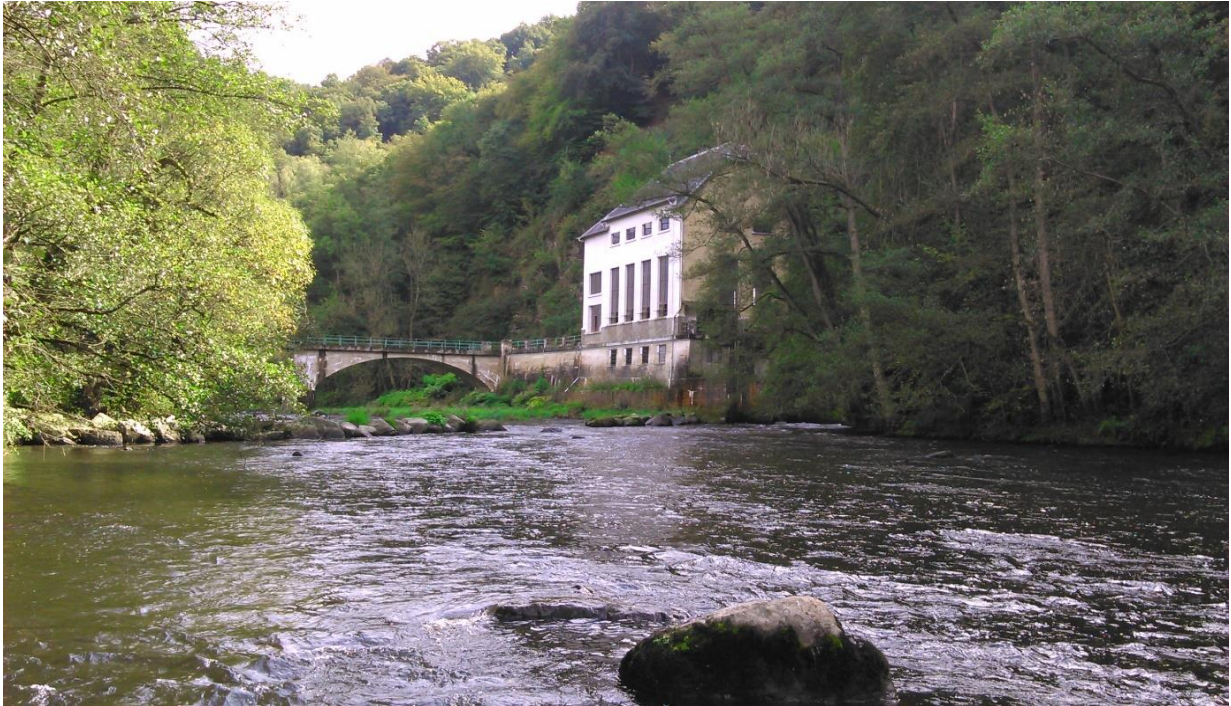
Figure 11 : Vue aval de la centrale hydroélectrique de Heid de Goreux avec la présence de l'énrochement et de son échancrure

Le site de Heid de Goreux est caractérisé par la présence d'une centrale hydroélectrique (figure 11), située en rive gauche. La production d'électricité à Heid de Goreux est assurée par deux turbines Francis de 12 et 14 m³/s (figure 12) soit une capacité maximale de turbinage de 26m³/s (minimum 3,5 m³/s) et une vitesse de rotation de 375 tours/minutes chacune. L'eau est acheminée aux turbines grâce à un tunnel d'amenée sous-terrain de 3460m de long en métal de 2m de diamètre entre Lorcé et Heid de Goreux (figure 13). Ce conduit se termine par une cheminée d'équilibre qui sert de réservoir et dont le niveau de l'eau est le même que le niveau amont du barrage de Lorcé. L'eau est ensuite amenée du réservoir aux turbines par une conduite forcée de 54,3m de long de 3m de diamètre. La hauteur de chute nette entre la prise d'eau à Lorcé et les turbines est de 39,4m et la puissance nominale totale de ces turbines est de 7000kW. L'eau turbinée est restituée dans l'Amblève à Heid de Goreux via un canal de fuite de 11,8m de large. Le taux moyen de mortalité selon Larinier & Travade (1999) pour ces turbines est de 31% pour des individus de taille moyenne de 150mm (Benitez et al., 2013). La fin du débit réservé, juste en amont du canal de fuite est constituée d'un seuil en enrochements percé d'une échancrure centrale de 9,4m. Il permet d'augmenter la vitesse du courant à cet endroit pour attirer les poissons dans cette partie de la rivière et minimiser la formation d'obstacle hydraulique à l'endroit de la séparation débit naturel-débit réservé et ainsi favoriser l'attraction des poissons rhéophiles (Ovidio et al., 2007) (figure 14). En effet, en amont de l'échancrure, la largeur de la rivière est de 25m, ce qui, associé avec les 3m³/s de débit, n'encourage pas les migrants à utiliser cette voie de passage en montaison. Les études réalisées en 2005-2007 par radio pistage (Ovidio et al., 2007) avant la mise en place de ce cordon d'enrochement ont démontré que la transition débit naturel - débit réservé perturbe les espèces comme le barbeau et la truite lors de leur migration de reproduction, qui avaient alors tendance à chercher des frayères en aval de Heid de Goreux, plutôt que de poursuivre leur déplacement vers l'amont. Depuis l'installation des enrochements, plus aucun suivi n'a été réalisé et l'efficacité du dispositif est inconnue.

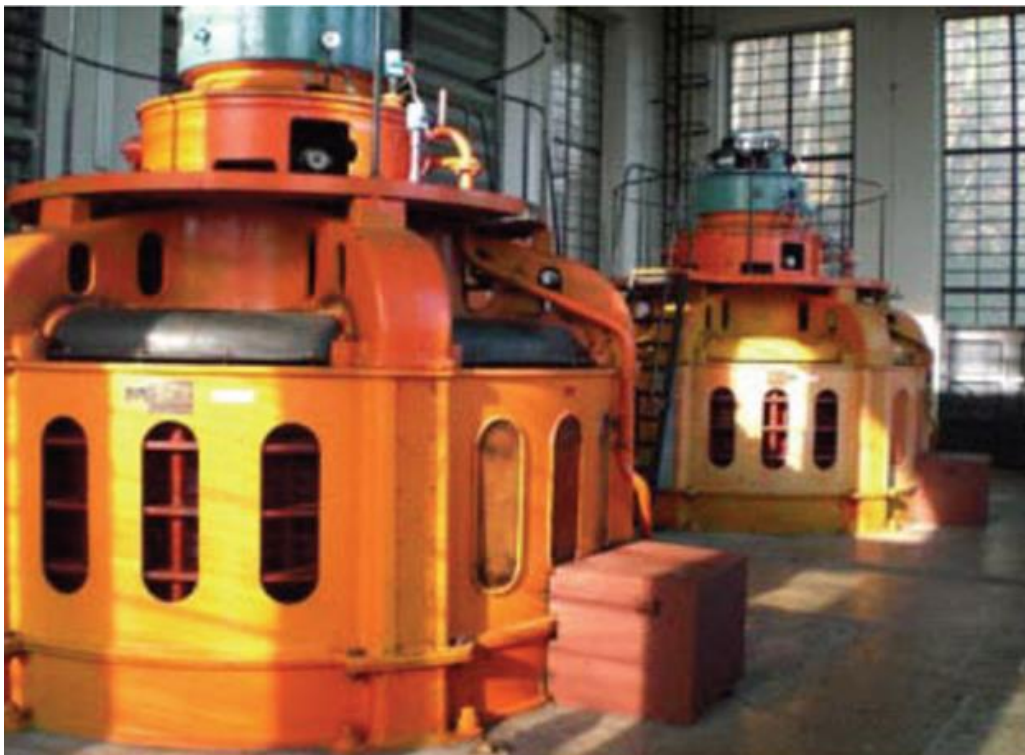
Figure 12 : Turbines FRANCIS de la CHE de Heid de Goreux sur l'Amblève

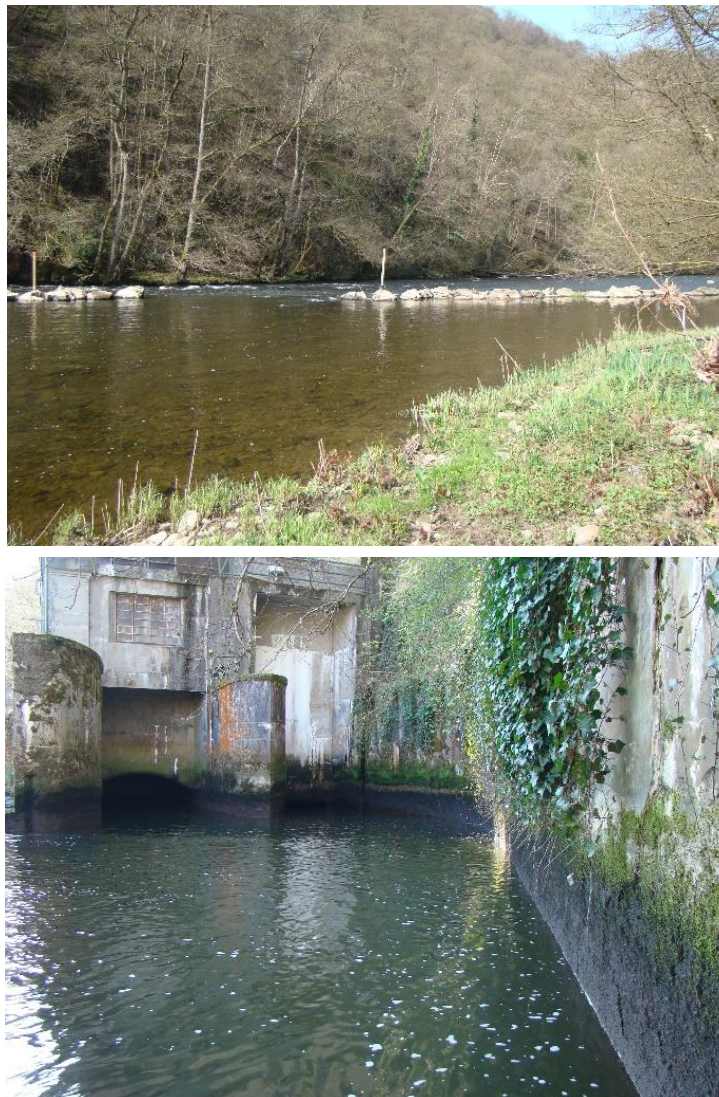
Figure 14 : Vue amont de l'enrochement à la fin du débit réservé (en haut) et vue aval du canal de fuite de la centrale hydroélectrique de Heid de Goreux (à l'arrêt)

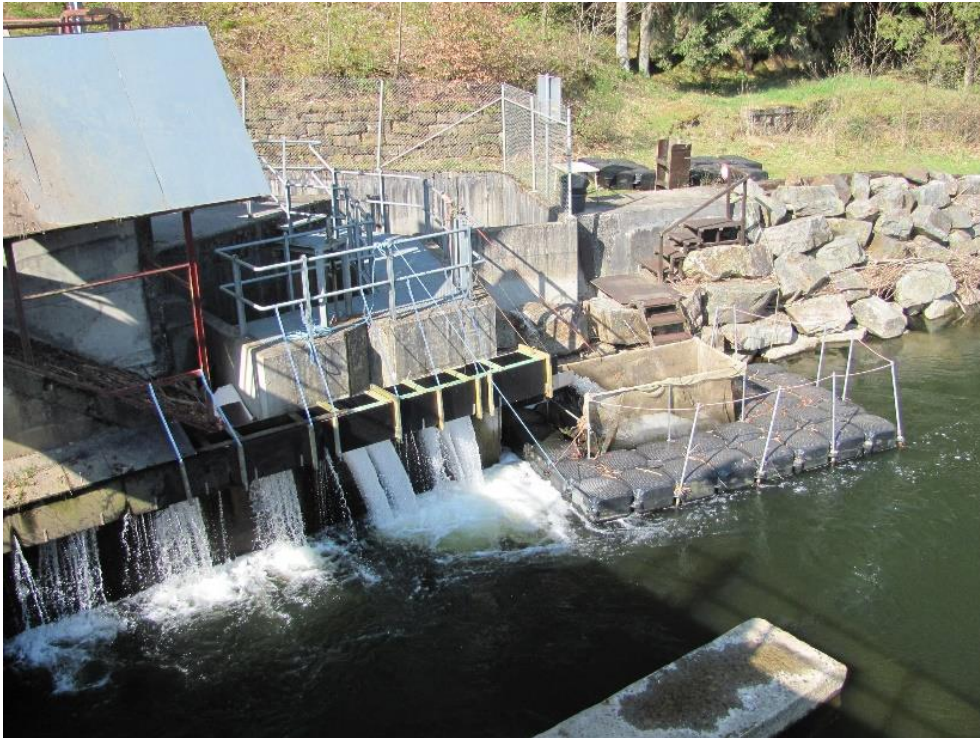
Figure 15 : Vue globale du piège de capture à la dévalaison au niveau du barrage de Lorcé

Le piège de dévalaison a été installé à la sortie de l'exutoire fin 2013 (figure 15). La sortie de l'exutoire était prolongée par huit goulottes en bois marin rectangulaires de 0,6 x 1,2m soit 8,4 m de long, qui mène les poissons vers un piège de capture flottant. Lors d'un épisode de crue fin novembre 2015, la goulotte a été fortement abimée (figure 16). Afin d'éviter ces dégâts récurrents, le système de goulotte a été modifié au début du mois de mars 2016 lors de sa réparation. La goulotte pour le printemps 2016 était donc constituée de 3 sections en bois marin (0,6 x 1,2m) prolongées d'un tuyau en PVC de 6m de long (0,5m de diamètre) jusqu'au piège de capture (figure 17). Le piège flottant n'a pas évolué durant cette période d'étude et il est constitué d'un filet (mailles de 8mm) de 2,40m de long sur 1,20m de large et sur 2,5m de profondeur (dont 1,5m immergés) qui est placé sur un support métallique rectangulaire (figure 18). Ce piège de capture situé sur la rivière juste en aval du barrage, est installé sur un système de pontons flottants. L'accès au piège flottant a été rendu possible via

une plateforme sécurisée composée d'un premier escalier, d'un palier intermédiaire et d'un second escalier suspendu.

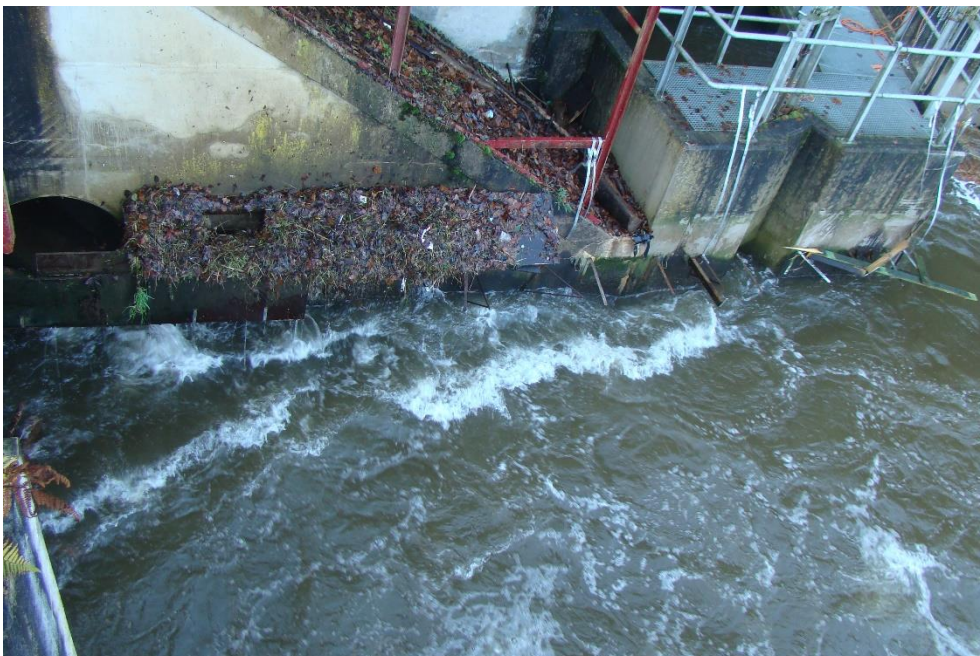
Figure 16 : Dégâts occasionnés à la goulotte du piège de dévalaison lors de la crue de fin novembre 2015

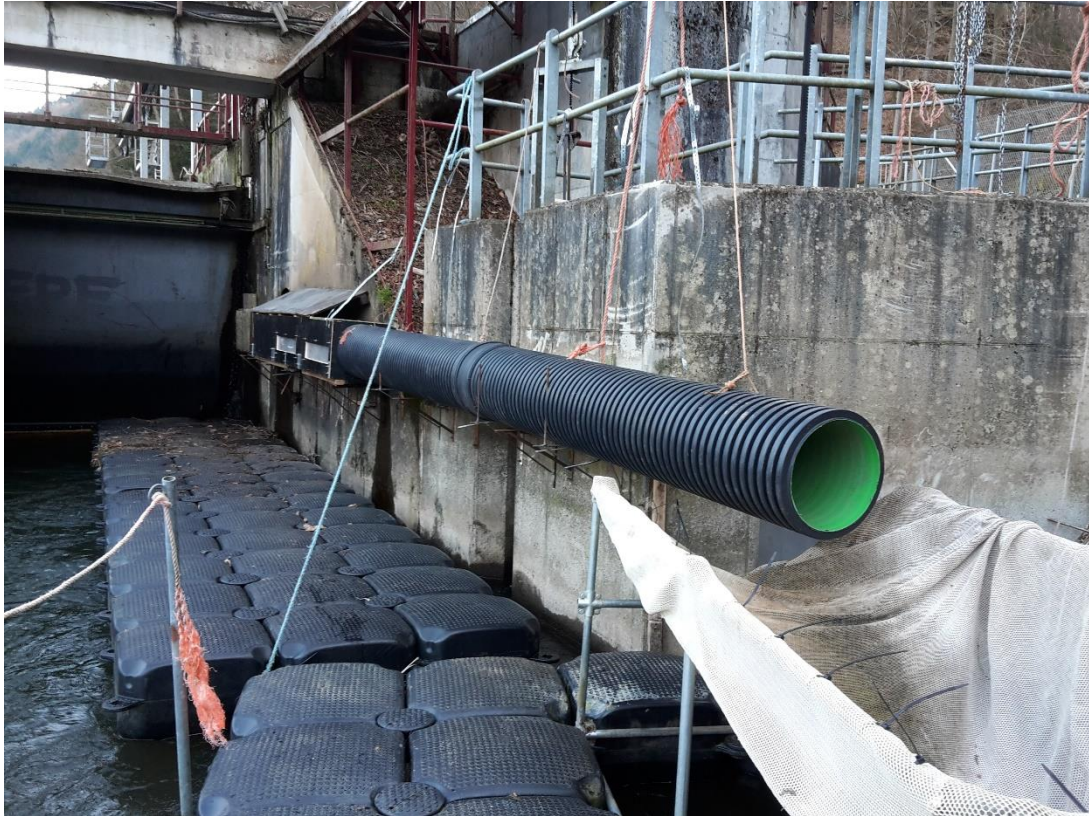
Figure 17 : Vue aval de la nouvelle goulotte du piège de dévalaison (mars 2016)

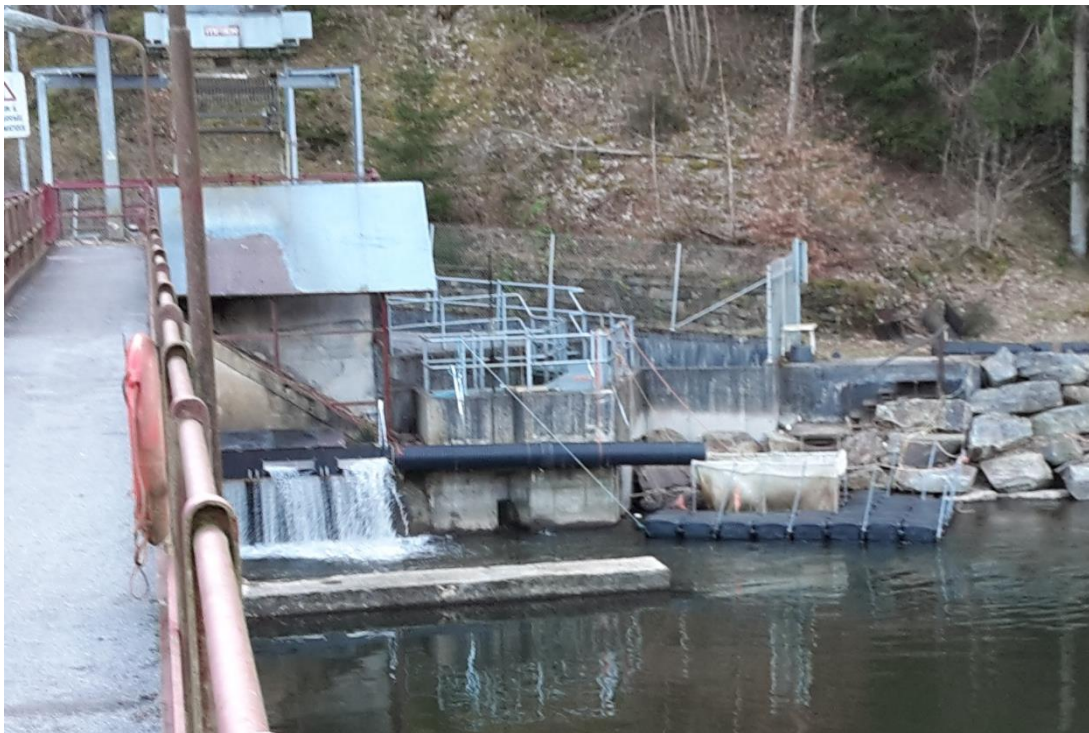
Figure 18 : Vue d'ensemble du piège de capture de dévalaison (mars 2016)

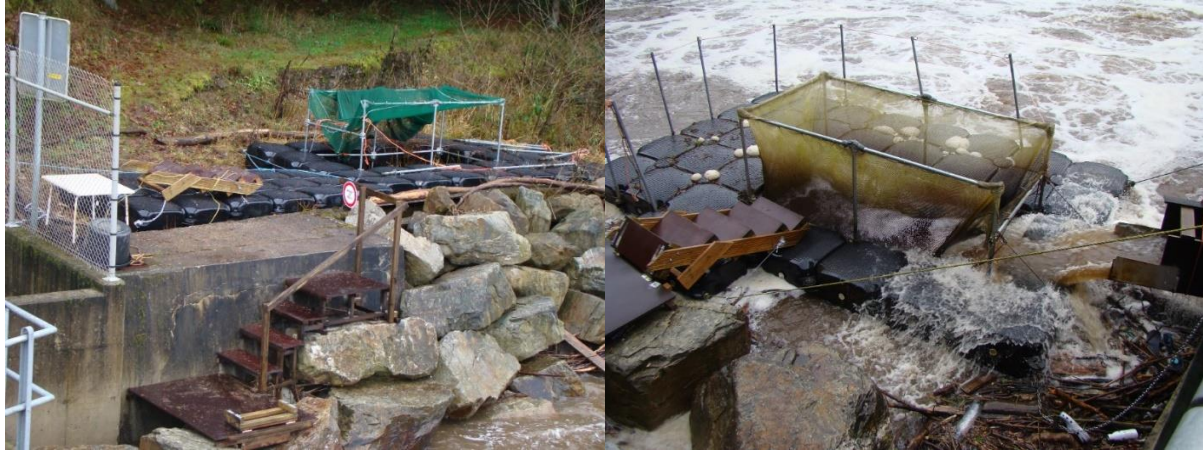
Figure 19 : Retrait du piège de dévalaison lors de pics de débit (>30m³/s) (à gauche) et incapacité de contrôler le piège (à droite)

Suite à des augmentations de débit ($>30\text{m}^3/\text{s}$, limite fixée en accord avec le comité d'accompagnement du projet), le piège de dévalaison a dû être retiré (figure 19) à plusieurs

reprises pour éviter qu'il ne se fasse emporter vers l'aval. De plus, le système de piégeage n'est plus efficace lors d'un abaissement des vannes mobiles du barrage de Lorcé, suite à une augmentation du niveau d'eau en aval du barrage. Les périodes d'arrêt de piégeage sont :

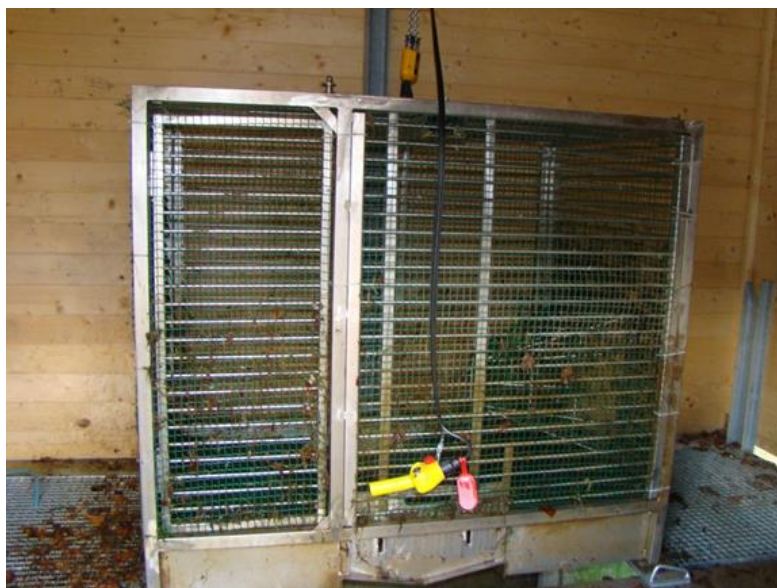
Figure 20 : Cage de capture placée au niveau du bassin le plus en amont de l'échelle à poissons du barrage de Lorcé

L'échelle à poissons de Lorcé est équipée d'une cage de capture dont l'espacement entre les barreaux est de 3cm (figure 20). Afin de capturer une plus grande variété d'espèces de tailles différentes (petites espèces benthiques mais aussi les juvéniles de salmonidés et cyprinidés par exemple) qui transitent par la passe à poissons, la cage a été recouverte d'un treillis avec une maille de 1 x 1cm. A chaque monitoring la cage est relevée à l'aide d'un palan électrique.

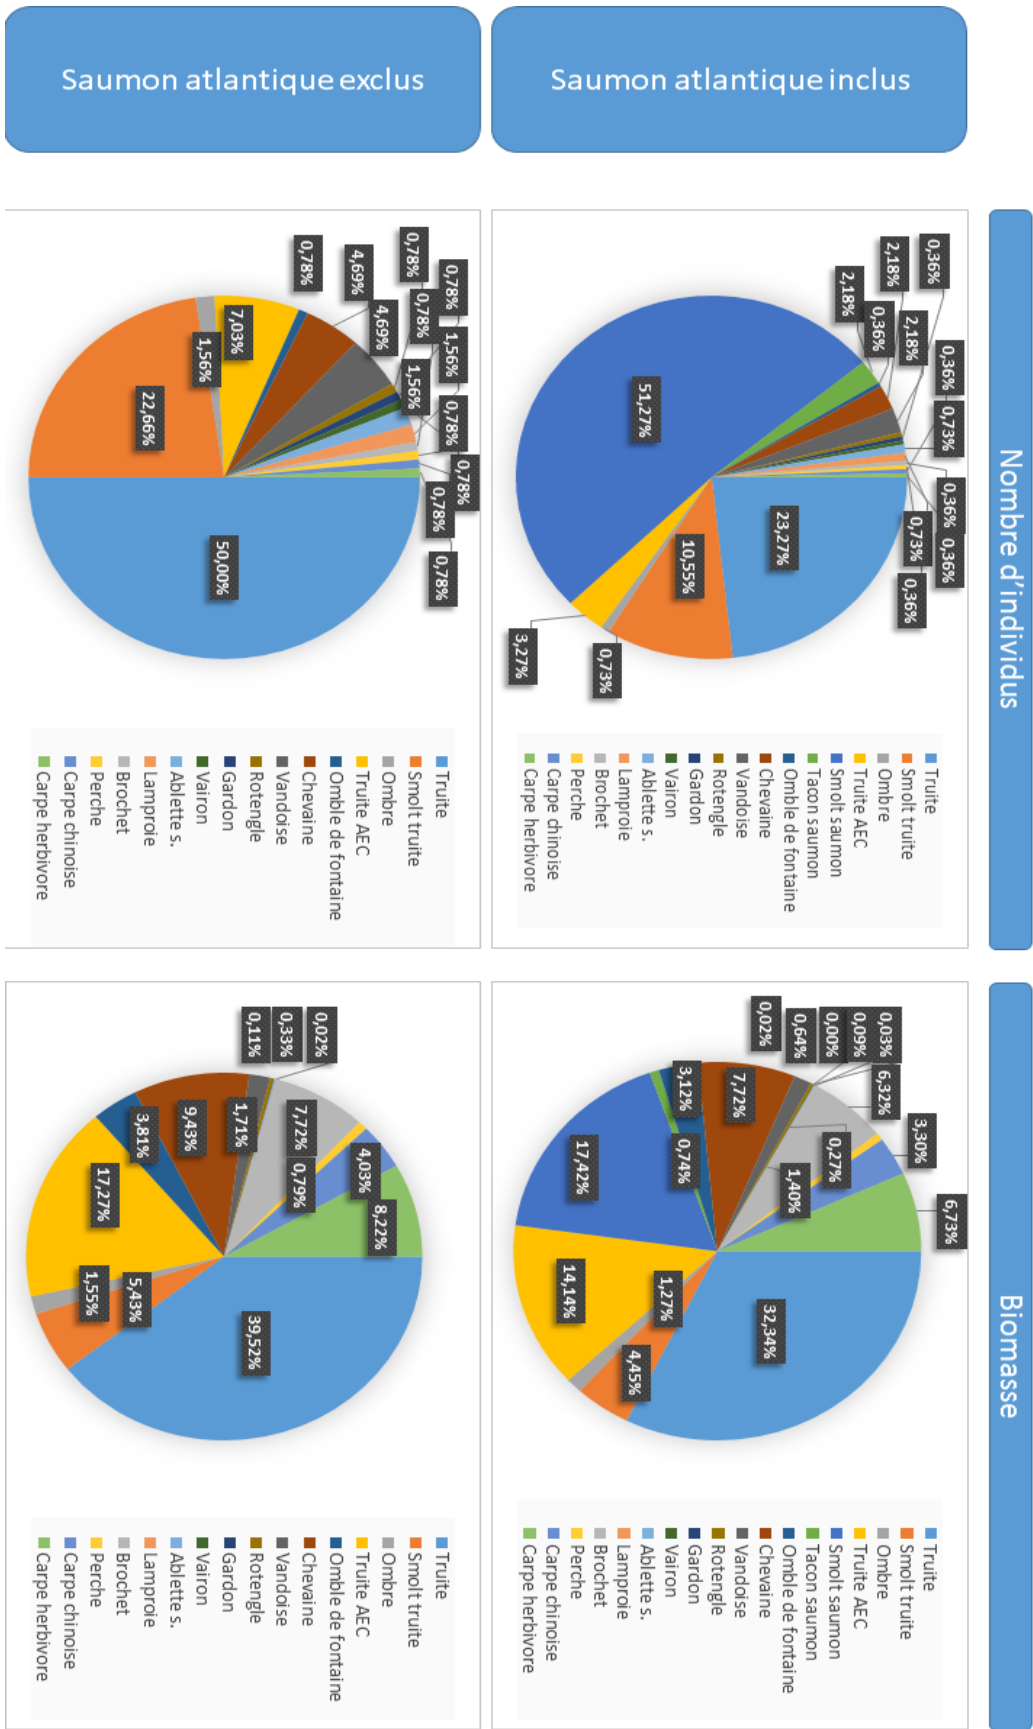
Figure 22 : Représentations schématiques de la diversité des captures d'un point de vue nombre et d'un point de vue biomasse en prenant ou non en compte la capture du saumon atlantique dans le piège de dévalaison de Lorcé

D'un point de vue biomasse, lorsqu'on prend ou non en compte le saumon atlantique (5,3kg), c'est la famille des salmonidés qui domine avec près de 68% de la biomasse totale (24,3kg) contre 24% pour les cyprinidés. L'espèce dominante est la truite commune (45%) avec une somme totale de 9,6kg (40%) pour l'écotype rivière et 1,3kg (5%) pour l'écotype truite de mer. Les espèces les plus représentées d'un point de vue biomasse sont ensuite la truite arc-en-ciel avec 4,2kg (17%), la chevaine avec 2,3kg (9%) et la carpe herbivore avec 2kg (7%).

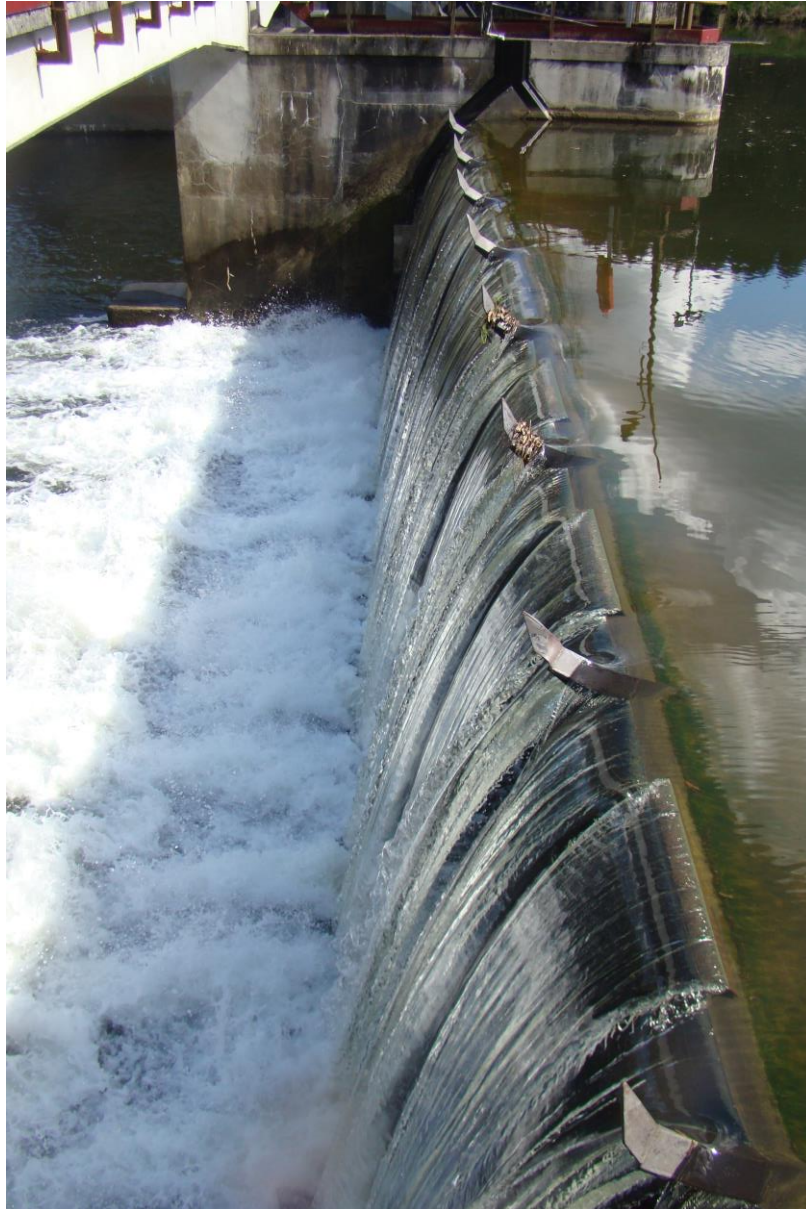
Figure 24 : Vue latérale de la vanne mobile du barrage de Lorcé lors de son abaissement partiel durant les suivis comportementaux de smolts de saumon atlantique au printemps 2016

- a. Dans un premier temps, suite aux recommandations formulées lors du projet FEP exutoire de Lorcé (Benitez et al., 2015b), l'abaissement partiel d'une des deux vannes mobiles du barrage de Lorcé a été choisi comme configuration test. Il était proposé d'effectuer cet abaissement aux heures de migration vers l'aval des smolts (fin de journée – début de nuit) mais il s'est avéré qu'il était difficile pour Electrabel de régler cet abaissement à heure fixe chaque jour. La piste privilégiée a donc été de réaliser un abaissement partiel de vanne en continu durant une période donnée. Cet abaissement de vanne a été testé le 24/03/2016 et nous avons choisi pour l'expérience de dévalaison un abaissement de 40cm du vérin (figure 24). La lame d'eau qui passait par au-dessus de la vanne était de 17cm avec une vitesse de courant d'environ 0,8m/s (débit estimé = 2,3m³/s). Il est important d'ajouter que lors de cet abaissement de vanne, la microturbine du barrage de Lorcé qui laisse passer habituellement l'eau pour le débit réservé ne fonctionnait pas. Le débit réservé n'était donc pas plus important que lors des suivis antérieurs où les vannes étaient toutes les deux relevées (3m³/s).

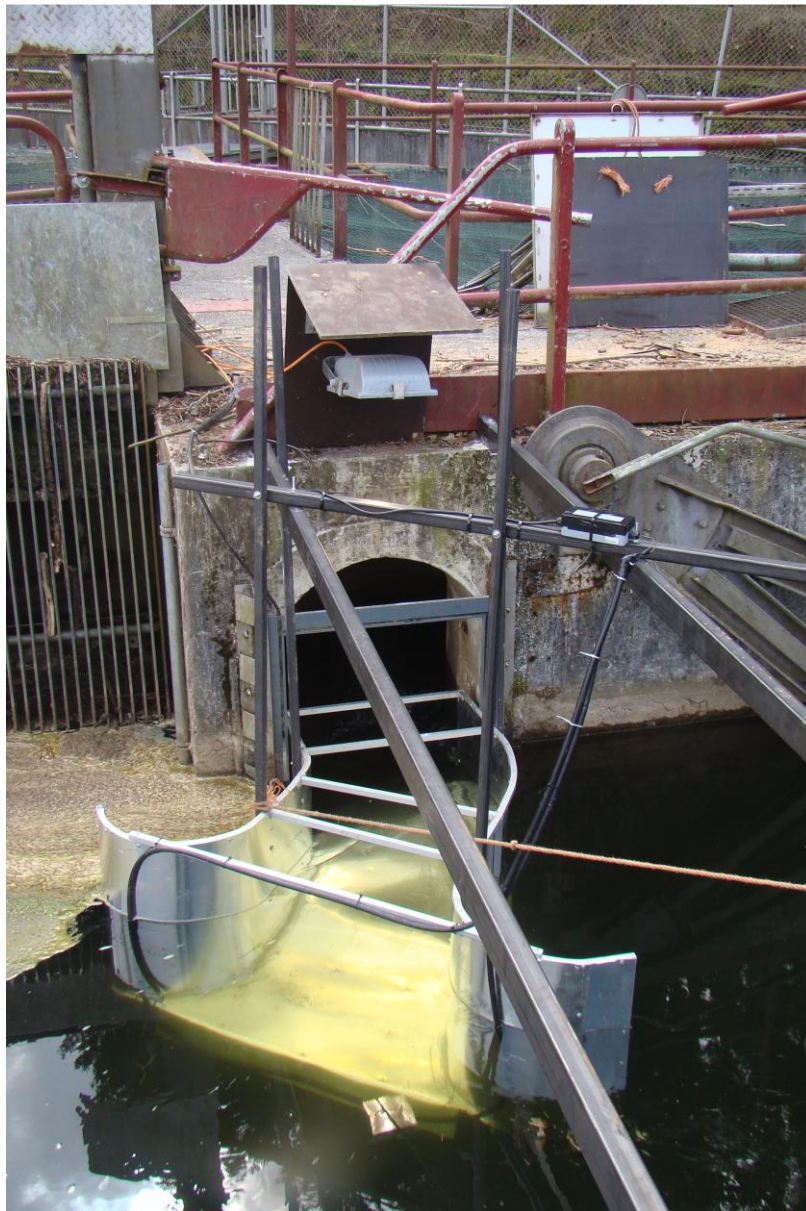
Figure 25 : Système d'entonnement placé à l'entrée de l'exutoire de dévalaison du barrage de Lorcé

- b. La deuxième configuration à tester était l'aménagement d'un système d'entonnement à l'entrée de l'exutoire de dévalaison (figure 25). Cet entonnement consiste en un dispositif fixe à faible pente composée d'une entrée large et d'une sortie étroite. La vitesse de courant, faible à l'entrée, est progressivement augmentée tout en minimisant les phénomènes de décollement et les turbulences grâce à son profil elliptique (Larinier et Boyer-Bernard, 1991). Il doit permettre de ne pas rebuter le poissons à cause d'une accélération trop brusque du courant tout en l'empêchant de faire demi-tour grâce à une vitesse de courant supérieure à la capacité de nage du poisson dans la partie terminale bombée de l'entonnement. Dans notre cas, cet

entonnement (long de 1,3m) a été placé de biais afin de favoriser le placement de l'entrée dans la veine de courant principale (largeur initiale=1,3m et largeur finale=0,7m). Des mesures sur places ont été réalisées le 29/04/2016 via l'utilisation d'une mire et d'un courantomètre (modèle Flo-Mate 2000, Marsh-McBirney INC). De l'entrée à la sortie de l'entonnement (figure 26), les hauteurs d'eau passent de 0,55m à 0,3m et les vitesses de courant de 0,35m/s à 1,38m/s.

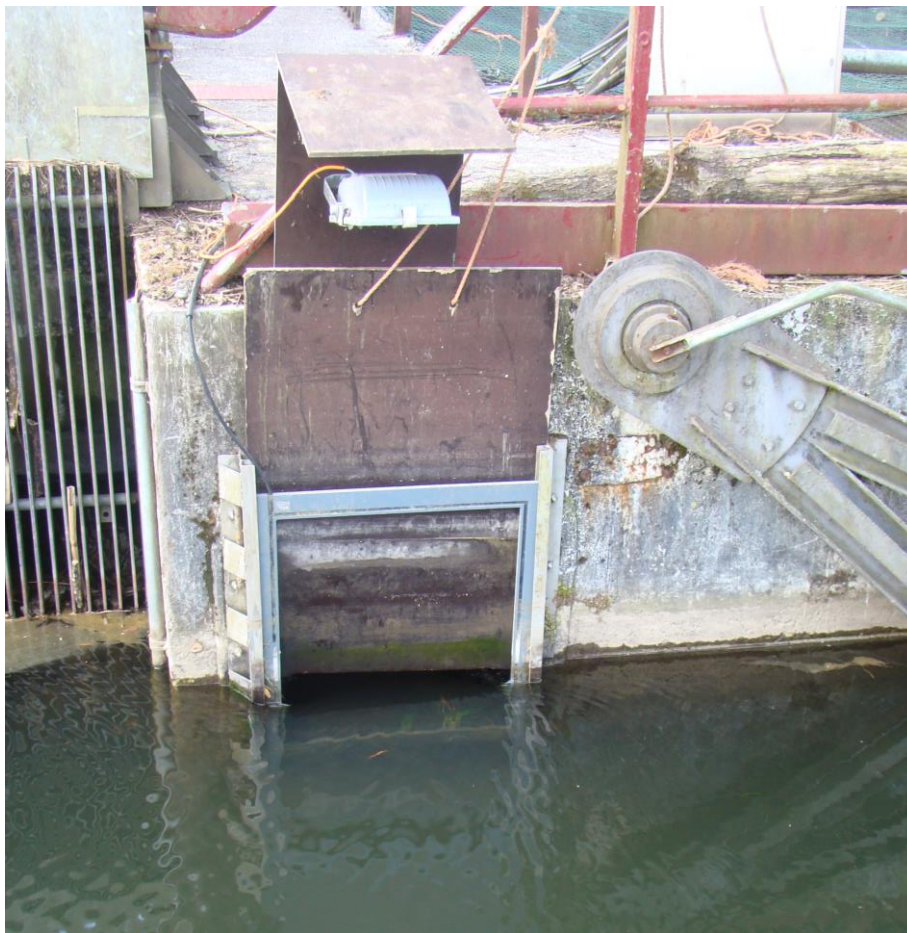
Figure 27a : Antenne de détection RFID à l'entrée de l'exutoire de Lorcé

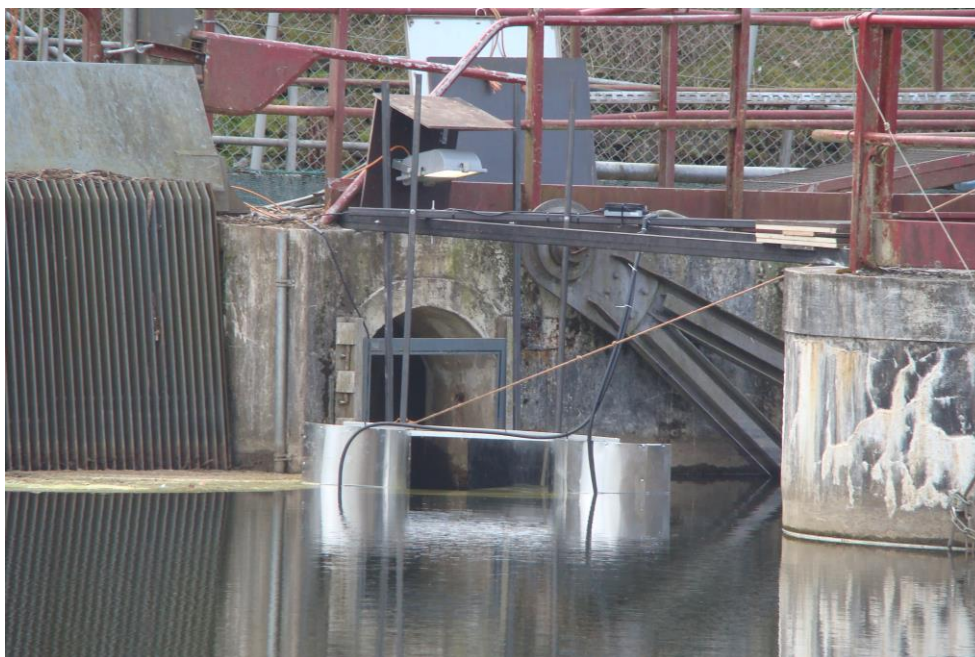
Figure 27b : Antenne de détection RFID installée à l'entrée de l'entonnement

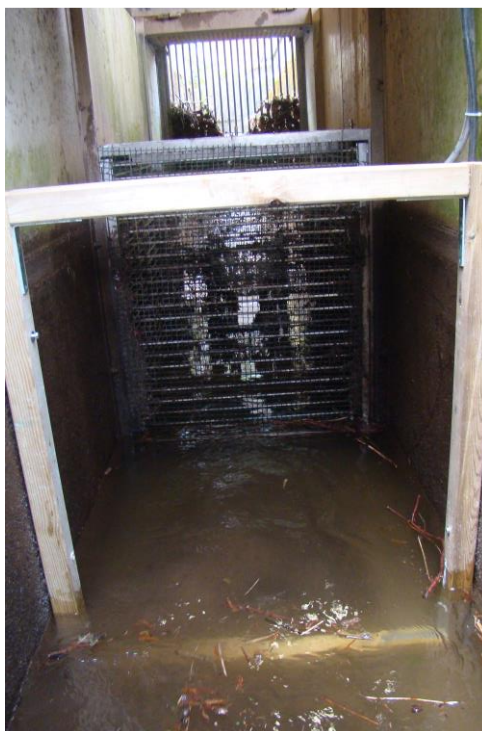
Figure 28 : Antenne de détection RFID installée à l'entrée amont de l'échelle à poissons de Lorcé

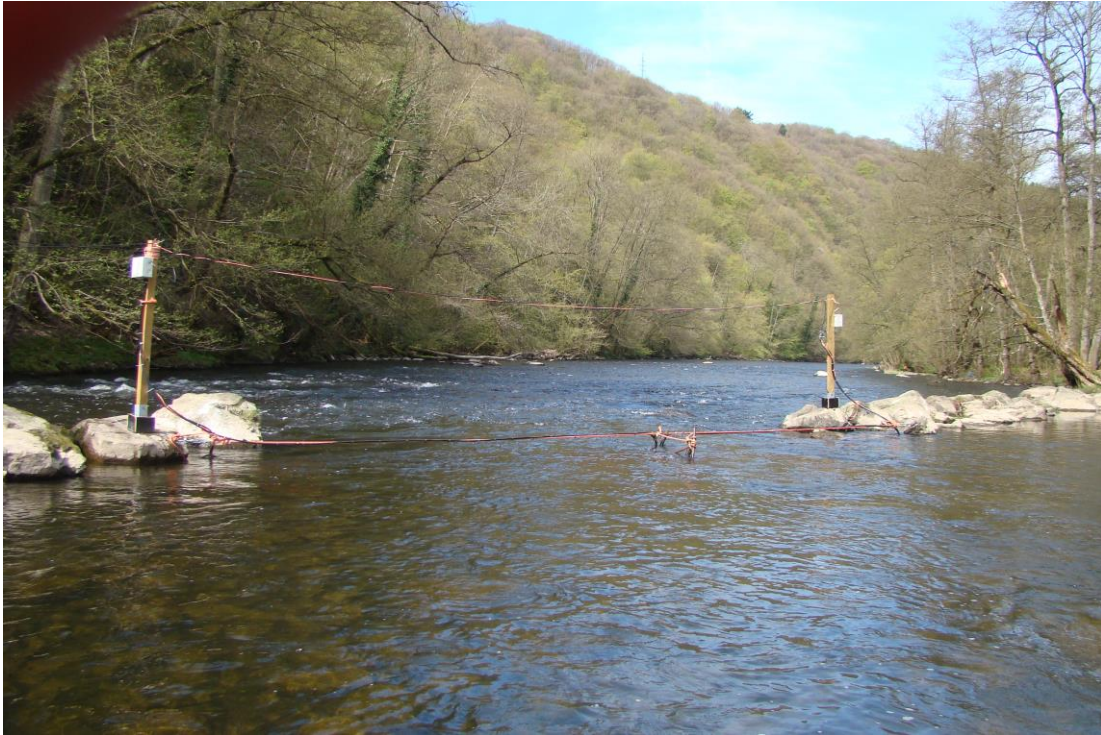
Figure 29 : Vue amont des deux antennes de détection RFID installées à la fin du débit réservé à Heid de Goreux

Les deux antennes du débit réservé sont fixées au niveau de l'échancrure formé par l'enrochement (9,8m de large) installé à la fin du débit réservé à Heid de Goreux (figure 29). Elles forment 2 rectangles de 5m x 0,6m placés perpendiculairement par rapport au sens du courant. Elles sont constituées de deux boucles de câble de section 2,5mm², protégées dans un tuyau socarex et fixées sur une structure en corde de 20mm de diamètre. Elles sont prolongées par 4m de câble formant la partie terminale de l'antenne (= la queue). Les deux antennes du canal de fuite (11,8m de large) sont également placées perpendiculairement au sens du courant et soutenues par une corde sur tout le pourtour (figure 30). Elles mesurent chacune 5,5m x 0,6 m et possèdent une queue de 4m de long. Les caractéristiques du cable-socarex sont les mêmes que pour les antennes du débit réservé. Les antennes sont fixées à chaque rive par des pitons ancrés aux structures existantes.
