Université de Liège
Faculté des Sciences
Unité de Biologie du Comportement
Laboratoire de Démographie des Poissons et d'Hydroécologie (LDPH)

Monitoring des passes à poissons de Lorcé et suivi de la dévalaison des saumons par télémétrie

RAPPORT FINAL
OCTOBRE 2016

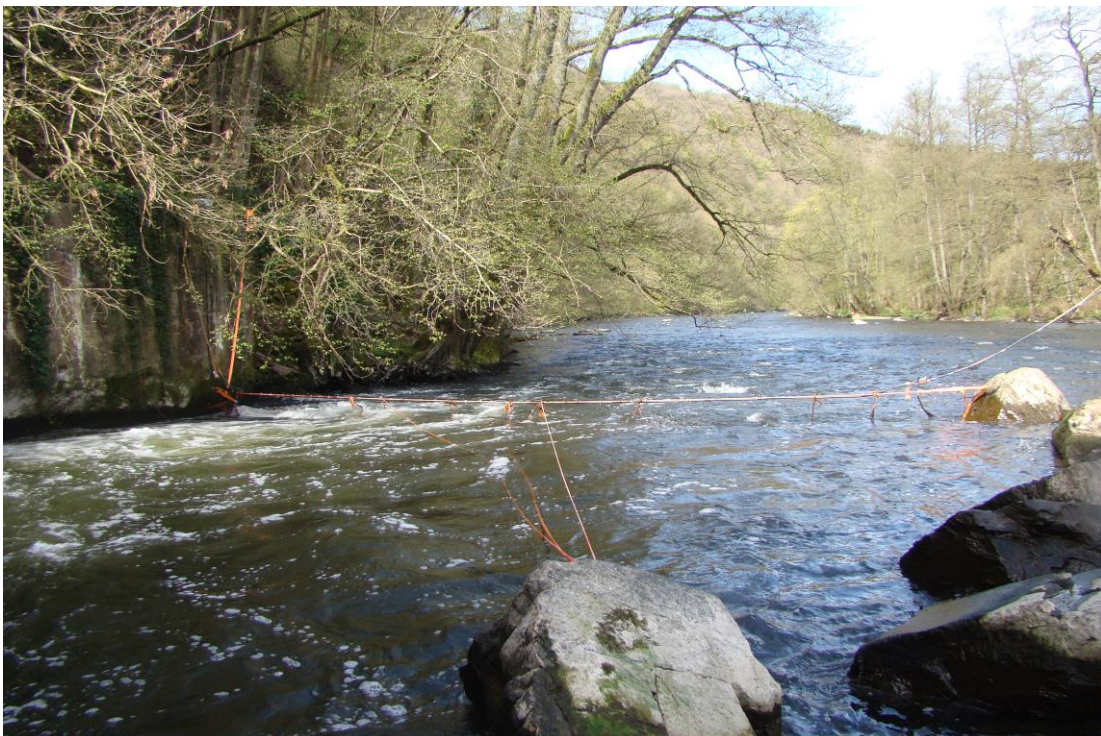
Figure 30 : Vue amont des deux antennes de détection RFID installées à la sortie du canal de fuite de la centrale hydroélectrique de Heid de Goreux

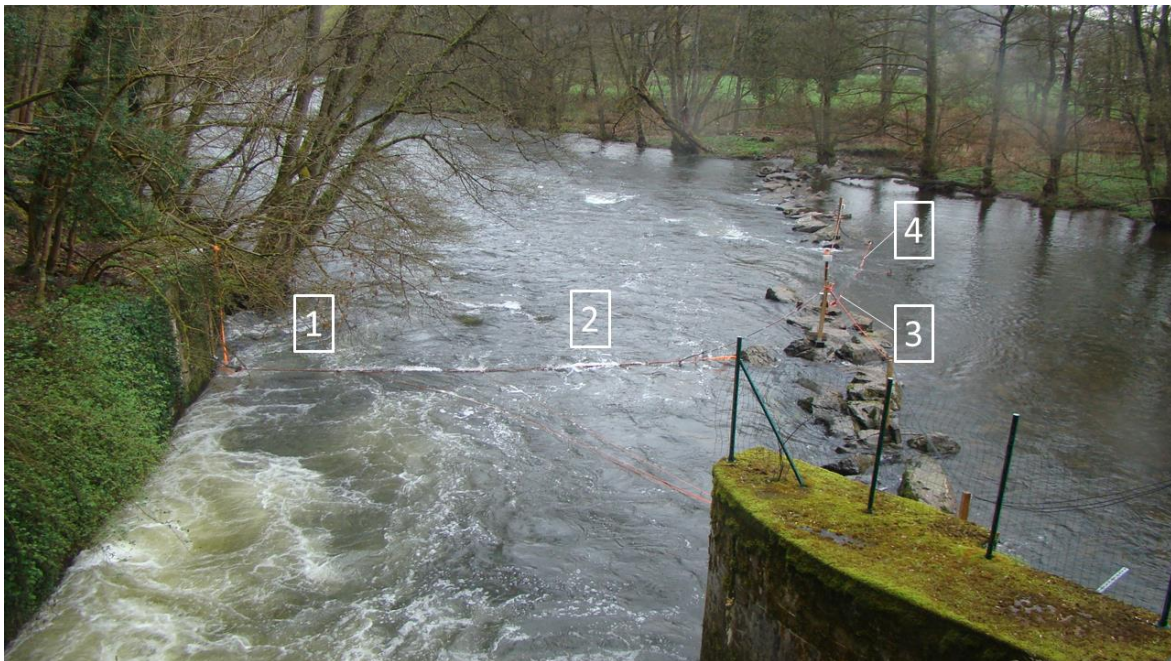
Figure 32 : Vue amont du dispositif de détection installé à Heid de Goreux avec les antennes 1 et 2 (canal de fuite : sortie des turbines) et les antennes 3 et 4 (fin du débit réservé)

Chacune des antennes via sa « queue » est reliée à un boîtier d'accord RFID de marque CIPAM. Ces boîtiers placés en hauteur, sont eux-mêmes reliés aux stations d'enregistrement RFID par un câble coaxial double brin blindé de 20m de long (figure 31). Les deux stations sont placées en aval de la centrale hydroélectrique de Heid de Goreux et chaque station a la capacité de faire fonctionner simultanément deux antennes. Les 4 antennes de Heid de Goreux ont été numérotées de la rive gauche à la rive droite de 1 à 4 afin de faciliter leur identification. Les antennes du canal de fuite sont donc les antennes 1 et 2 et les antennes du débit réservé, représentent les antennes 3 et 4 (figure 32).

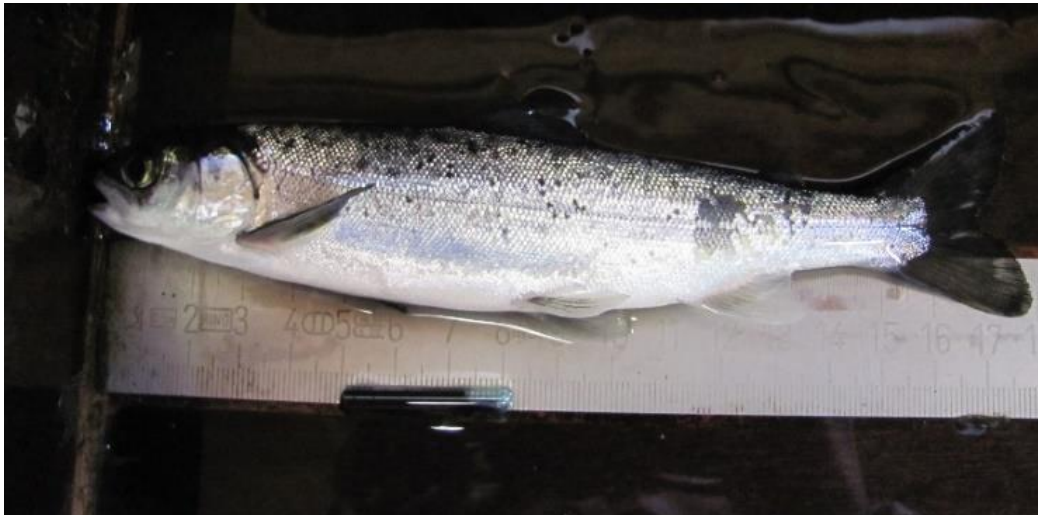
Figure 33 : Smolt de saumon avec un transpondeur RFID 32mm

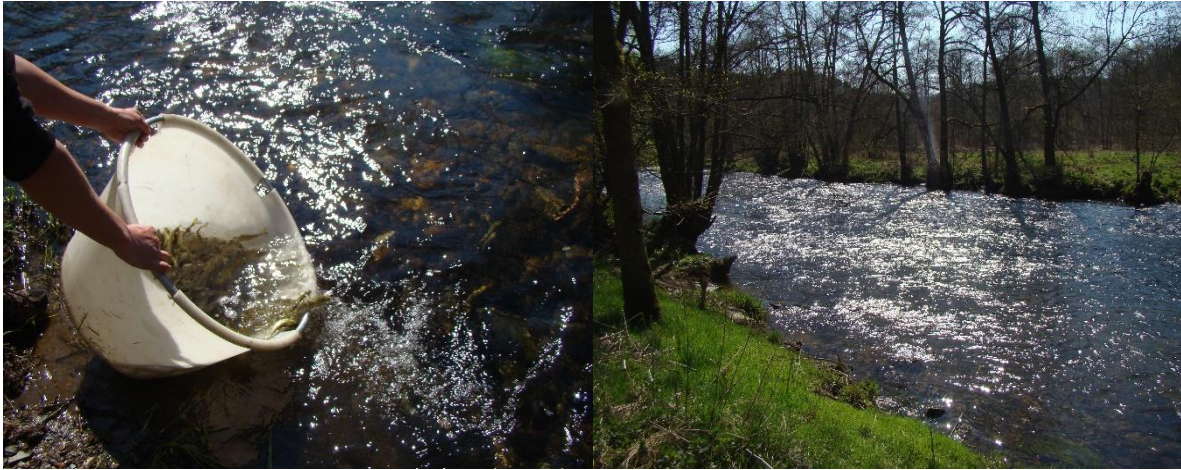
Figure 35 : Déversement de smolts de saumon atlantique (à gauche) sur le site de Targnon à 3,75km en amont du barrage de Lorcé (à droite)

- Le **11/04/2016 (déversement 1)**, 300 individus ont été déversés à Targnon à 3,75km (figure 35) en amont du barrage de Lorcé afin de tester l'impact de l'abaissement partiel d'une des deux vannes mobiles du barrage de Lorcé sur l'efficacité de l'exutoire et sur l'utilisation des différentes voies de passage. De plus 50 individus ont été

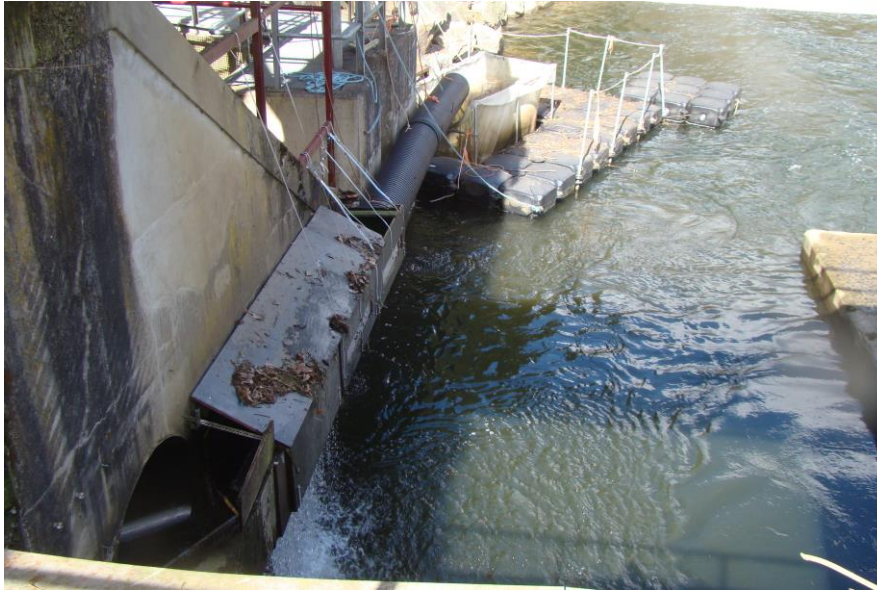
Figure 38 : Piège de capture de dévalaison installé au niveau de l'exutoire de dévalaison du barrage de Lorcé

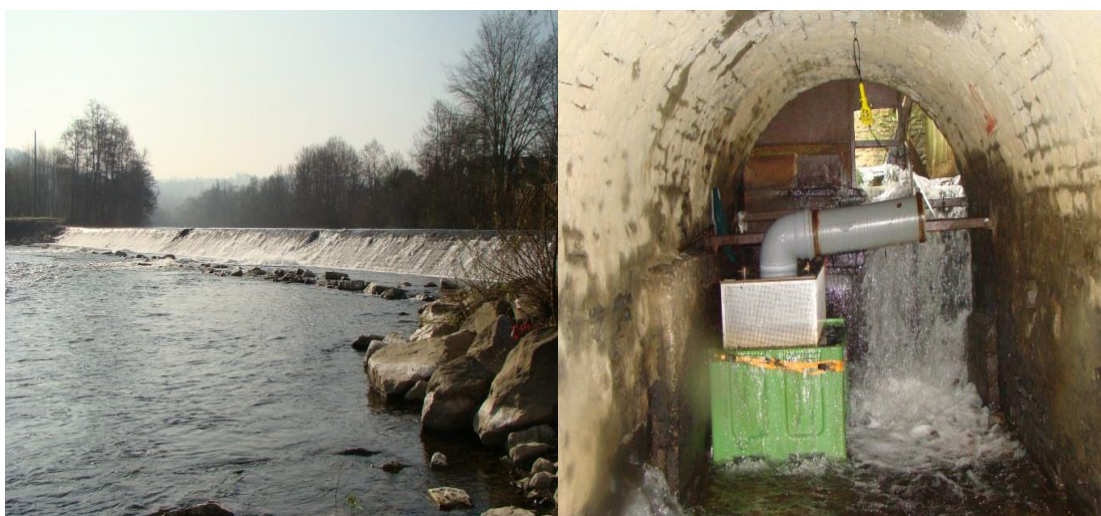
Figure 39 : Site de Méry (Ourthe) équipé d'un barrage rampe (à gauche) et d'un exutoire de dévalaison muni d'un piège de capture (à droite) au niveau de la centrale hydroélectrique de Méry

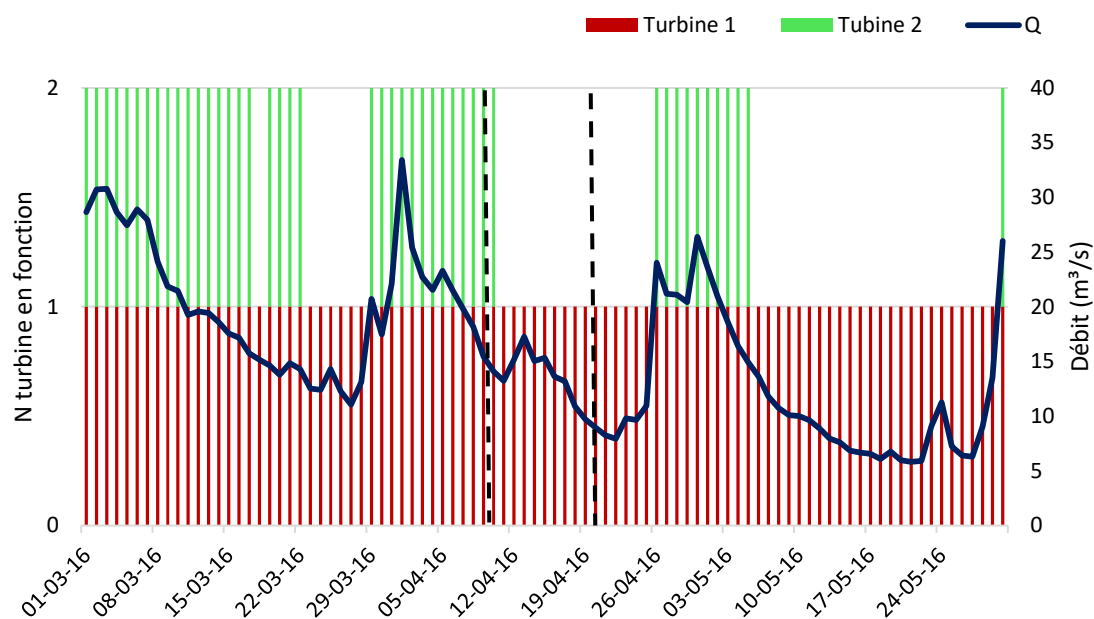
Figure 42 : Période de fonctionnement des deux turbines de Heid de Goreux en lien avec le débit de l'Amblève et l'indication des deux dates de déversement (lignes en pointillées)

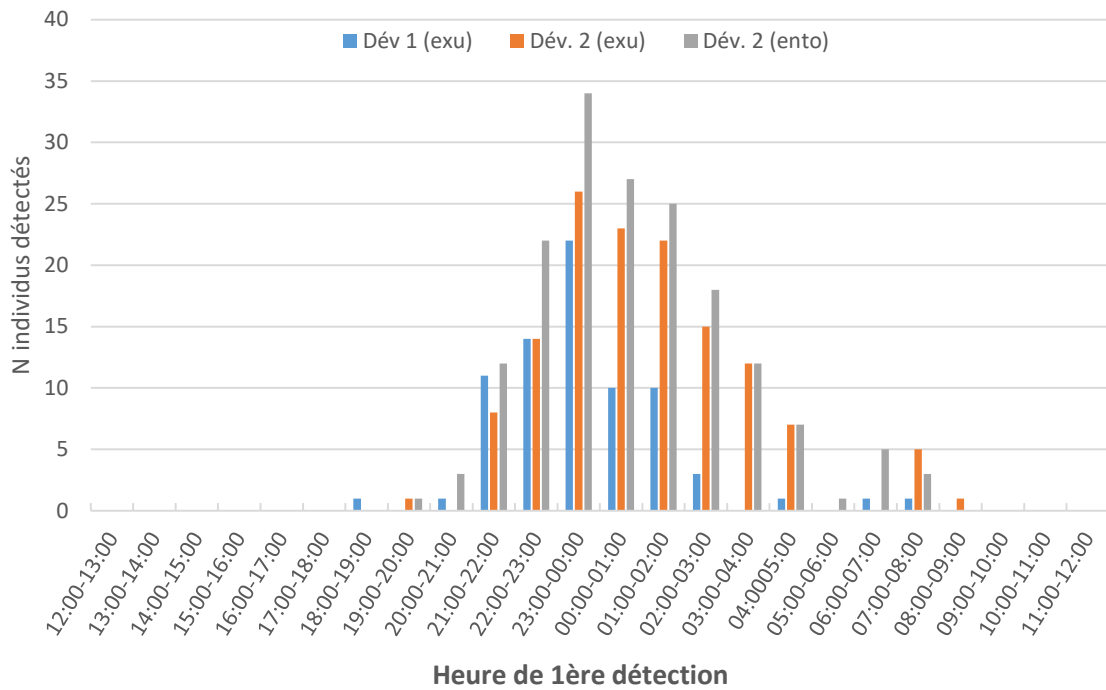
Figure 44 : Nombre d'individus détectés par heure pour la première fois à l'approche de l'exutoire de dévalaison selon le déversement et pour l'entonnement lors du second déversement

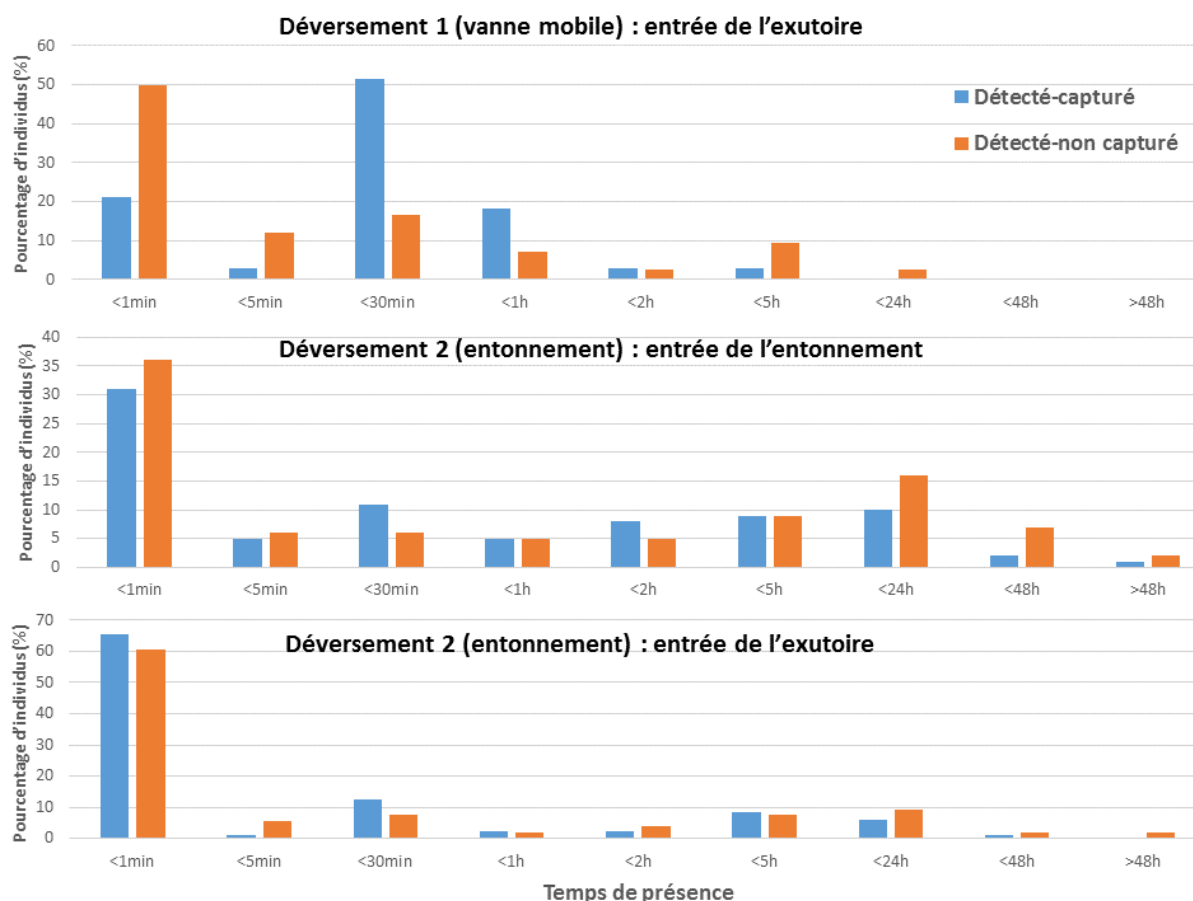
Figure 47 : Pourcentage du nombre d'individus selon différentes catégories de temps de présence proche de l'exutoire de dévalaison. Résultats pour le premier déversement à l'exutoire (en haut), pour le second déversement à l'entrée de l'entonnement et pour le second déversement à l'entrée de l'exutoire

Les temps de présence sont indépendants de la taille du poisson qui se retrouve face à l'entrée du dispositif de franchissement. En effet, dans les 3 conditions expérimentales (entrée de l'exutoire sans entonnement, entrée de l'exutoire avec entonnement et entrée de l'entonnement), aucun lien significatif n'a été observé entre la taille du poisson et son temps de latence (Régression linéaire, p>0,05).

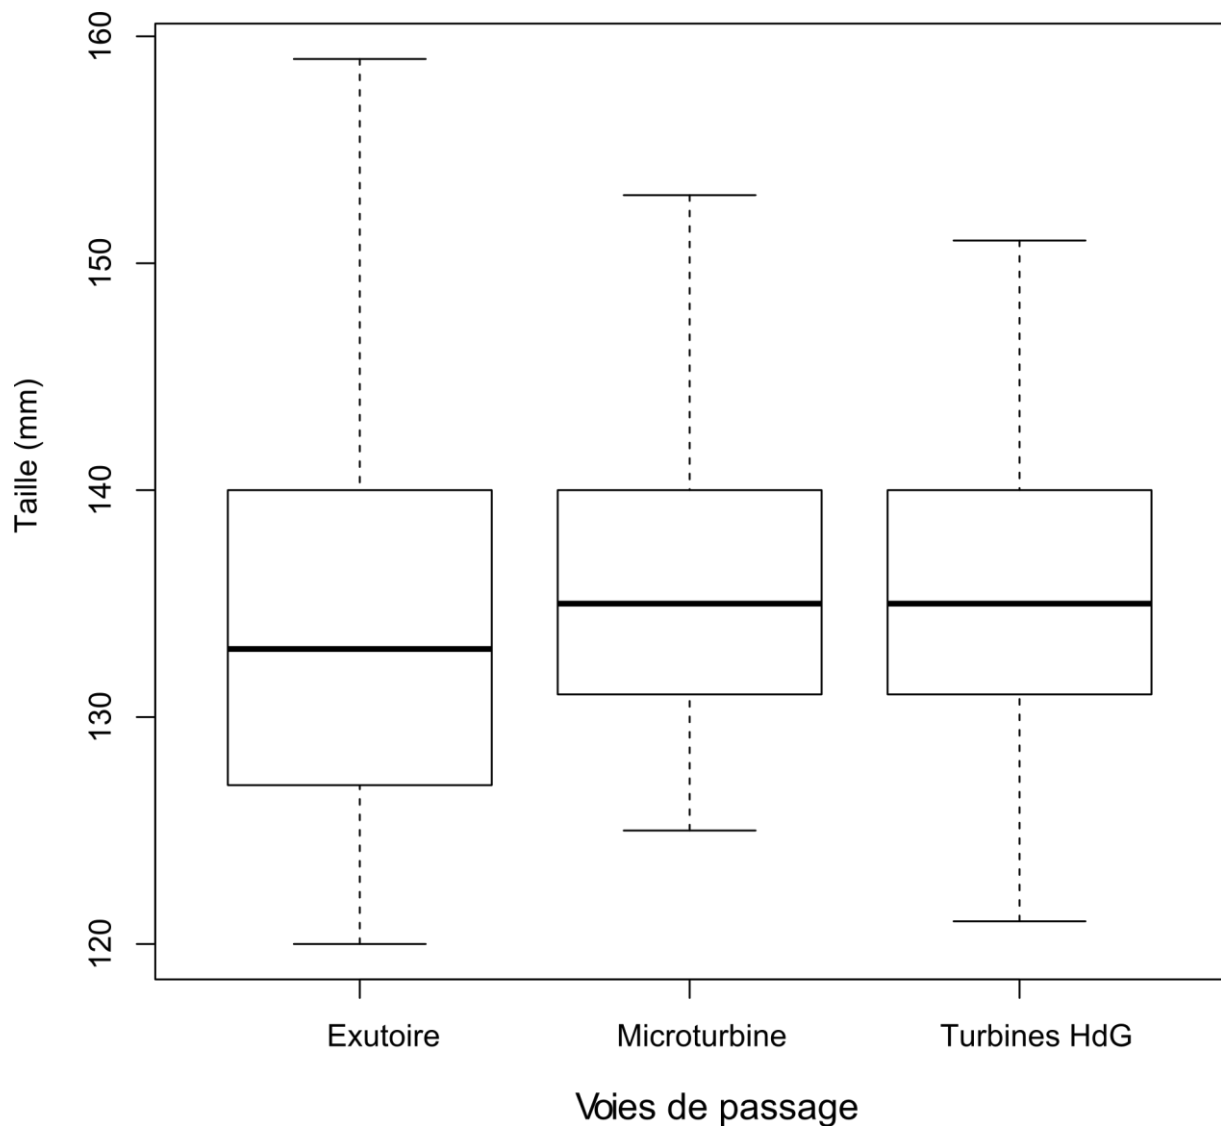
Figure 52 : Distribution des tailles selon la voie de passage du second déversement amont de Lorcé
