Actes du XX^e
Colloque International
de Glyptographie
de Joyeuse (France, Ardèche)

LES MARQUES DE LEVAGE DANS LES CONSTRUCTIONS DU BASSIN DE LA MEUSE MOYENNE ENTRE LE XIII^E ET LE XVIII^E SIECLE

Antoine BAUDRY¹

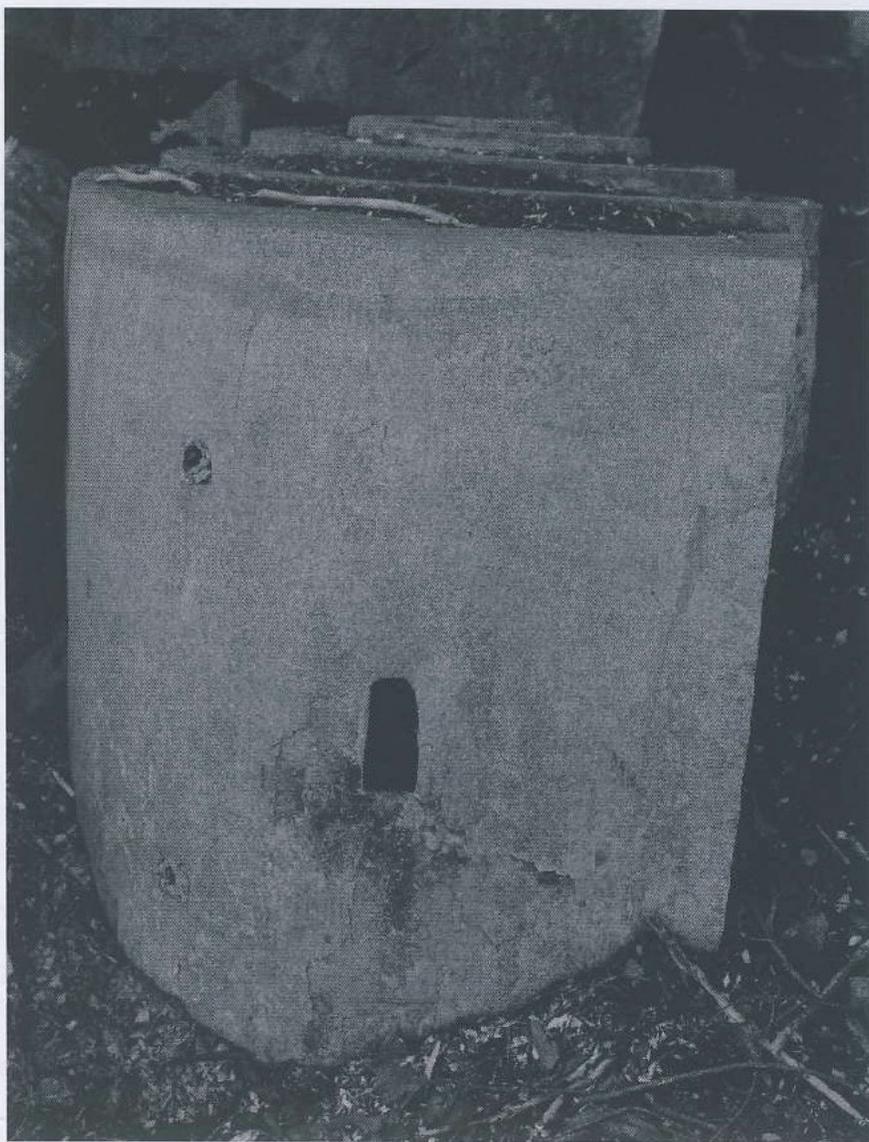
Fig. 1. Angleur, château de Colonster, trou de louve sur un bloc déposé, milieu du XVIII^e siècle. © Auteur.

Un trou de louve est une cavité trapézoïdale aménagée sur le lit supérieur d'un bloc et dans laquelle est ensuite insérée une louve, un élément métallique constitué de plusieurs parties mobiles par après solidarisées, relié à des cordages et entraînant avec lui le bloc lors de son levage⁶. De par leur position, de telles marques ne peuvent être observées que sur des édifices en ruines, des pièces déposées ou des réemplois, ce qui explique leur recensement largement lacunaire à l'heure actuelle⁷. En vallée mosane, seuls deux cas ont d'ailleurs été mis en évidence pour la période envisagée, un bloc du XIII-XIV^e siècle réemployé dans la tour de l'église Notre-Dame de la Licourt à Herstal⁸, et plusieurs pierres provenant de la façade, aujourd'hui déposée, de la chapelle du château de Colonster à Angleur, érigée au milieu du XVIII^e siècle (fig. 1)⁹. S'ils attestent l'emploi de cette technique aux époques évoquées, ces maigres exemples n'autorisent toutefois aucune réflexion approfondie à l'heure actuelle¹⁰.

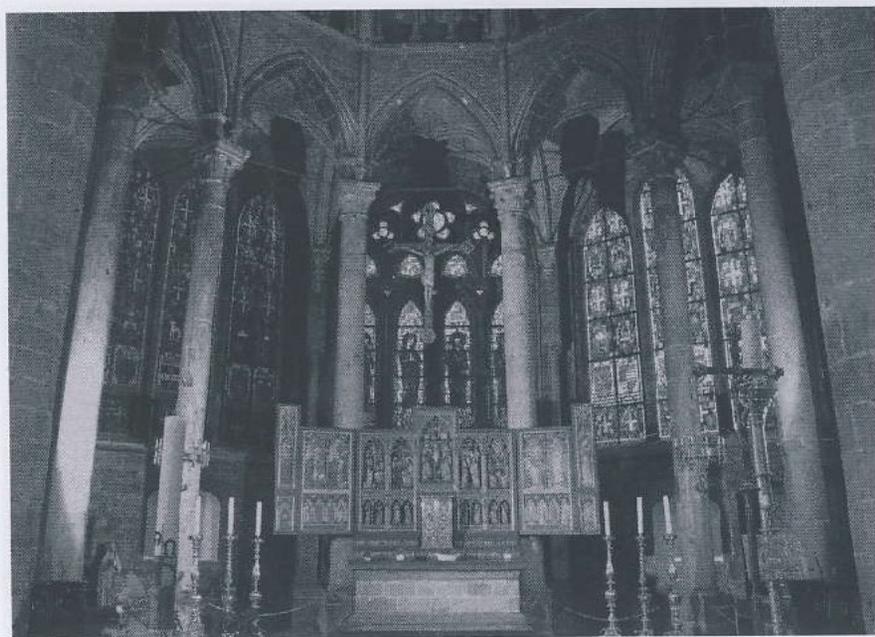
Fig. 3. Dinant, collégiale Notre-Dame, colonnes du sanctuaire, premier quart du XIII^e siècle. © Auteur.

Les six colonnes du sanctuaire (fig. 3) présentent des fûts atteignant entre 7,4 et 8,1 m de hauteur, une différence compensée par leurs socles, eux-mêmes de hauteurs inégales, ce qui permet de mettre à niveau la construction à la naissance des arcs¹⁴. Deux diamètres existent : 54,1 cm pour les quatre colonnes occidentales et 63,6 cm pour les deux colonnes orientales¹⁵. L'ensemble totalise trente-cinq tambours, dont trente-et-un réemplois taillés à la gradine et quatre éléments taillés à la broche après 1227, lorsque le « pillage » de l'église ruinée ne suffisait plus à pourvoir le chantier de reconstruction en matériaux bons marchés¹⁶. Posés en délit, ces trente-et-un tambours non standardisés oscillent entre 94 et 247 cm de haut, leur poids variant en conséquence entre 570/580 et 1600/1630 kg. À une exception près toutefois, puisque le premier tambour de la troisième colonne atteint la hauteur vertigineuse de 427 cm pour un poids variant entre 3,6 et 3,7 tonnes, une belle prouesse, et certainement un record pour l'architecture médiévale de cette région...

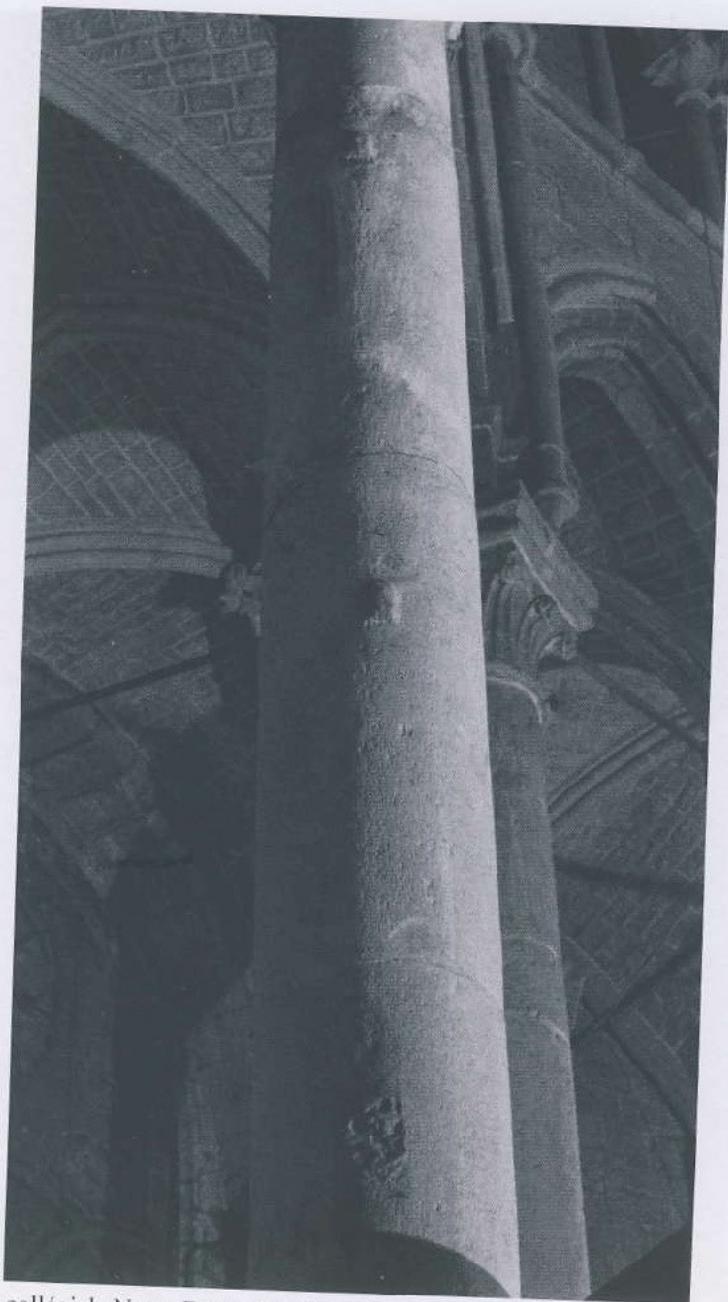
Fig. 4. Dinant, collégiale Notre-Dame, tenons de levage sur les colonnes du sanctuaire, premier quart du XIII^e siècle. © Auteur.

Des tenons de levage s'observent distinctement sur dix des trente-et-un tambours taillés à la gradine (fig. 4)¹⁷. Groupés par paires diamétralement opposées (fig. 5), ils sont pour la plupart localisés dans le troisième quart supérieur des blocs et ce, pour une stabilité optimale de la pierre durant son levage¹⁸. Les deux seuls tenons accessibles au cours de cette étude (fig. 6 et 7) mesurent env. 16 cm de haut sur 12 cm de large, pour un tambour de 162 cm de haut et d'environ 980/1000 kg. Légèrement ravalés, probablement au cours d'un aménagement liturgique ultérieur, ils ne présentent désormais qu'une saillie de seulement 3,5 cm.

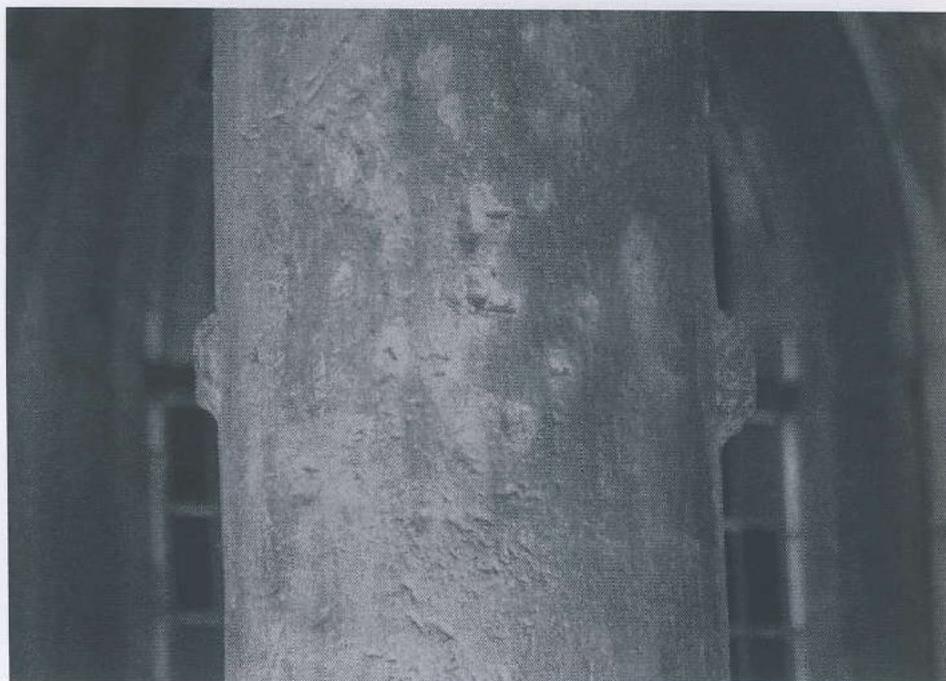
Fig. 5. Dinant, collégiale Notre-Dame, tenons de levage sur les colonnes du sanctuaire, premier quart du XIII^e siècle. © Auteur.

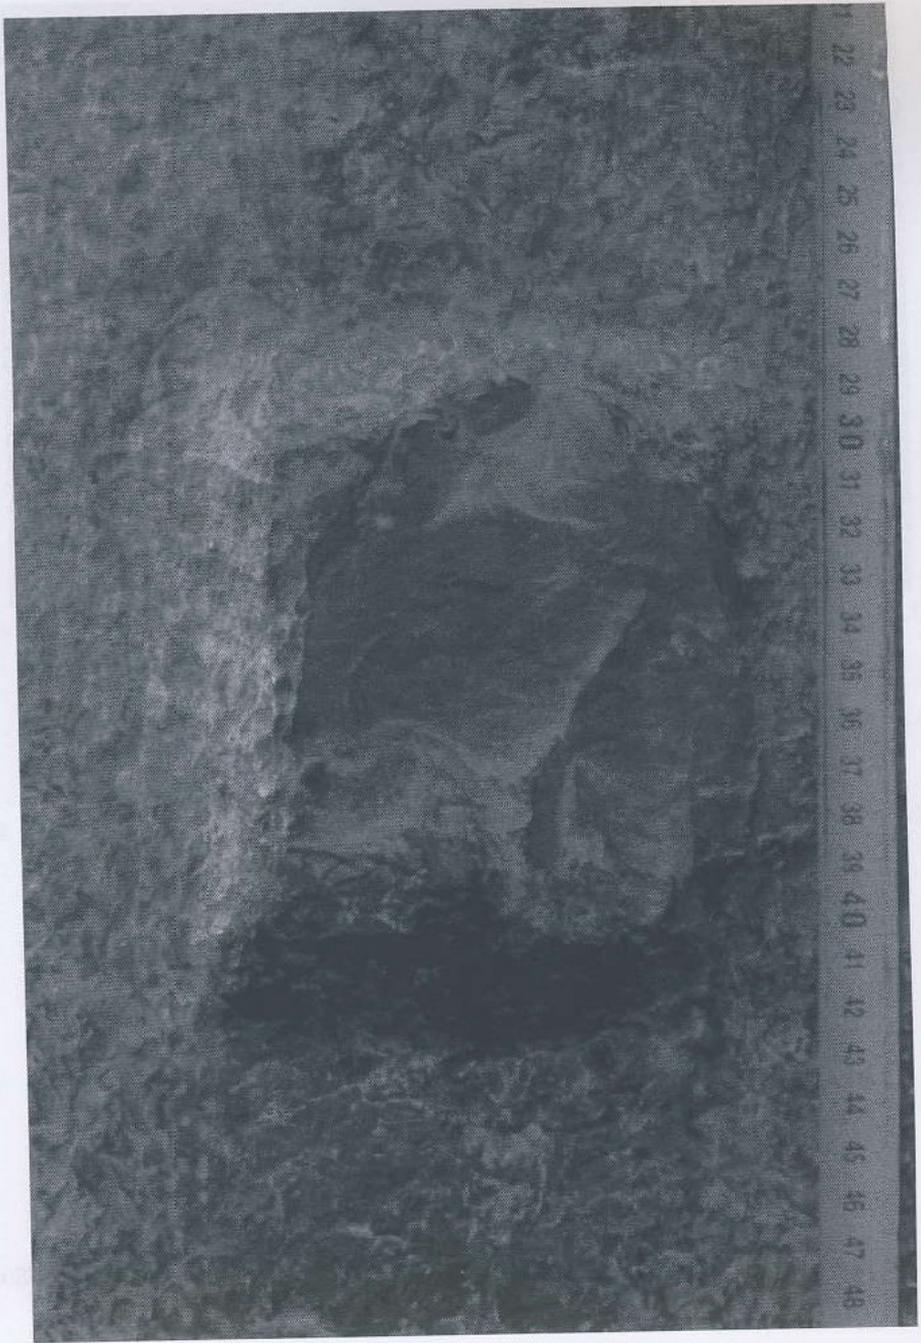
Fig. 6. Dinant, collégiale Notre-Dame, tenons de levage sur les colonnes du sanctuaire, premier quart du XIII^e siècle. © Auteur.

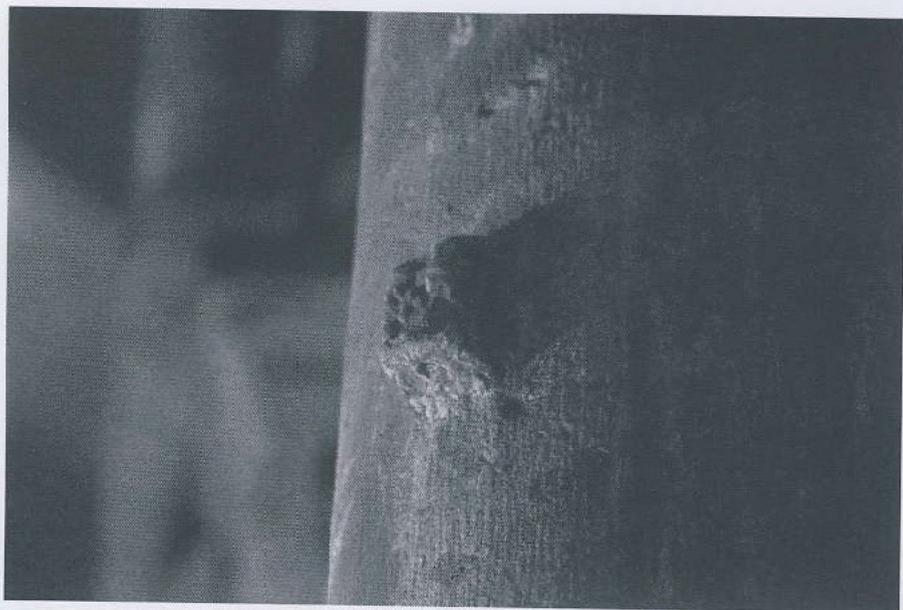
Fig. 7. Dinant, collégiale Notre-Dame, tenons de levage sur les colonnes du sanctuaire, premier quart du XIII^e siècle. © Auteur.

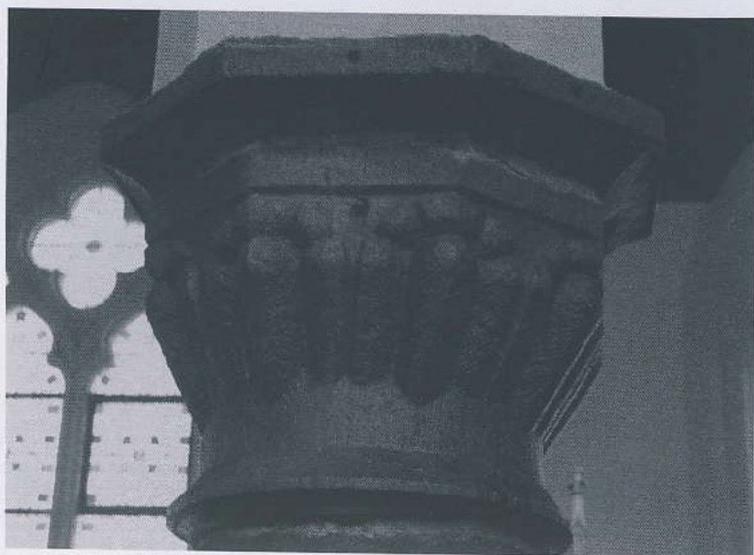
Fig. 8. Momalle, église Notre-Dame, trous de pince sur un des chapiteaux de la nef, v. 1580. © Auteur.

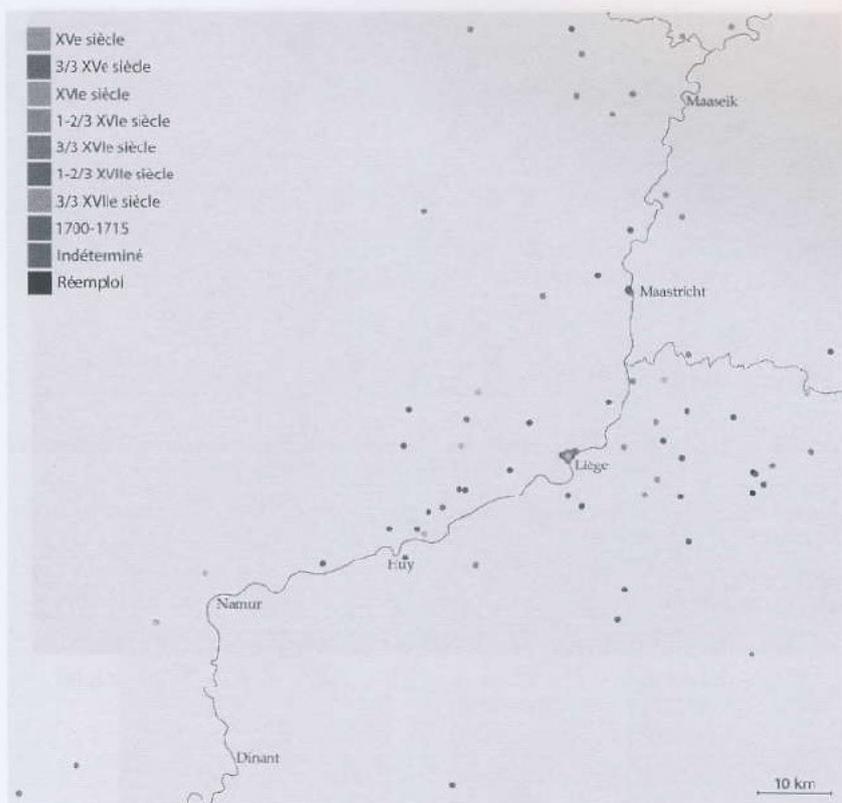
Fig. 9. Répartition géographique des édifices arborant des trous de pince dans le bassin de la Meuse moyenne. État de la recherche en janvier 2017. © Auteur.

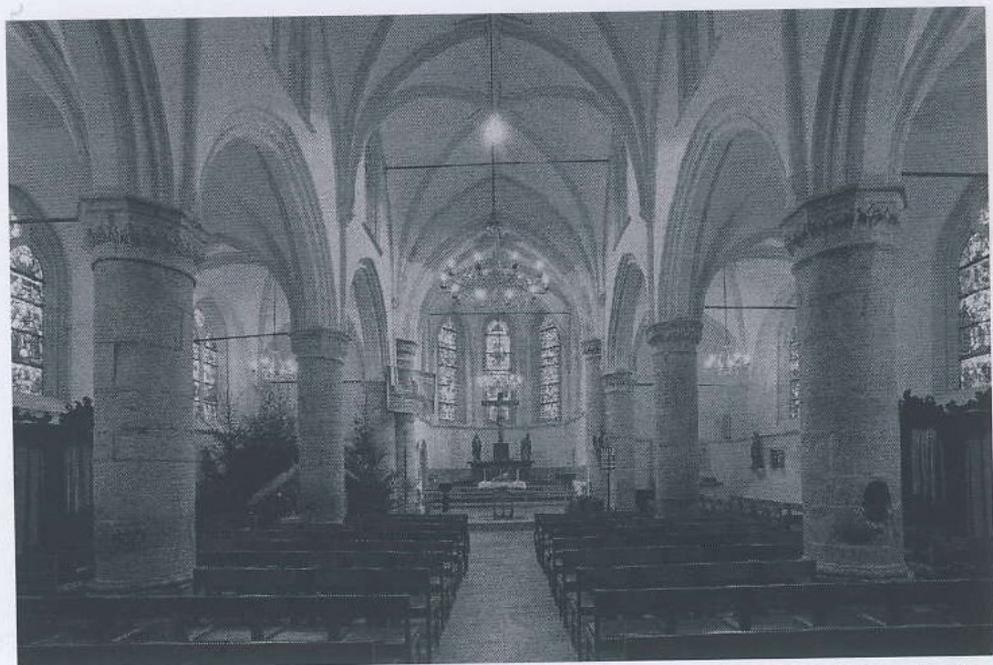
Fig. 10. Beek. église Saint-Martin, colonnes de la nef, XV^e siècle. © KIK-IRPA, cliché X038107.

étayées²³. De fait, certaines incertitudes planent, à commencer par la question des premières manifestations du phénomène. Si l'on ne prend en compte que les exemples les mieux datés, ces vestiges n'apparaissent au plus tôt que durant les trois dernières décennies du XV^e siècle, comme l'attestent l'ancienne *Dinghuis* de Maastricht (1473) et l'église Saint-Laurent à Bocholt (1476). À ce duo, il faut ajouter le cloître de Saint-Servais à Maastricht (2/2 XV^e s.), ainsi que de nombreuses paroissiales limbourgeoises du XV^e siècle dont la datation ne peut actuellement être resserrée : Saint-Trudon à Eksel, Saint-Lambert à Neeroeteren, Saint-Martin à Beek, Saint-Stéphane à Heel, Saint-Lambert à Neeritter, Saint-Denis à Opoeteren et Saint-Martin à Stein²⁴. Dans ces modestes églises, les trous de pince ponctuent les bases, les tambours et les chapiteaux des colonnes de la nef, qui dans la plupart des cas, constituent les seules structures réalisées en calcaire de Meuse (fig. 10).

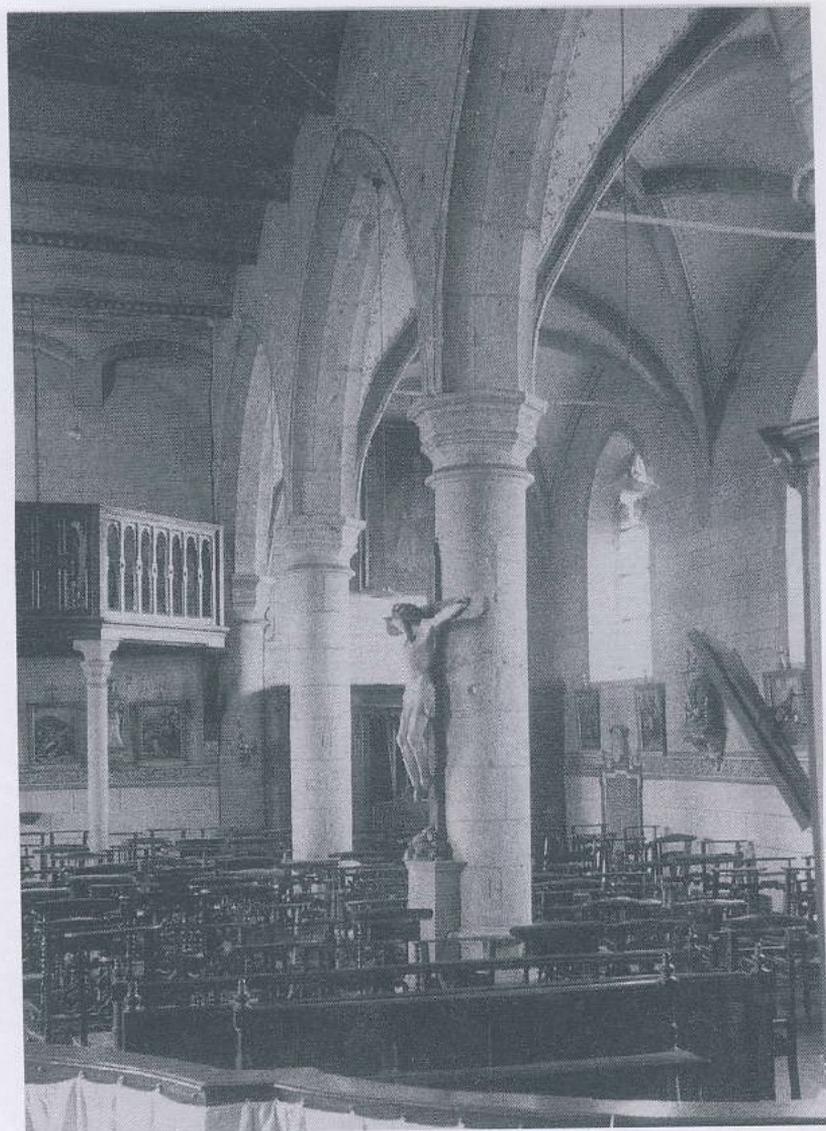
Fig. 11. Daussois, église Saint-Vaast, colonnes de la nef, v. 1554. © KIK-IRPA, cliché E034787.

XVI^e s.)²⁷. Au sein de cet ensemble hétéroclite, les trous de pince manifestent une présence tantôt ponctuelle, comme à l'église de Daussois où ils ne sont visibles que sur les grandes arcades de la nef (fig. 11), tantôt systématique, comme sur les divers monuments liégeois évoqués, où ils estampillent la majeure partie des élévations en calcaire de Meuse (fig. 12).

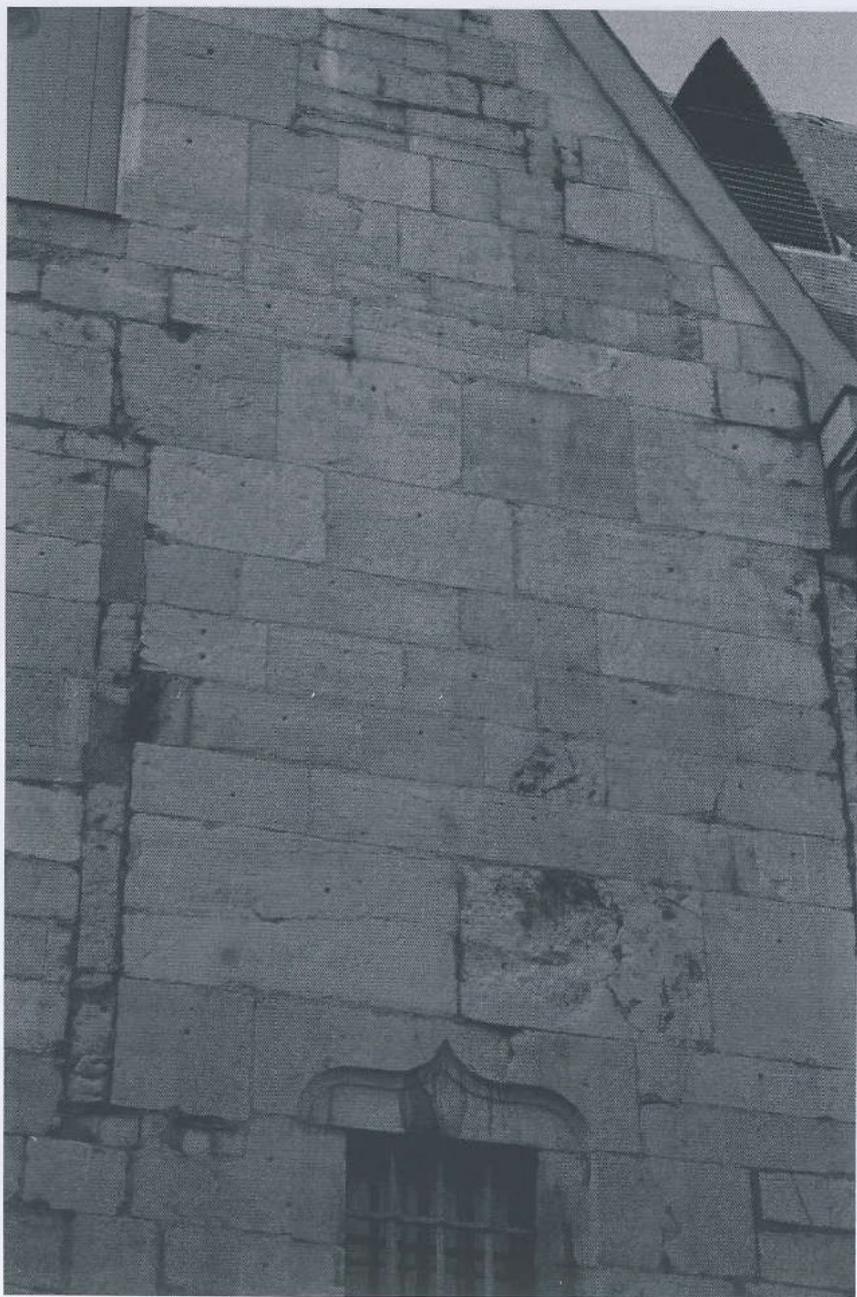
Fig. 12. Liège, collégiale (aujourd'hui cathédrale) Saint-Paul, mur-pignon sud de l'aile occidentale du cloître, premier tiers du XVI^e siècle. © Auteur.

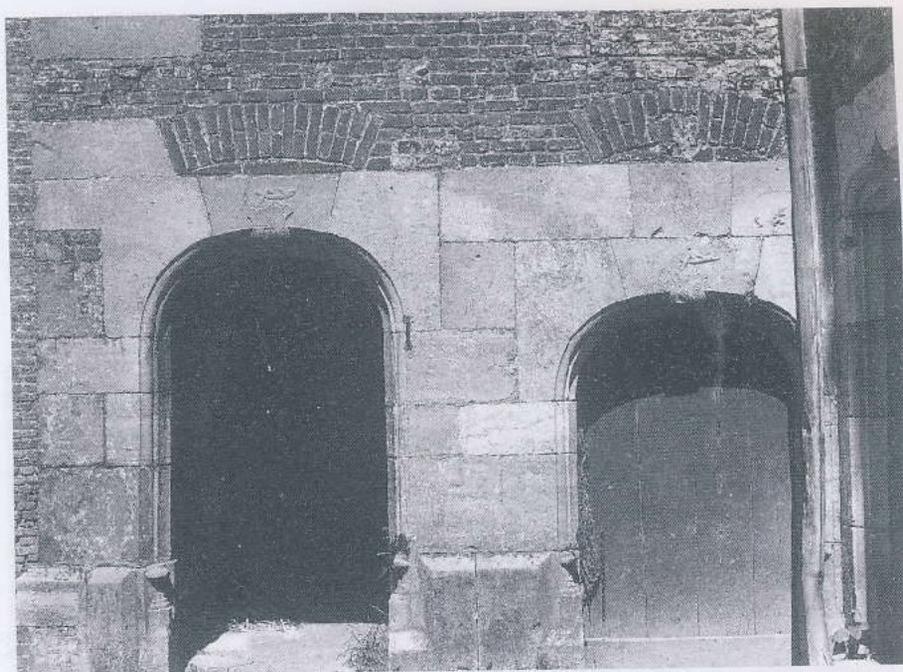
Fig. 13. Rijkhoven, ancienne commanderie, porte, v. 1565. © KIK-IRPA, cliché A040423.

Les exemples répertoriés pour le dernier tiers du XVI^e siècle se comptent pour l'heure sur les doigts d'une main ; les encadrements d'une porte à la commanderie de Rijkhoven (1565), les colonnes et l'arc monumental de la nef de Notre-Dame à Momalle (1580), la tour de Saint-Gengulphe à Florennes (1595) et les chaînes d'angle du Palais Curtius à Liège (1597-1605)²⁸. Ténus, ces vestiges relativement bien datés attestent néanmoins de l'emploi des pinces en cette fin de siècle (fig. 13).

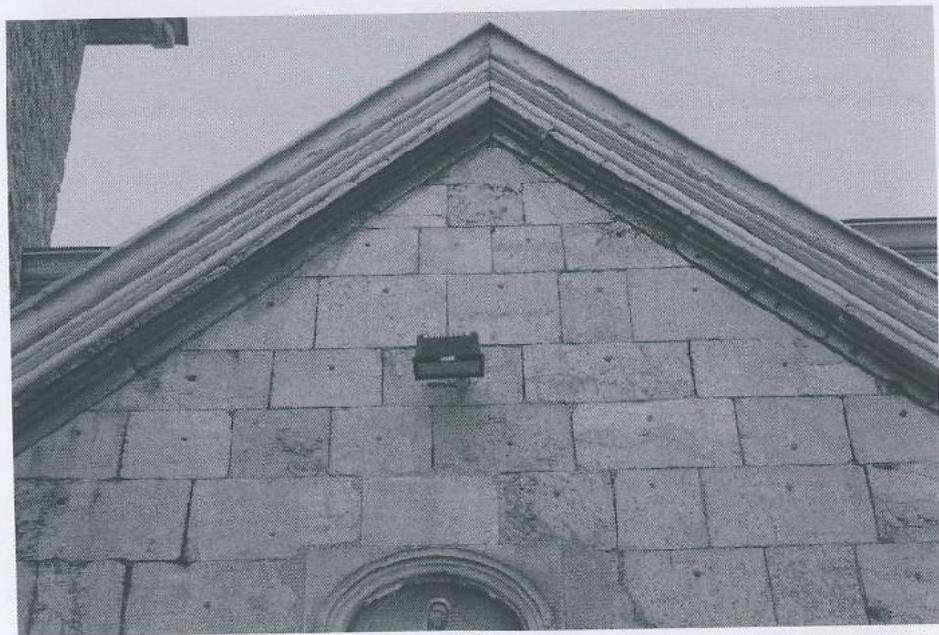
Fig. 17. Theux, porche de l'église des Saints-Hermès-et-Alexandre, pignon nord, 1626. ©
Auteur.

Cette « attrition » doit néanmoins être relativisée puisque sur certains sites contemporains des précédents faisant la part belle au calcaire de Meuse, les pinces sont systématiquement employées pour hisser les blocs – ou du moins, les charges les plus lourdes (fig. 17). Un tel constat s'opère dans au sein de l'église Saint-Jean-Baptiste à Herve (1625-1626), le porche de l'église des Saints-Hermès-et-Alexandre à Theux (1626), ou encore sur le bouchage des baies du chœur de l'abbatiale de Floreffe (après 1638)³⁰.

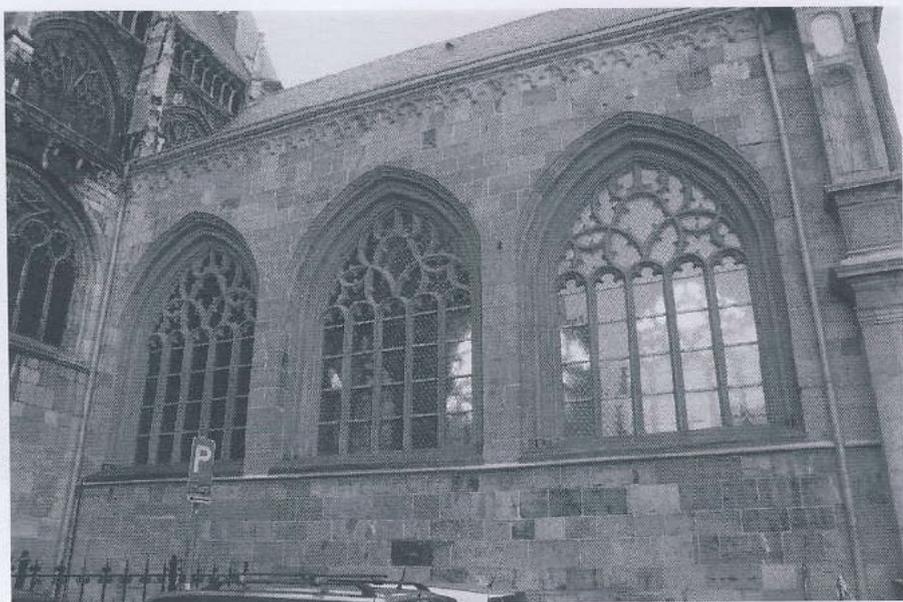
Fig. 22. Liège, abbatale Saint-Jacques, mur-gouttereau est du porche nord, v. 1550. © Auteur.

Le mur-gouttereau oriental (fig. 22) comprend un important substrat primitif avoisinant 95 % (372/390 blocs). Les cinq premières assises, culminant à env. 1,5 m du sol actuel, sont dépourvues de marque de levage. À compter de la sixième assise en revanche, les trous de pince ponctuent la majorité de l'élévation, soit 92 % des parements (276/302 blocs). Parmi les 26 pierres négatives, l'on en dénombre dix-sept de faibles dimensions – et donc potentiellement plus légères que leurs consœurs –, quatre partiellement occultées par des remplages, et enfin, cinq localisées au sein de la sixième assise. Le mur-gouttereau occidental comprend également un substrat primitif conséquent, puisqu'il atteint 94 % (374/399 blocs). Toutes les assises situées sous le larmier des baies, culminant à env. 3 m du sol, sont dépourvues de trous de pince, sauf deux pierres, mais qui doivent être reliées à la façade Renaissance. Au-dessus de ce repère en revanche, près de 88 % de l'élévation arbore des trous de pince (187/212 blocs). Parmi les 25 pierres négatives, l'on en dénombre six de faibles dimensions et seize en partie occultées par des remplages.

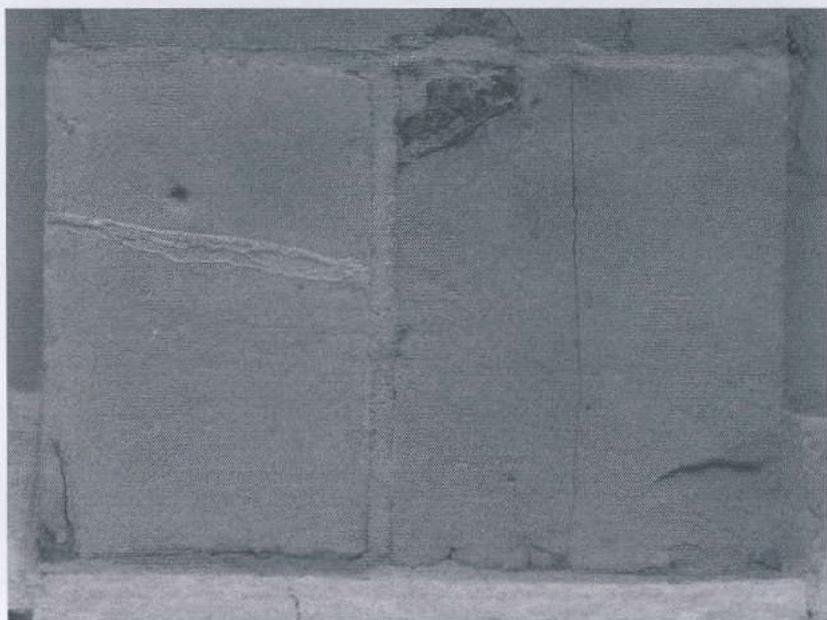
Fig. 25. Liège, abbatale Saint-Jacques, marques d'appareillage sur le mur-gouttereau ouest du porche nord, v. 1550. © Auteur.

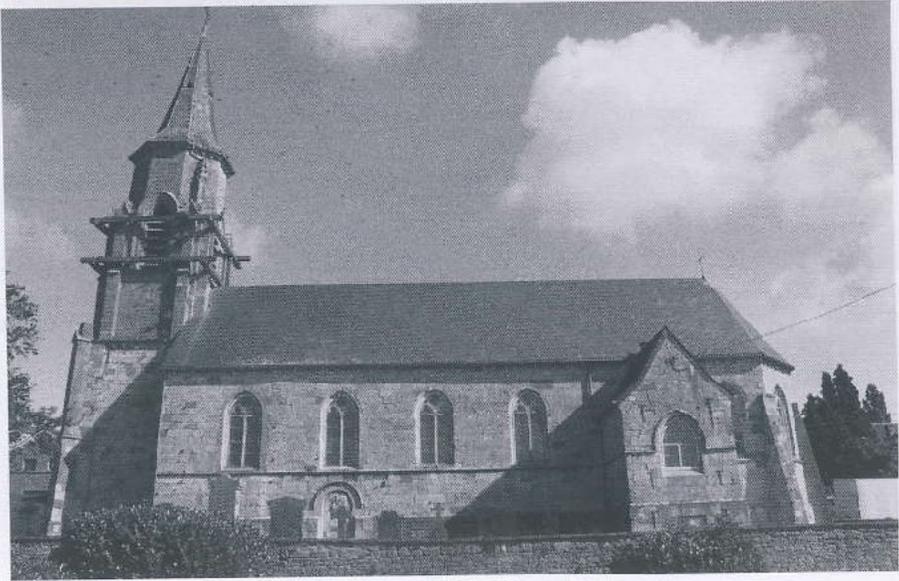
Fig. 27. Scry, église Saint-Martin, flanc sud, v. 1559-1561. © Auteur.

À Scry, hameau rural situé à une vingtaine de kilomètres à vol d'oiseau de la capitale épiscopale, se dresse l'église Saint-Martin (fig. 27 et 28), une imposante paroissiale mononef contemporaine du porche précédent, à en croire les vitraux du chœur, offerts par le seigneur Jehan de Blehen en 1559-1561⁴³. Le bâtiment, outre ses vitraux, n'a fait l'objet d'aucune étude approfondie, et l'histoire de sa construction reste à écrire. Toutefois, un bref tour d'horizon des parements tend à suggérer une certaine homogénéité du bâti, en raison de l'invariabilité des techniques de taille
