# Interprétation du levé photogrammétrique

Marcel OTTE,

Chargé de cours à l'Université de Liège  
Patrick HOFFSUMMER,

## Données de terrain

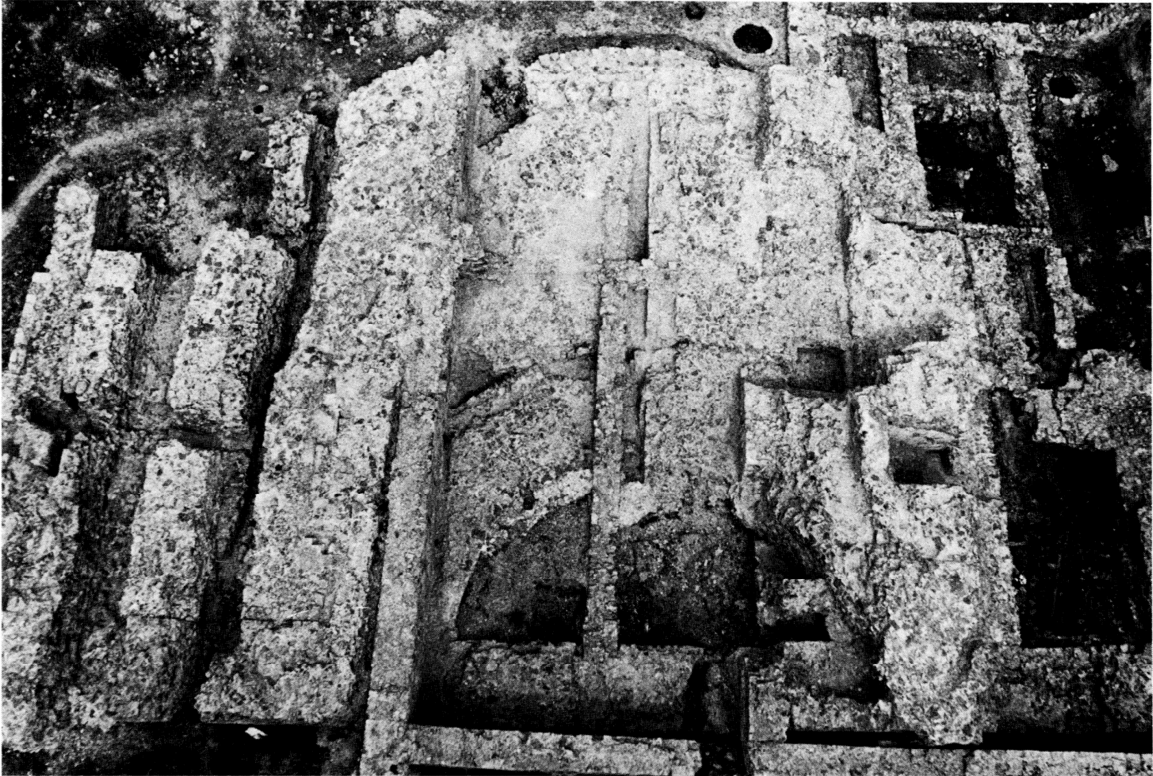
FIG. 1.  
 Vue générale des différentes maçonneries constituant les fondations du chœur oriental de la cathédrale recoupées ou recouvertes par les murs d'habitations récentes.  
 (Photo prise depuis la grande échelle du Service d'incendie de la Ville de Liège.)

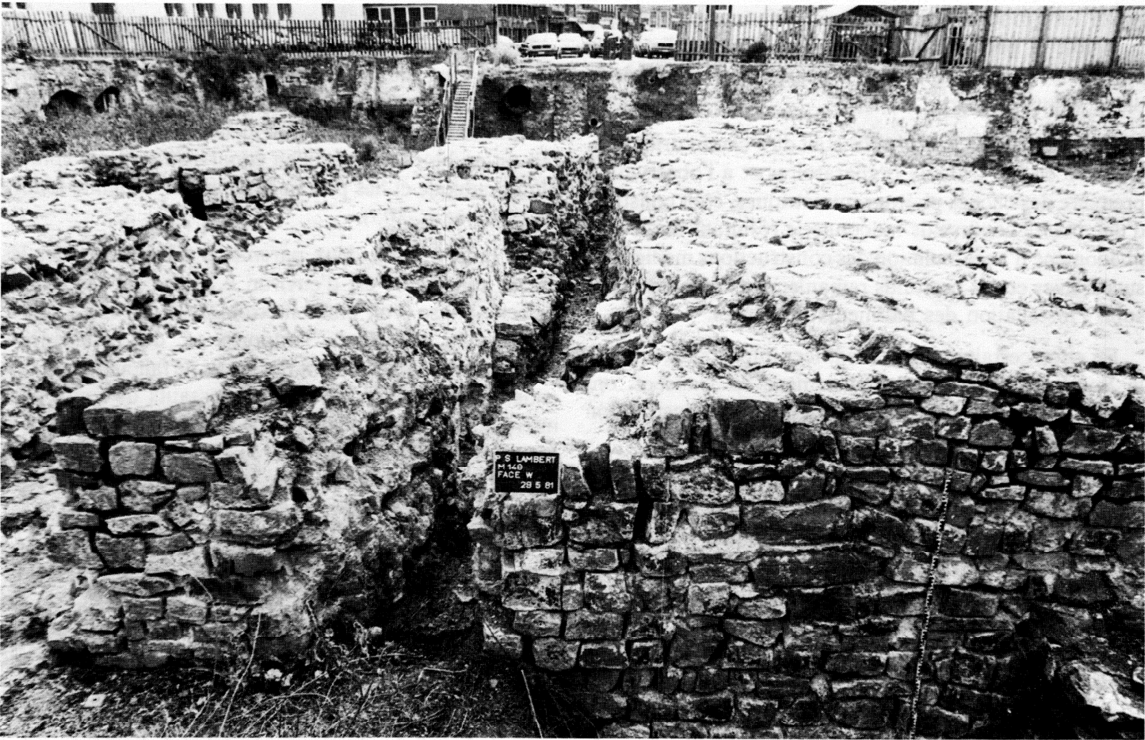
FIG. 2.  
 Phase A : Face ouest, côté nord, du mur du transept.

La première étape semble correspondre à l'établissement du long mur massif de direction nord-sud (M165) sur lequel viennent se greffer trois demi-cercles : deux aux extrémités et le plus important au centre (M161). L'appareil est en blocs de grès bien équarris (fig. 2) de volume plutôt cubique et liés par un mortier dur de teinte foncée (cf. analyse p. 303).

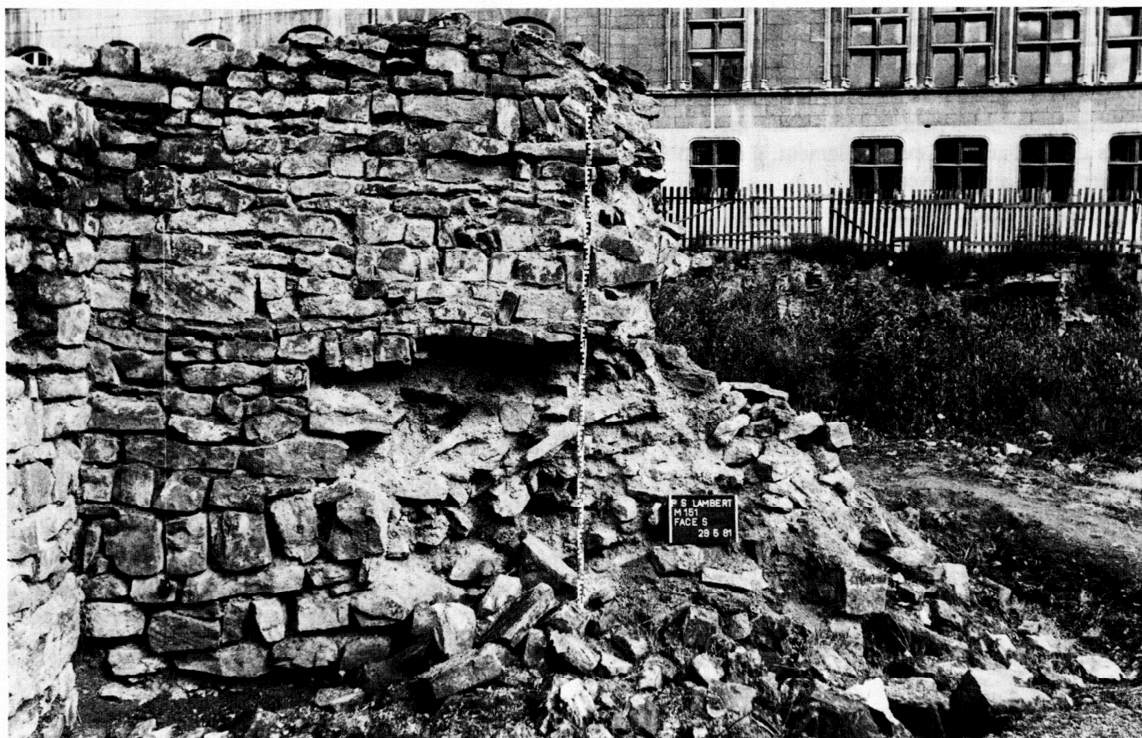
FIG. 3.  
Phase B : Elevation d'un des murs (M151) de la galerie septentrionale du cloître.

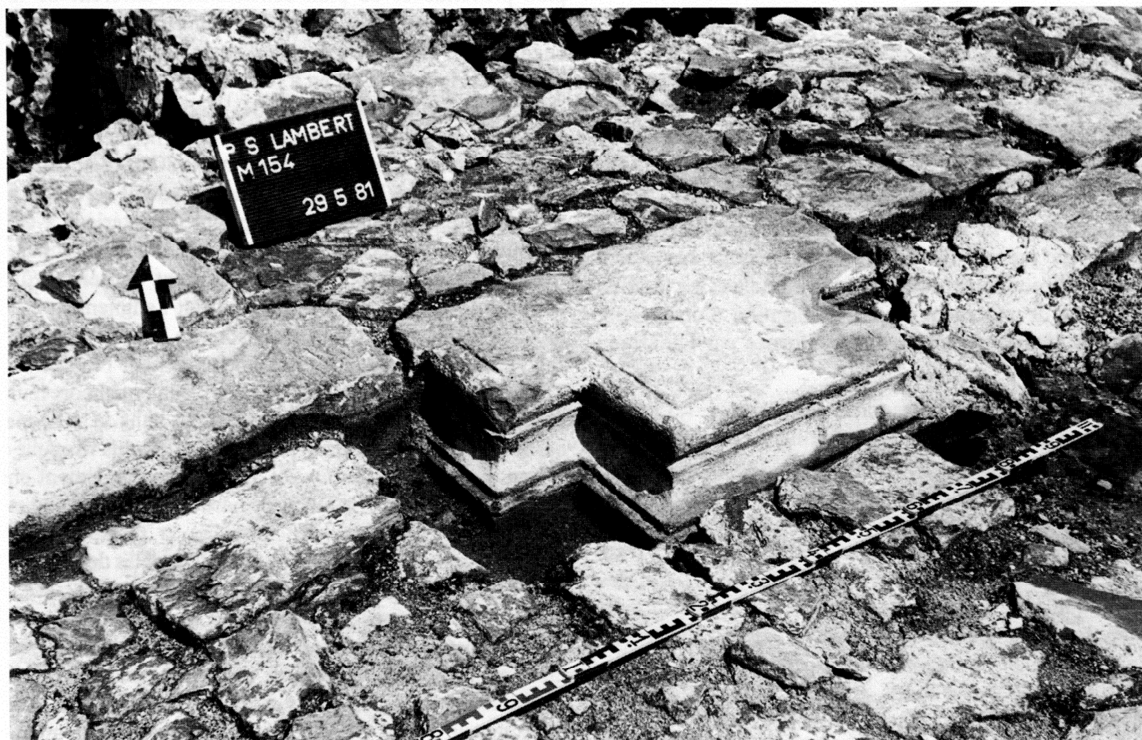
FIG. 4.  
Vue d'une des bases de pilastre de la crypte (Phase C) dégagée du blocage postérieur (Phase D).

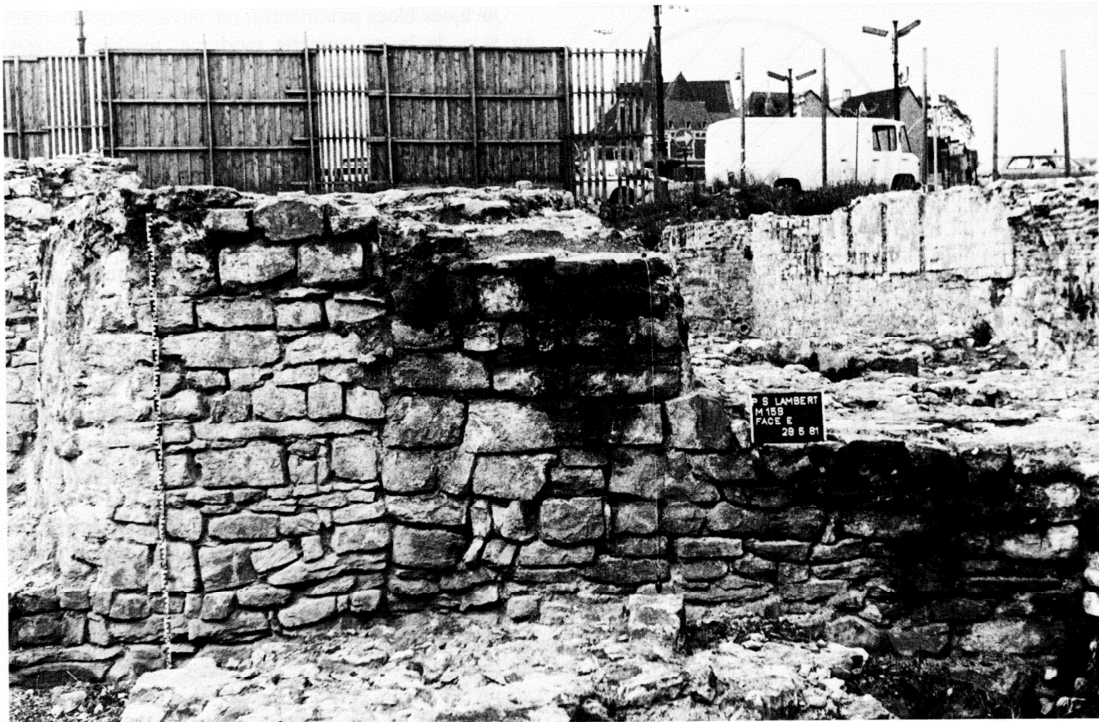
FIG. 5.  
Phase D : Rhabillage extérieur de la crypte.

Une importante maçonnerie a été ajoutée à l'est de l'abside de la phase C et entre les deux galeries du cloître (M156, 157, 167). Sa largeur varie de 2 à 3 m selon les emplacements et son mortier comme son appareil (blocs de grès allongés) ne se distingue guère de la précédente. Un léger ressaut de fondation apparaît dans l'axe du chœur (hors-texte n° 2). Il est lui-même soutenu par de nombreux pieux de chêne enfoncés dans le sédiment meuble comblant le bras méridional de la Légia recoupé dans les sondages 29 et 30 (voir p. 257). Le parement du mur disposé par-dessus était très régulier bien que les blocs n'aient pas été rejointoyés extérieurement, comme il est normal pour une construction destinée à être maintenue en fondation. A l'intérieur de ce parement, une « couture » assez nette apparaît aussi bien en plan qu'en élévation (fig. 5), comme si une partie de cet élément architectural était antérieure à l'autre (M159).

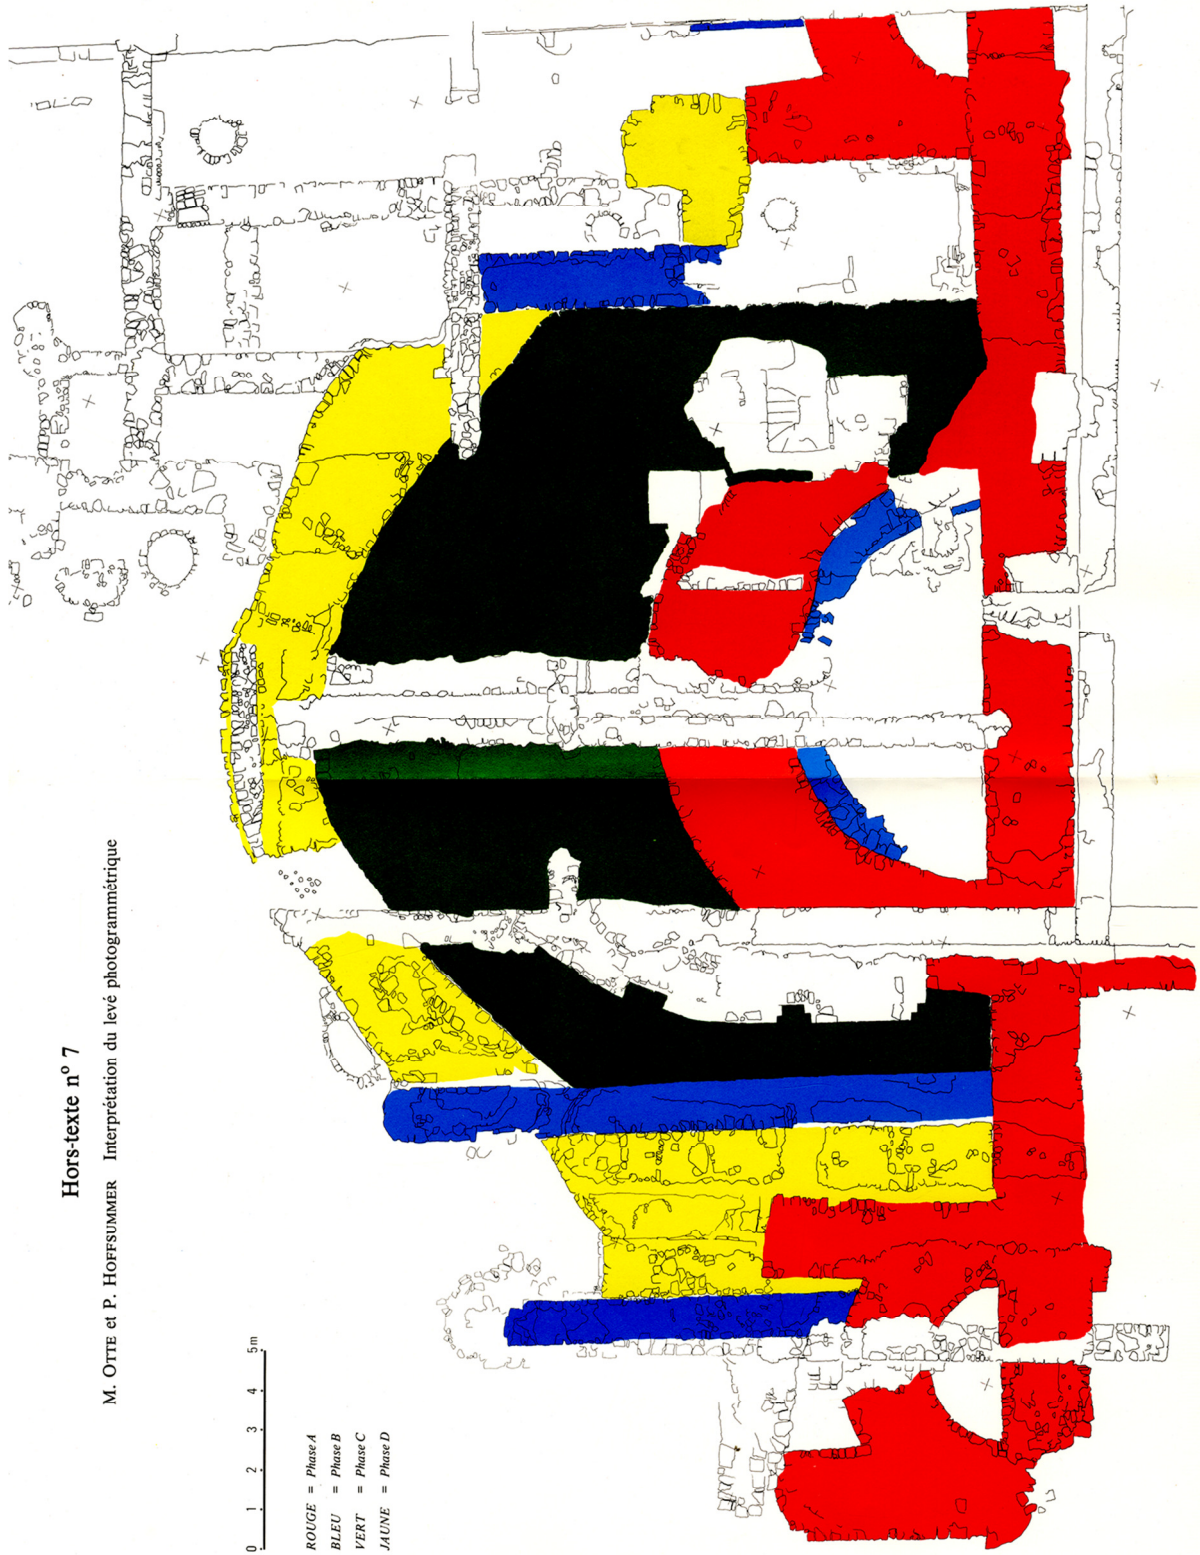
# Hors-texte n° 7

- ROUGE = Phase A
- BLEU = Phase B
- VERT = Phase C
- JAUNE = Phase D

Une imposante maçonnerie a été installée par-dessus le chœur demi-circulaire de la phase A (M154) qui fut arasé sur la plus grande partie de son pourtour. La périphérie intérieure de ce nouveau chœur était à la fois plus large, plus profonde et de plan sensiblement différent de la phase précédente (hors-texte n° 7). Un retour avec pilastre engagé a été disposé de part et d'autre de l'entrée à partir de la nef principale : on en a retrouvé le tracé du côté sud (M166) et seulement une partie, recoupée par un mur moderne, du côté nord. Au départ de la nef, les murs de l'abside sont d'abord rectilignes sur 3,80 m, définissant une courte travée. Ils forment ensuite un demi-cercle dont une petite partie seulement du périmètre intérieur a été retrouvée en élévation. Elle contenait toutefois encore trois socles de piliers engagés qui furent conservés, du côté nord, là où la maçonnerie quittait l'alignement des façades modernes et pénétrait sous la rue du Général Jacques où elles furent moins profondément remaniées. Trois de ces socles rectangulaires possédaient encore leur base moulurée soigneusement agencée dans la maçonnerie. Le parement externe (vers l'est) était plus irrégulièrement conservé et il nous est apparu principalement en fondation. Il venait s'appuyer de part et d'autre (au sud et au nord) sur les murs du cloître de la phase B et se trouvait contrebuté par un blocage joignant les deux murs des cloîtres. Bien conservée au nord (M152), cette maçonnerie de blocage ne subsistait que sous une forme très réduite au sud où elle avait été recoupée par les caves modernes (M170). Au-delà de ce cloître, du côté nord, deux éléments architecturaux isolés (M147 et M142) participaient peut-être aussi à ce contrebutement. L'espace compris entre l'intérieur de la nouvelle abside et le chœur de la phase A était comblé par un blocage de
