L'ÉGLISE SAINTE-CROIX À LIÈGE

SCÉNARIOS POUR L'AVENIR D'UN PATRIMOINE EXCEPTIONNEL MENACÉ

Présentation des résultats du workshop organisé par la faculté d'architecture de l'Université de Liège, du 17 au 28 mars 2014

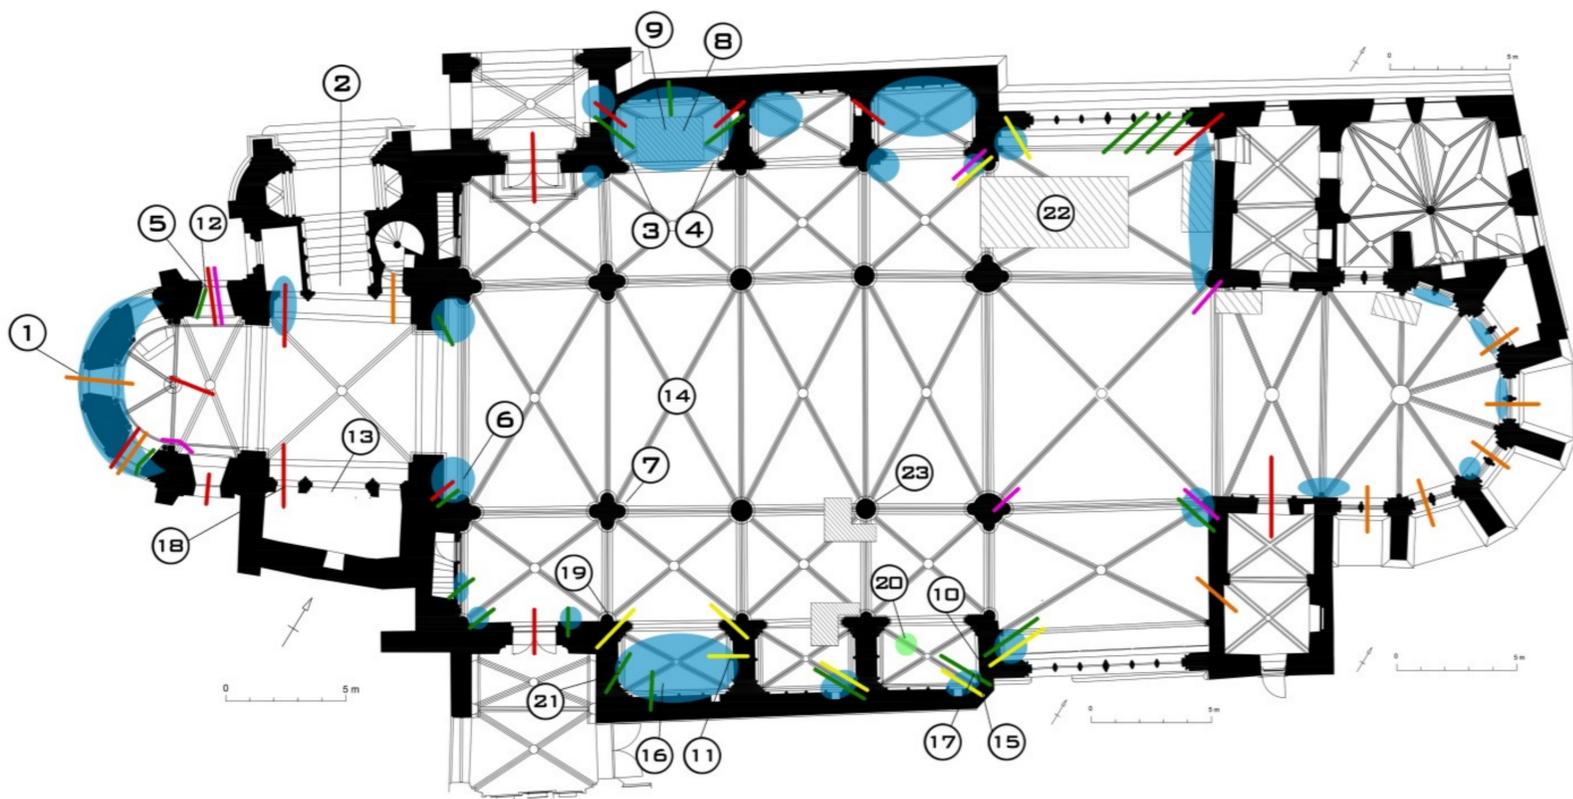
— HUMIDITÉ — DÉCOLLEMENT D'ENDUIT — ÉLÉMENTS MANQUANTS VITRAUX — PERTE DE MATIÈRE
— FISSURES — ALTÉRATION PAR APPORT ULTERIEUR — EFFLORESCENCE DE SEL — ALTÉRATIONS
