Antoine BAUDRY

Titulaire d'un Master en Histoire de l'Art et Archéologie, Université de Liège¹

**Mémoires et déboires
de trois architectes :
la restauration de la collégiale
Notre-Dame de Dinant
par Léopold Schoonejans,
Jules Jacques Van Ysendyck
et Auguste Van Assche.
Chronique d'un chantier
de longue haleine (1855-1903)**

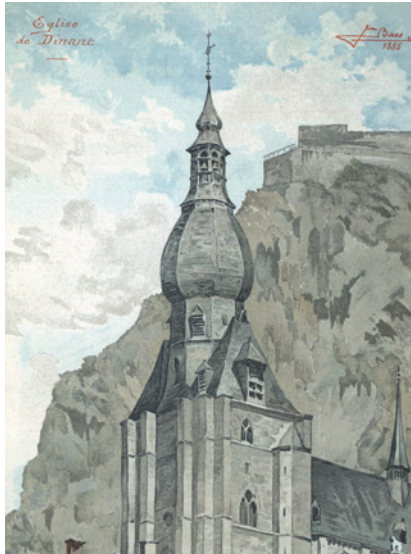
Fig. 4.- Le « clocher bulbeux » de la collégiale : aquarelle de Jean Baes, 1885.
© Universiteitsbibliotheek Gent, BRKZ. TOPO.545.A.02.

En 1527, Guillaume de Nuremberg réalise huit fenêtres – celles du vaisseau principal de la nef ? – et un jubé, ce dernier ayant été démonté en 1554 avant d'être restauré en 1580 et définitivement détruit en 1764. En 1566, un immense bulbe est érigé entre les deux tours de la façade occidentale (fig. 4). Un maître-autel est installé dans le sanctuaire par Philippe-Georges Tabaguet en 1685, bien qu'il ne soit finalisé qu'en 1711 (fig. 5). L'édifice est pourvu d'une nouvelle chaire de prédication en 1726, de nouveaux lambris en marbre pour le chœur des chanoines en 1764 ainsi que de nouvelles stalles sept ans plus tard. En 1776, deux autels sont placés dans les chapelles orientées du transept. Ces aménagements entraînent l'obturation de plusieurs baies, notamment dans le déambulatoire, les chapelles orientées et les parties basses du mur occidental du bras nord du transept (fig. 6-7). Les maçonneries intérieures sont quant à elles « blanchies » à plusieurs reprises, notamment en 1722 et 1764¹⁶.

Parallèlement à ces interventions, la Commission et la fabrique chargent Van Ysendyck d'étudier l'état de conservation du clocher bulbeux (fig. 4). La situation n'est pas des plus réjouissantes car la charpente est manifestement fragilisée : elle *semble avoir fait mouvement*⁴³. Celle-ci est alors provisoirement consolidée à l'aide de poutres et toute sonnerie de cloche est rigoureusement proscrite. L'architecte tente alors de démontrer, en vain, que sa restauration est vouée à l'échec. Ainsi, en date du 7 mai 1869, il explique qu'en raison d'une récente tempête, *toute consolidation est [devenue] impossible, à l'intérieur comme à l'extérieur, tout étaçonnage est impraticable. (...) Comme architecte chargé de la restauration de l'église de Dinant, je me vois forcé de dégager entièrement ma responsabilité. Cette flèche d'une hauteur de quarante trois mètres est placée sur la grande nef sur laquelle elle est mal assise, et causera en s'écroulant, les plus grands dégâts et des malheurs incalculables*⁴⁴. Par mesure de précaution, Van Ysendyck propose de détruire le bulbe, mais ce projet est refusé par la Commission et la fabrique, la première invoquant l'importance historique de l'ouvrage, la seconde, le caractère onéreux de l'opération. L'architecte se voit intimer l'ordre de préserver la charpente et ce, coûte que coûte⁴⁵.

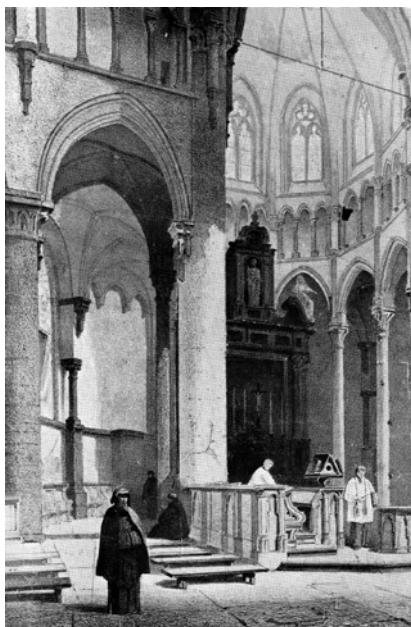
Fig. 5.- Le chœur de la collégiale avant restauration, avec son maître-autel, ses stalles et ses baies obturées : lithographie de François Stroobant, première moitié du XIX^e siècle.
D'après HAYOT Évariste, 1950, p. 16.

En effet, seuls quelques travaux sont effectués vers 1856 : des réparations minimales sur les toitures du collatéral sud de la nef et la réouverture des baies axiale et septentrionale du déambulatoire, alors *comblées de briques et de mortier*²⁹. Ces tâches se révélaient urgentes car ces bouchages rendaient *cette partie de l'édifice obscure et malsaine*³⁰ et la fabrique désirait rendre au chœur de l'église *son éclat d'autrefois*³¹ (fig. 5).

En marge de la restauration de la façade occidentale, quelques travaux ponctuels sont effectués dans et aux abords de l'édifice. En 1867 par exemple, le promontoire rocheux est nettoyé de toutes les pierres risquant de s'effondrer sur le chevet et, l'année suivante, la baie axiale du déambulatoire est entièrement reconstruite d'après les plans de Van Ysendyck, approuvés au préalable par la Commission (fig. 12). Si les remplages de la baie nord sont relativement similaires à celle-ci, aucun document n'atteste toutefois qu'ils furent eux aussi dessinés par la main de l'architecte. Notons également qu'un arrêté royal du 7 août 1867 autorise la fabrique à vendre le maître-autel à l'église Sainte-Catherine de Maeseyck, pour la modique somme de 2.500 francs (fig. 5), une transaction concrétisée l'année suivante³⁹.

Avec l'accord d'un arrêté royal, le maître-autel se situant dans le sanctuaire est vendu à la fabrique de l'église Sainte-Catherine de Maeseyck en 1868 (fig. 5)⁹⁴. Cette transaction poursuit un double objectif : si, d'une part, elle « débarrasse » l'église d'une œuvre imposante qui n'est pas en accord avec l'unité de style néogothique recherchée, elle permet d'autre part à la fabrique dinantaise de renflouer ses caisses, ô combien malmenées, de 2.500 francs. En ces temps financièrement pénibles, ce montant n'est pas innocent car il correspond au double de la somme que doit déboursier chaque année l'institution pour la restauration de son édifice. Un *petit autel en bois polychromé*⁹⁵ remplace provisoirement cette œuvre jusqu'à la création du retable néogothique des frères Blanchaert. Aucune donnée concernant le démontage et la vente des deux autels latéraux visibles sur les iconographies anciennes ne nous est en revanche parvenue.

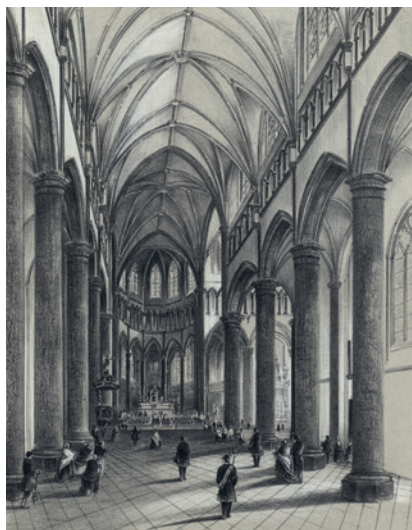
Fig. 7.- L'intérieur de l'église avant restauration. Les enduits intérieurs gris et blancs sont nettement perceptibles : lithographie de Charles-Joseph Hoolans, première moitié du XIX^e siècle.

tard, le chœur des chanoines, situé à la croisée, est supprimé. En 1828, la plupart des pierres tombales sont vendues pour permettre d'exhausser le sol d'environ 55 cm. Si au milieu du XVIII^e siècle, l'église présente encore *de magnifiques Vitraux qui méritent l'attention des Curieux [sic]*¹⁷, seul un petit vitrail renaissant semble être toujours conservé un siècle plus tard, dans la baie axiale des parties hautes du sanctuaire. Enfin, diverses mesures viennent ceinturer l'église au fil du temps et occulter la plupart de ses soubassements. Notons également que lorsque les premiers travaux sont entamés en 1855, les parements intérieurs sont peints en blanc, sauf les colonnes et les arcades, désignées sous le terme d'« ossatures » dans les archives, rehaussées de gris foncé (fig. 7)¹⁸.

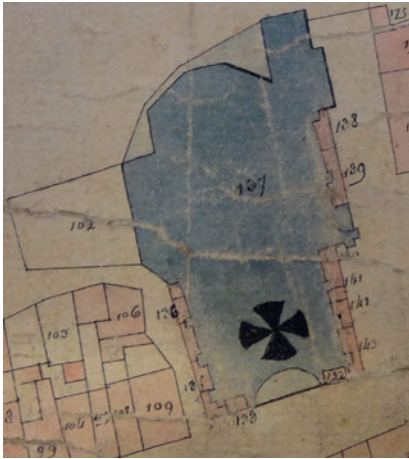
Fig. 8.- Détail de la matrice cadastrale de la ville de Dinant illustrant la situation de la collégiale avant restauration : l'église est ceinturée par des habitations privées !
 © Archives de l'État à Namur, cadastre 9.57.

à l'emplacement de l'ancien *cimetière des innocents*²⁴, un imposant monticule de terre et de débris occulte les soubassements de l'église *sur une grande hauteur*²⁵, tandis qu'au sud et à l'ouest, trois maisons sont confortablement blotties entre les contreforts des tours (fig. 8). Ces structures entravent en effet, dans un premier temps, l'installation des indispensables échafaudages²⁶.

Aux premières lueurs de l'année 1870, la bâtisse de Joseph Pierre Hubine enclavée entre les deux contreforts méridionaux de la tour sud est – enfin – rachetée à l'aimable⁴⁰ par la fabrique, non sans d'âpres négociations (fig. 8). La nouvelle est accueillie avec enthousiasme car, une fois

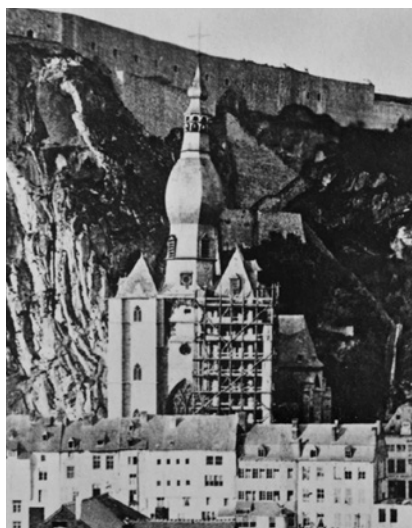
Fig. 10.- La restauration du versant occidental de la tour méridionale : photographie anonyme, vers 1868-1870.
© IRPA-KIK, Bruxelles.

Une fois cette opération effectuée, les échafaudages sont installés sur le versant occidental de la tour sud (fig. 10). Les ouvriers y accomplissent une besogne analogue jusqu'en 1869, date à laquelle le chantier est frappé de plein fouet par une pénurie de pierre, reflet des importantes difficultés financières qu'éprouve alors la fabrique. En 1870 en effet, malgré la décision du gouvernement d'avancer en une fois six années de subsides, la fabrique accuse un déficit de 8.458 francs et pousse de nombreux cris d'alarme dans ses lettres : *si l'on ne majore pas les subsides, (...) [elle] sera obligée d'abandonner les travaux*³⁶. Les opérations se poursuivent néanmoins, non sans à-coups : cette même année, un courrier de Lambert Hayne – parfois orthographié Haine –, *appareilleur contrôleur des travaux*³⁷, explique à l'architecte que les ouvriers, bloqués, ne savent que faire pour s'occuper. Pour tirer le meilleur profit de cette situation délicate, les échafaudages sont érigés devant le grand portail occidental, afin d'évaluer l'ampleur de sa restauration et d'effectuer certains moulages (fig. 11)³⁸.

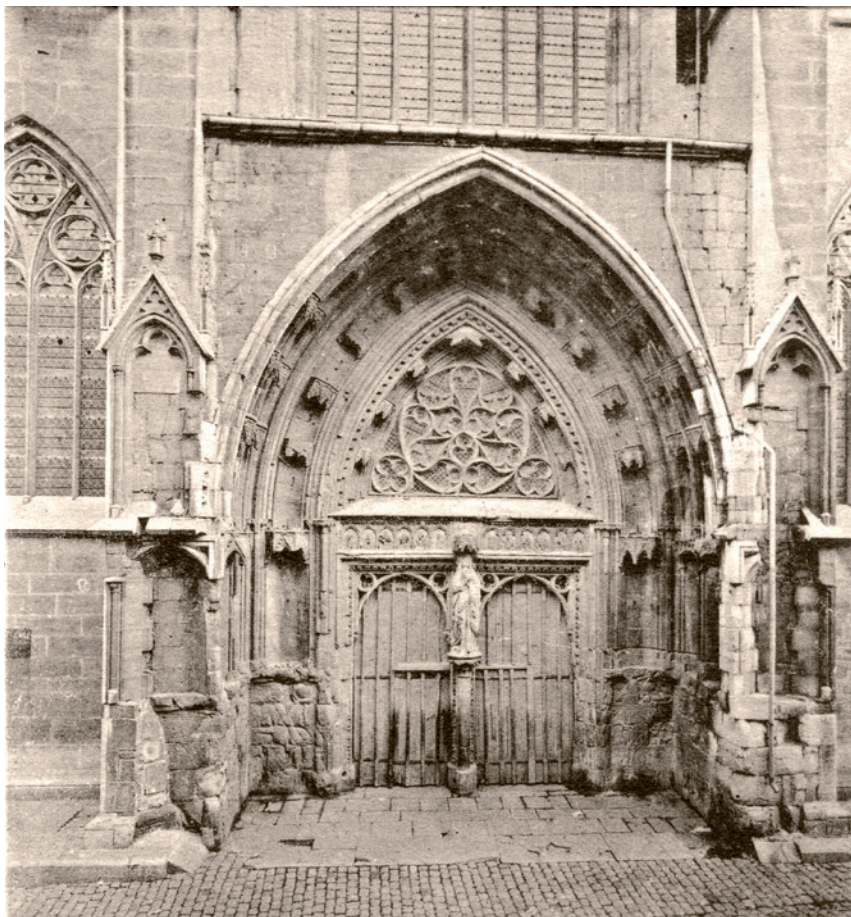
Fig. 11.- Le portail occidental, avant restauration : photographie anonyme, seconde moitié du XIX^e siècle. Collection de l'auteur.

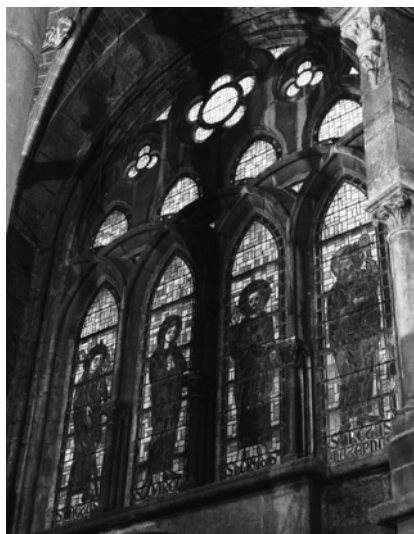
Fig. 12.- La baie axiale du déambulatoire et ses remplages « fantaisistes » dessinés par Van Ysendyck. La baie devait à l'origine être ornée de trois lancettes brisées.

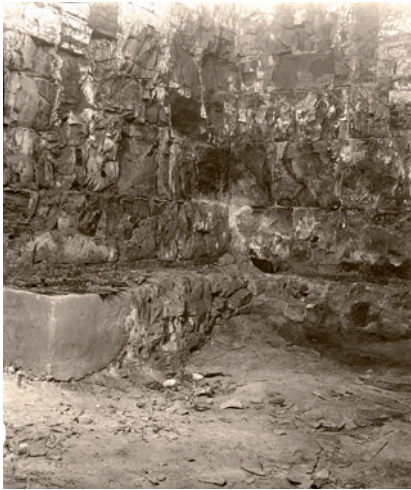
Fig. 14.- Lors de la restauration, les combles de la collégiale sont dans un état de conservation inquiétant : photographie anonyme, seconde moitié du XIX^e siècle.

pas disposée pour recevoir une charge de cette importance (fig. 14)⁴⁷. Il stipule également dans d'autres courriers que les pierres employées pour la construction de l'église de Dinant sont (...) de véritables marbres qui ne peuvent adhérer avec mortiers ou aux ciments de chaux⁴⁸ et qu'elles sont placées la plupart en délit et broyées par les chocs très violents que la flèche donne sur les murs à chaque bourrasque, sont réduites en miette et qu'il s'en détache constamment des fragments⁴⁹.

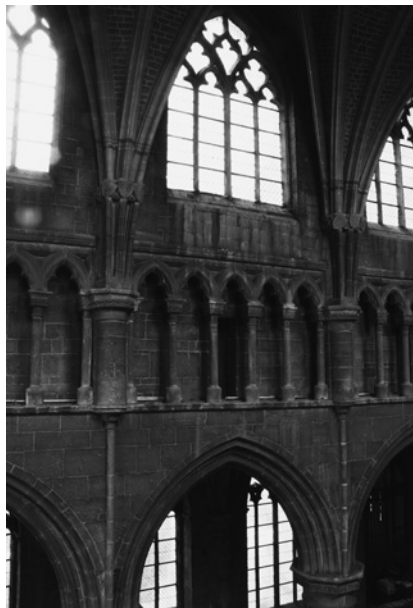
Fig. 15. - Les maçonneries intérieures des parties hautes de la collégiale conservent un substrat médiéval très important.
© Antoine Baudry, 2014.

Entre 1876 et 1878, les restaurations se focalisent essentiellement sur l'intérieur de l'édifice et sur l'extérieur des parties orientales. À l'intérieur, la plupart des soubassements et quelques colonnes du déambulatoire, du transept et de la nef sont reparementés, mais très inégalement. Alors que Van Assche a la main lourde sur certaines maçonneries, faisant parfois disparaître toutes les assises médiévales, il en restaure d'autres avec parcimonie. Les parties hautes constituent, en outre, un vrai miracle pour le chercheur actuel car, en dehors de quelques réparations sur les tailloirs et quelques éléments du triforium⁶⁰, elles demeurent en grande partie intactes (fig. 15). Précisons que de minimis opérations

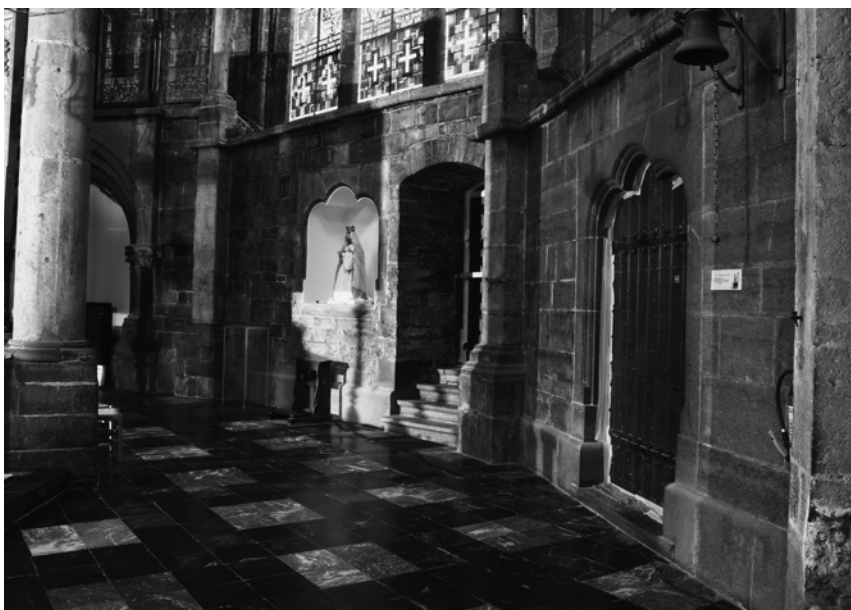
Fig. 16.- Vue générale du déambulatoire et de ses aménagements néogothiques : la niche et la porte à linteau trilobé. Le pan de mur situé à droite a été entièrement reparablement.
© Antoine Baudry, 2014.

Diverses opérations sont effectuées dans le déambulatoire. La moulure située au pied des murs est intégralement renouvelée, deux intrados moulurés sont ajoutés aux ouvertures donnant sur les chapelles du transept, de nouvelles bases sont taillées pour l'enfeu, une porte communiquant avec la sacristie est (re ?) construite, trois niches à intrados trilobés sont creusées dans les maçonneries et enfin, quelques marches de la coursière basse sont remplacées. Les baies, quant à elles, se voient pourvues de nouveaux seuils et les meneaux des deux triplets flanquant la baie axiale sont restaurés (fig. 16)⁶². Précisons par ailleurs que la baie méridionale du déambulatoire conserve la quasi-totalité de son remplage primitif, ce qui en fait dès lors une structure archéologique d'intérêt non-négligeable.

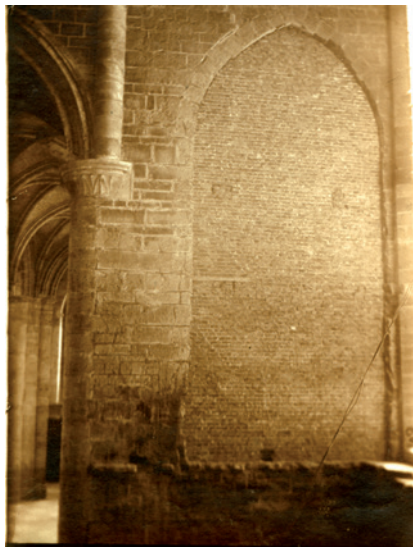
Fig. 17.- La grande baie du mur-gouttereau occidental du croisillon nord du transept avant son dégagement en 1876 : photographie anonyme, troisième quart du XIX^e siècle.
© Liège, Centre d'Archives et de Documentation de la C.R.M.S.F., fonds de la C.R.M.S.F., dossier « Dinant 1.1 ».

Dans le croisillon nord, l'on dégage la haute baie occidentale (fig. 17) pour permettre l'érection, dans l'angle extérieur formé avec la nef, d'une petite annexe destinée à abriter un nouveau buffet d'orgue, le précédent ayant été démoli. Le remplage de la fenêtre éclairant la chapelle orientée est, quant à lui, totalement reconstruit (fig. 18). À la surprise générale, un gisant est découvert en avril 1876, blotti sous une niche alors obstruée du mur-pignon⁶³. La sculpture y prend toujours ses quartiers aujourd'hui.

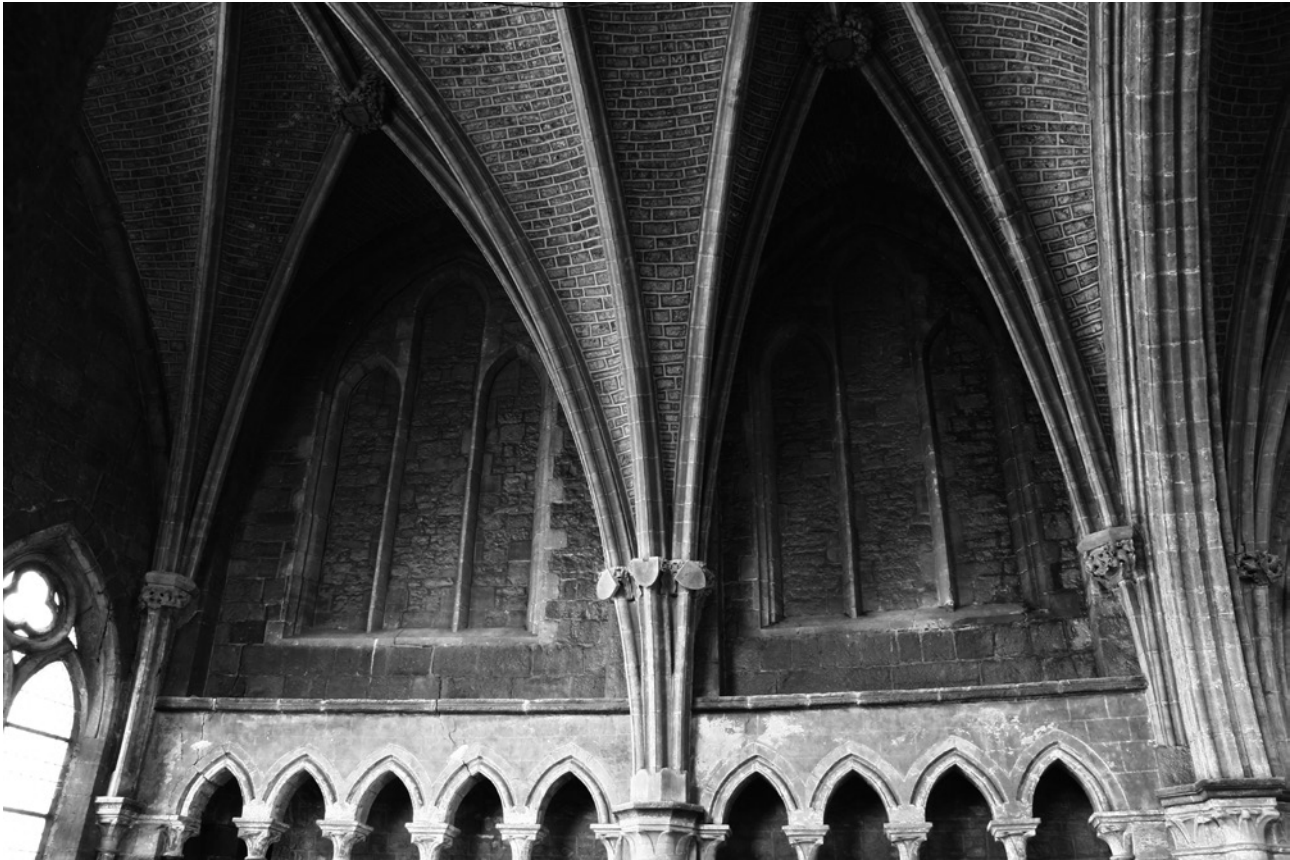
Fig. 20.- Contrairement à leurs homologues du croisillon sud, les deux triplets orientaux du croisillon nord du transept ne sont pas « ré-ouverts » au XIX^e siècle. L'observation des parements tend à prouver que ces éléments étaient dès l'origine conçus pour être aveugles.
© Antoine Baudry, 2014.

Le mur-gouttereau oriental du croisillon sud est l'objet de toutes les attentions en 1878 : ses maçonneries sont presque entièrement renouvelées, un demi-pignon est érigé au-dessus de la chapelle des Anglais et les deux triplets du clair-étage sont *ré-ouverts*⁶⁷. Son homologue septentrional est quant à lui largement épargné par Van Assche, qui n'y installe d'ailleurs aucun échafaudage, la proximité du promontoire rocheux ne favorisant pas une telle entreprise. Ses parements demeurent intacts et les deux baies supérieures sont toujours obscurcies aujourd'hui (fig. 20).

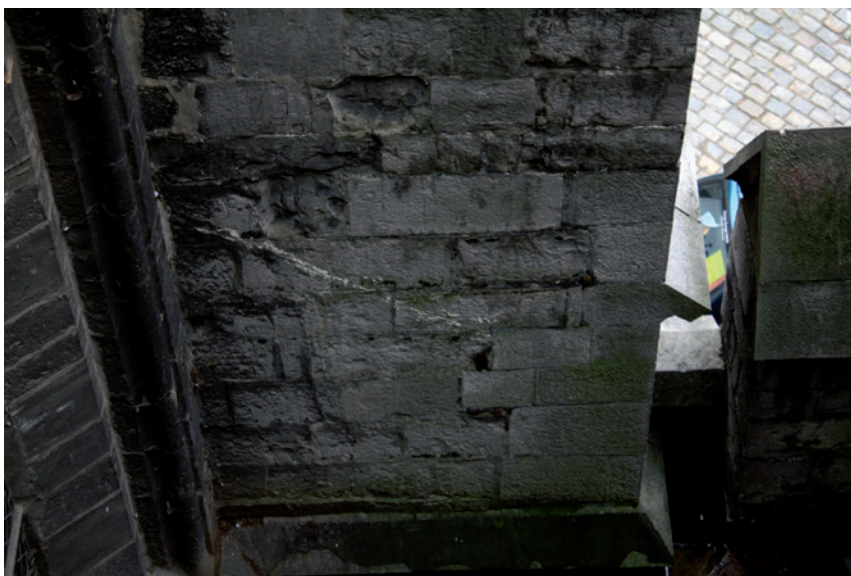
Fig. 22.- Sur l'un des contreforts de l'angle sud-ouest du transept est encore visible la trace de l'ancien appentis du porche du baptistère, remplacé en 1879 par une plateforme en zinc.
© Antoine Baudry, 2014.

démolie et remplacée par *une plateforme en zinc (...) avec rebords en bois*⁷¹ (fig. 22), ce qui permet dans la foulée d'abaisser le seuil d'une baie du transept d'environ 120 cm⁷². Précisons également que si l'authenticité formelle de la frise d'arcature en calcaire lorrain est avérée par l'iconographie ancienne, l'on ne peut aujourd'hui qu'être perplexe quant à son authenticité matérielle, ni les archives, ni l'observation *in situ* ne permettant actuellement de clarifier la question.

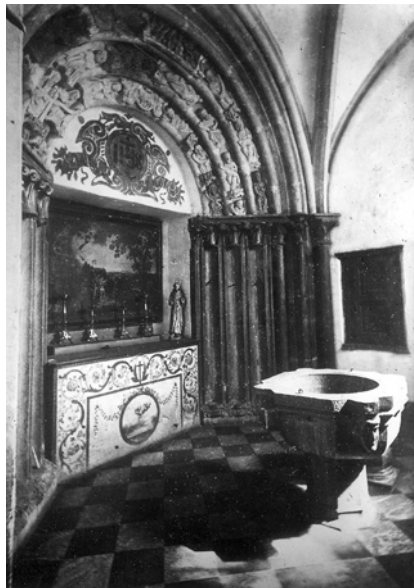
Fig. 23.- Le porche du baptistère avant restauration : photographie prise par Armand Dandoy, seconde moitié du XIX^e siècle.
© IRPA-KIK, Bruxelles.

Dans le porche du baptistère, de nouvelles colonnettes sont taillées pour les ébrasements du portail, car ceux-ci en étaient dépourvus au moment de la restauration, comme l'atteste une photographie prise par l'artiste Armand Dandoy (fig. 23). Le portail sud est quant à lui restauré à partir de 1880⁷³. À cette occasion, le porche méridional est doté d'une nouvelle charpente et de nouveaux contreforts, l'ensemble étant rehaussé de *pignons avec crochets, minarets et fleurons* (fig. 24-25)⁷⁴. Précisons que contrairement à ce que certains écrits prétendent, les voûtes de ces deux porches ne sont pas reconstruites mais seulement *nettoyée[s]*⁷⁵.

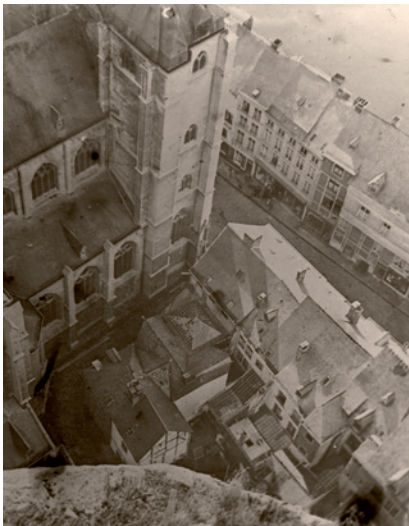
Fig. 26.- Une rare vue du flanc nord de la collégiale, une fois les travaux de restauration achevés : photographie de Paul Jaspar, avant 1914.

Est-ce par souci d'économie ou en raison de leur bon état de conservation, toujours est-il que les parties hautes de la nef sont largement épargnées par les réfections, à l'exception toutefois de la frise d'arcatures, à un tel point renouvelée que seul un bloc médiéval a réussi à passer entre les mailles du filet tendu par les restaurateurs, sur le flanc nord. Les contreforts, qui avaient manifestement été arasés, sont par ailleurs reconstruits et une portion de balustrade est érigée devant l'une des portes de la tour septentrionale pour des questions de sécurité (fig. 26). Si les seuils des baies du clair-étage et quelques pierres des

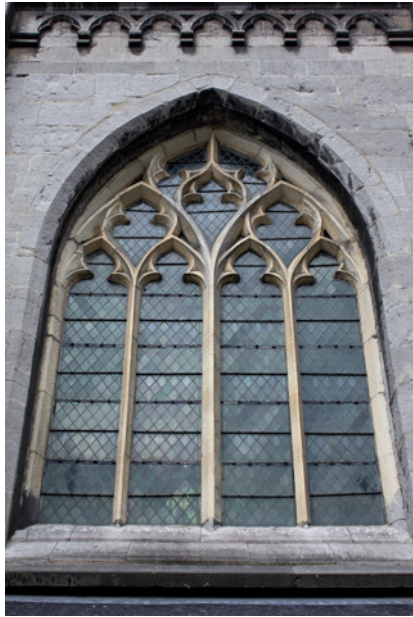
Fig. 27.- Vue détaillée d'un des remplages flamboyants des parties hautes de la nef.
© Antoine Baudry, 2014.

encadrements sont ponctuellement remplacés, Van Assche ne semble pas avoir remanié en profondeur les remplages flamboyants (fig. 27), fait pour le moins surprenant au regard de ce qu'il entreprit sur le chevet ou sur les collatéraux⁷⁷. En réalité, cette retenue n'est probablement pas innocente car elle intervient au moment où l'architecte se fait sévèrement réprimander par la Commission royale des Monuments.

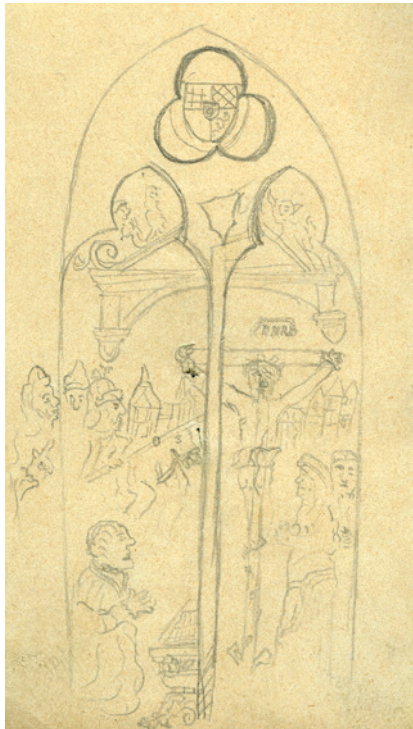
Fig. 28.- Ce croquis représente l'ancien vitrail de la baie axiale du sanctuaire, déposé en 1876 et aujourd'hui disparu : croquis anonyme, vers 1885.
© Liège, Centre d'Archives et de Documentation de la C.R.M.S.F., fonds de la C.R.M.S.F., dossier « Dinant 1.1 ».

En effet, celle-ci apprend en 1883 que lors de la restauration du sanctuaire, effectuée quelques sept ans auparavant, Van Assche avait « omis » de signaler qu'un vitrail de style renaissant ornait la baie axiale (fig. 28). Furieuse, elle demande alors des comptes à l'architecte, expliquant que si elle lui avait jadis donné son accord pour détruire les remplages flamboyants⁷⁸, la connaissance d'une telle œuvre *aurait pu modifier les décisions (...) prises [à l'époque]*⁷⁹. Van Assche, pris manifestement en défaut, justifie son acte en prétextant que le vitrail se trouvait dans un état de conservation lamentable et qu'en raison de son style, il ne présentait de surcroît *aucune valeur artistique*⁸⁰. Cette discorde s'arrête de façon abrupte en 1886 par un courrier de l'architecte qui, après avoir subi quelques remontrances, stipule à la Commission que l'œuvre en question, miraculeusement conservée dans une caisse de l'atelier de restauration, est désormais en possession de la fabrique. Elle *n'est ensuite plus jamais évoquée (...) et semble avoir disparu corps et âme*⁸¹. *Acta est fabula !* À nos yeux, cet épisode, conjugué à une conjoncture financière particulièrement difficile, explique probablement la réserve de l'architecte sur les fenêtres hautes de la nef.

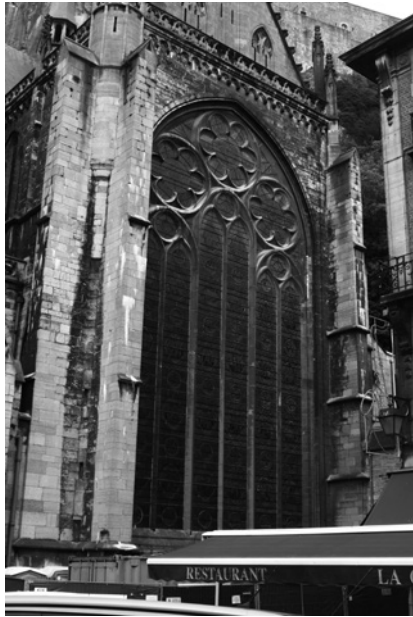
Fig. 34.- L'immense baie du mur pignon méridional du transept, érigée par l'architecte Van Assche en 1892.
© Antoine Baudry, 2014.

remplacer les réseaux tardo-médiévaux au profit de compositions jugées « plus sobres », profite de cette aubaine pour proposer à la Commission un projet de nouvelle verrière. Ce projet ne sort pas tout armé de son esprit au bénéfice de cette découverte. En effet, l'architecte avait déjà proposé en 1876 de remplacer cette œuvre tardive par un pastiche inspiré du mur-pignon septentrional du transept. La Commission, toutefois, s'y était vivement opposée : *Qu'on conserve autant que faire se peut tous les éléments architectoniques de l'édifice et qu'on se borne à le restaurer et à le consolider tel qu'il existe aujourd'hui. C'est ainsi que nous ne voyons pas la nécessité de remplacer la grande fenêtrée du transept par les trois fenêtrées en lancette proposées par l'architecte, ni de modifier certains meneaux sous prétexte que se sont des remaniements postérieurs à la construction primitive. Nous sommes d'avis que c'est là un motif de plus pour ne pas détruire ces éléments qui constituent en quelque sorte l'histoire du monument*⁸⁵. Une quinzaine d'années plus tard, la donne a changé. Appuyée par les récentes découvertes fortuites, son idée est approuvée par l'institution. Aussi, depuis 1892, la collégiale dinantaise peut s'enorgueillir de posséder l'une des plus larges verrières – néogothiques – de nos régions (fig. 34). Une fois l'opération terminée, la restauration de l'église touche doucement à sa fin. Un trottoir orné de grilles en fer forgé est installé autour de l'édifice (fig. 35) et les *déblais et décombres*⁸⁶ produits par les ouvriers sont évacués⁸⁷. Il faut néanmoins attendre 1902 pour que cette gigantesque baie ne reçoive son vitrail et 1903, pour que soit définitivement écartée l'idée d'achever « à la française » la façade occidentale du monument. *Le ministre de l'époque, Van den Heuvel, rejeta cette proposition contre l'avis de la Commission*

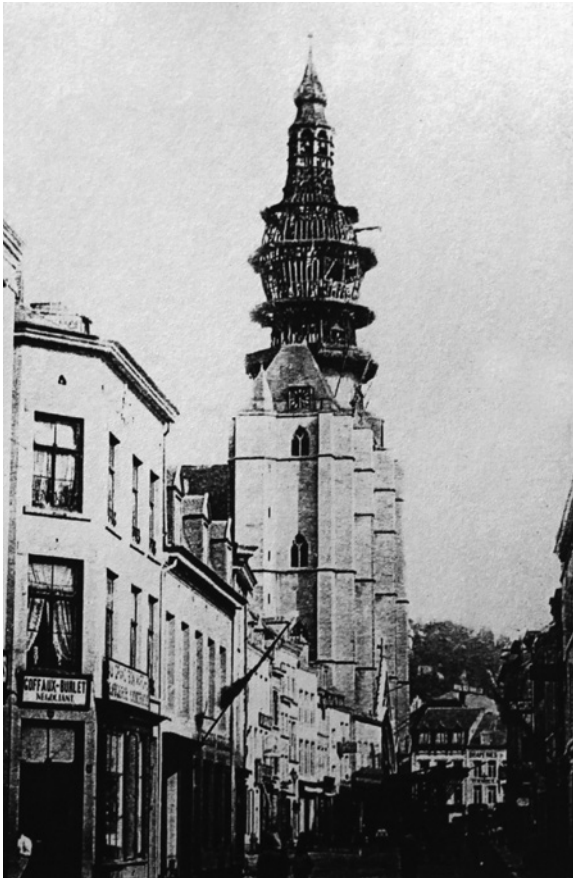
Fig. 36.- La restauration de la couverture du clocher bulbeux : photographie anonyme, 1903. Collection de l'auteur.

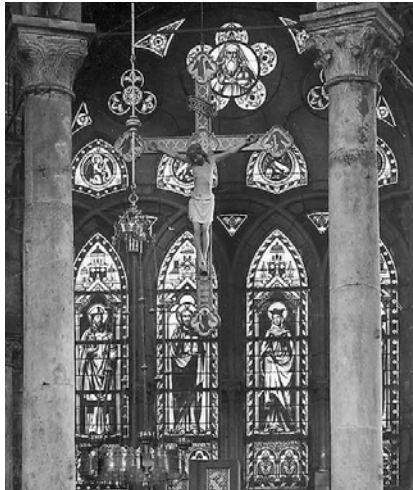
Fig. 39.- Le vitrail néogothique de la baie axiale du déambulatoire, réalisé en 1870 par l'atelier Vanden Poortere de Bruxelles : photographie anonyme, vers 1914-1918.

Une première proposition d'aménagement intérieur est manifestement présentée devant la Commission par Van Ysendyck et la fabrique entre 1865 et 1873, mais ce projet, sur lequel nous n'avons pas remis la main, est à l'époque mis sur la touche en raison de son caractère onéreux⁹⁰. En 1870 néanmoins, quatre vitraux issus de l'atelier *Vanden Poortere de Bruxelles*⁹¹ viennent rehausser les baies du déambulatoire. Ces œuvres ont depuis lors été détruites mais peuvent toutefois être appréhendées par le biais de la littérature et de plusieurs photographies (fig. 39-40).

La baie axiale, dont les remplacements ont été conçus pour rappel par l'architecte, accueillait dans ses quatre lancettes les figures du Christ et de la Vierge flanquées par celles de saint Materne et de saint Perpète. Chaque personnage reposait sur un socle à arcatures, évoluait dans un décor architectural et était surmonté du symbole d'un des quatre évangélistes. L'ensemble était majestueusement couronné par la figure de Dieu le père, bénissant et arborant la sphère armillaire⁹². Les deux vitraux de part

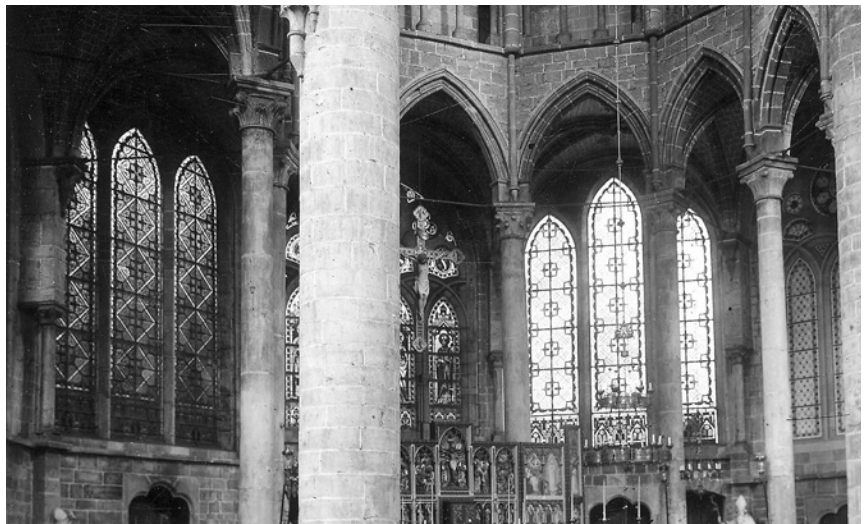
Fig. 40.- Les vitraux issus du même atelier et flanquant l'œuvre précédente étaient ornés de motifs géométriques ; ces œuvres ont également disparu : photographie anonyme, vers 1914-1918.

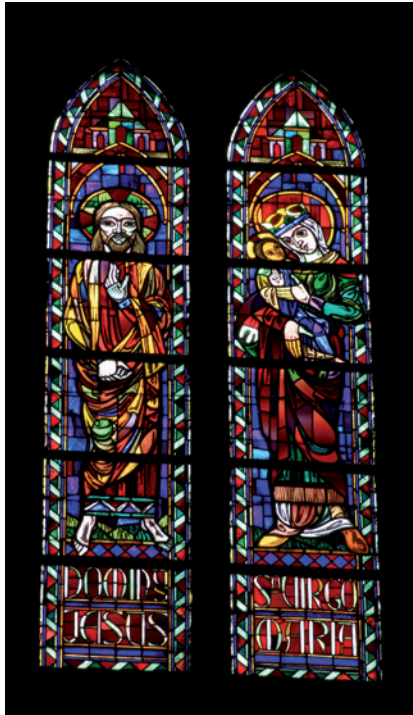
Fig. 41.- Un des sept vitraux réalisés par le verrier Joseph Osterrath et posés dans le sanctuaire en 1879.
© Antoine Baudry, 2014.

Commandés au verrier Joseph Osterrath, sept vitraux viennent illuminer le clair-étage du sanctuaire en 1879, non sans que leurs cartons soient approuvés au préalable par Jean-Baptiste Béthune et seulement ensuite, par la Commission (c'est dire combien l'avis de cet homme pesait lourd dans le milieu artistique de l'époque)⁹⁹. Ces œuvres représentent la Vierge et le Christ dans la baie axiale, flanqués des douze apôtres, groupés par paires, dans les fenêtres voisines (fig. 41).

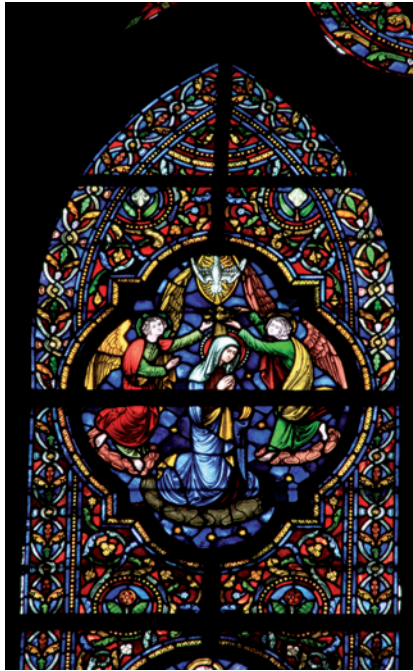
Fig. 45.- Un des médaillons du grand vitrail du mur pignon méridional du transept, réalisé par Gustave Ladon et posé en 1902.

Entre octobre 1895 et mai 1896, quatre projets de vitraux pour la grande verrière méridionale du transept érigée trois ans plus tôt sont présentés par les artistes Brandheuver, de Voght, Verhaegen et Ladon. Ce dernier remporte les suffrages de la Commission et son œuvre magistrale, dédiée à la Vierge Marie, est installée en 1902 (fig. 45-47)¹⁰⁶.

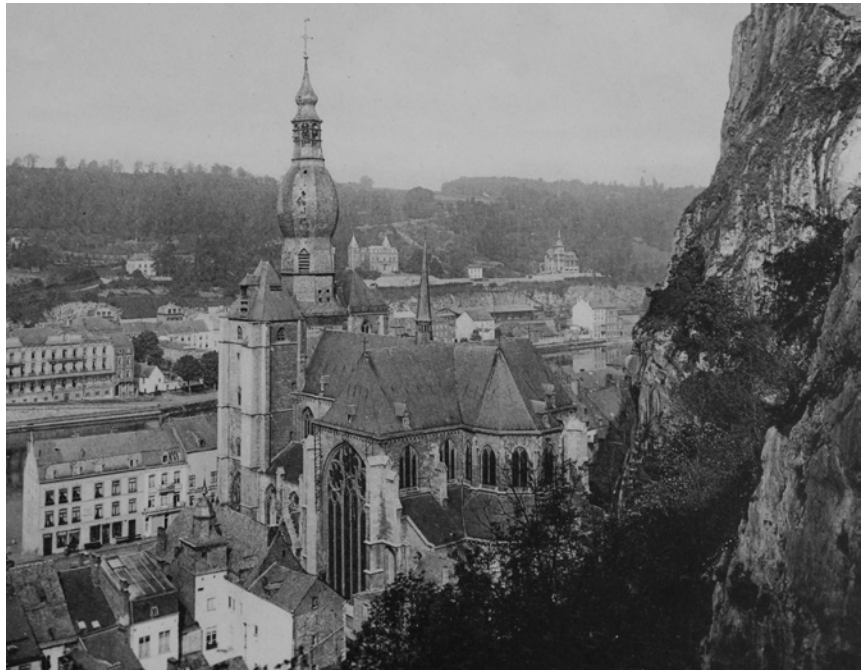
Fig. 46.- Vue générale de la collégiale, après restauration : photographie anonyme, vers 1900-1910 ?
