Gestion du risque d'érosion côtière en Côte d'Ivoire : Cas du déguerpissement dans la commune de Port-Bouët à Abidjan

Raymond COMOE^{1,2}, Pierre OZER²

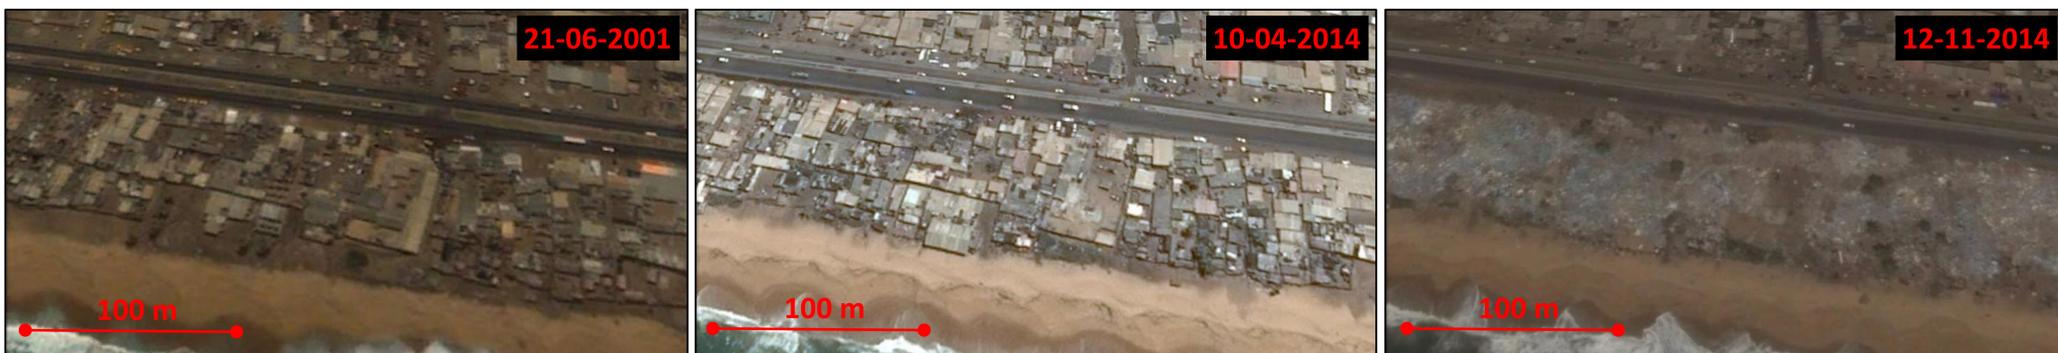
La comparaison diachronique des 29 images satellitaires accessibles sur *Google Earth* sur la période s'étendant de juin 2001 à janvier 2016 montre, tel qu'illustré ci-dessus, que le trait de côte est stable sur toute l'étendue de la commune de Port-Bouët.

La dynamique côtière et la superficie de la zone littorale déguerpie sont analysées en utilisant les images à très haute définition spatiale disponibles en open access sur *Google Earth* entre 2001 et 2016.

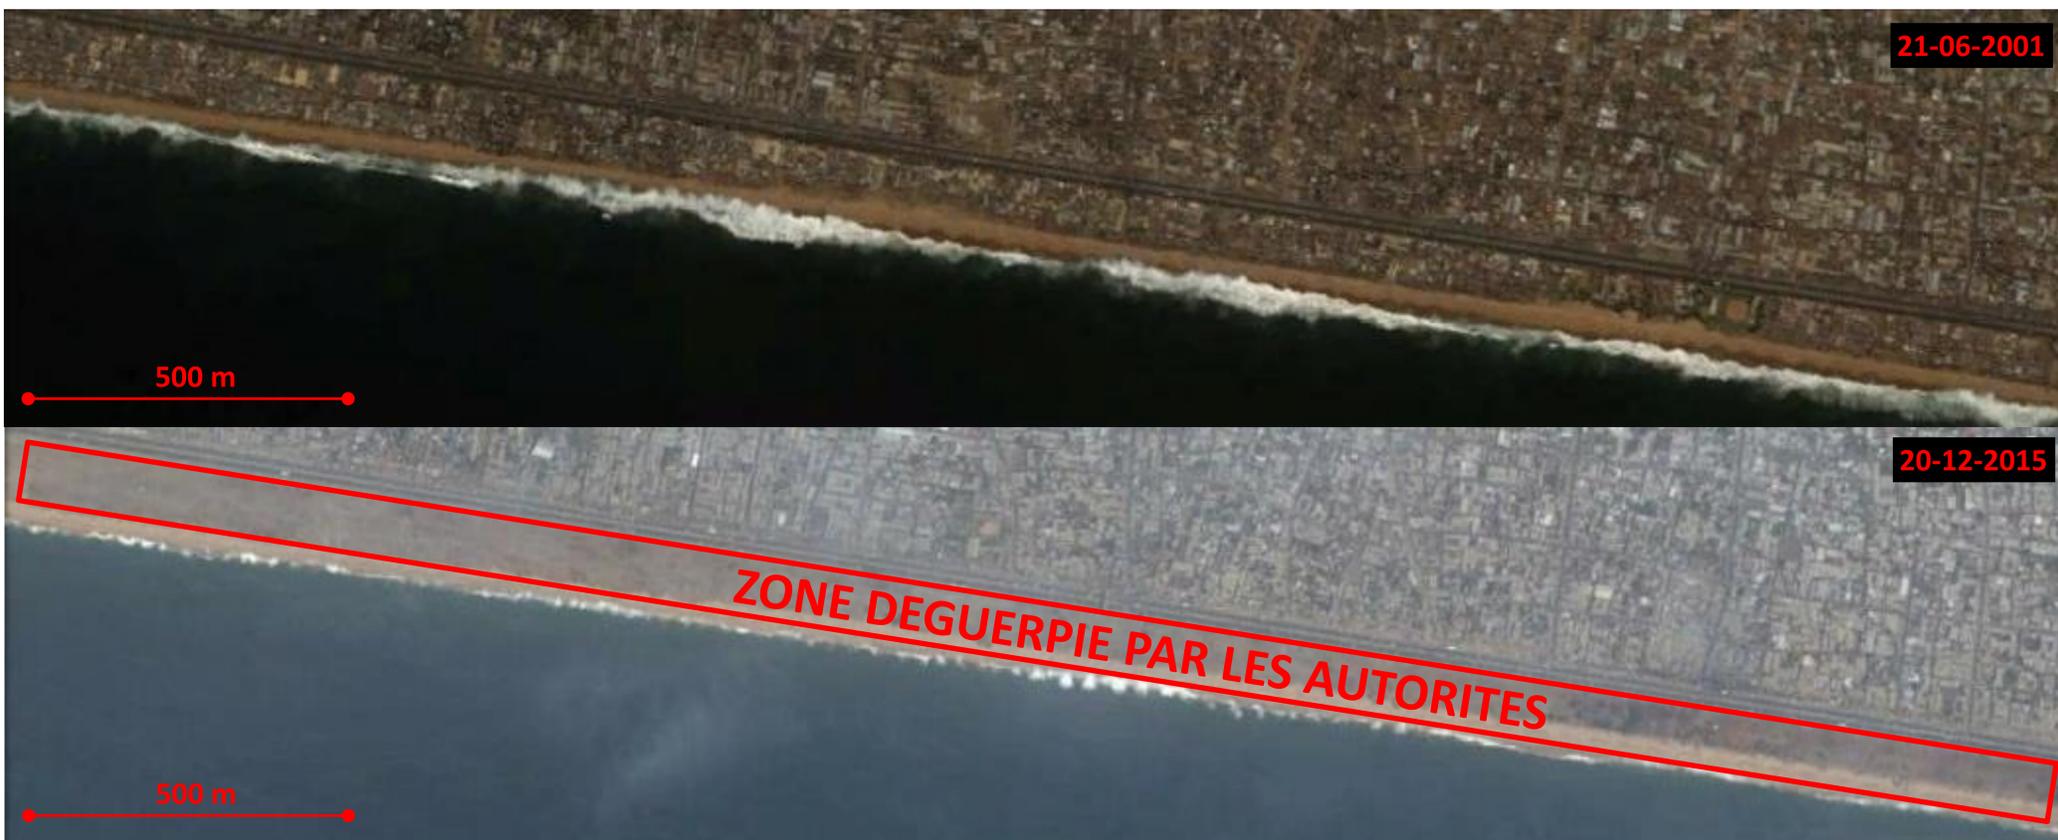
Le déguerpissement de fin 2014 s'étend sur un trait de côte de 10,4 km. Le plus souvent densément loti, la zone détruite va de la route principale à la plage, soit sur une largeur qui varie entre 63 et 289 m. La superficie totale déguerpie est de 123,75 ha.
