F. CAMPUS

Laboratoires d'essais des constructions du génie civil et d'hydraulique fluviale de l'Université de Liège, Belgique.

1. Organisation de l'expérience

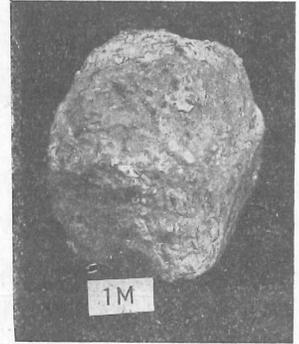
Fig. 1.

les cubes de béton à 20 ans sont caractéristiques à ce sujet. Après cette durée d'immersion, les cubes des ciments les plus riches en chaux (I, II et III) étaient fortement dégradés aux arêtes et aux sommets, aussi assez friables en surface (Fig. 1). Ils ne permettaient plus d'effectuer un essai valable de compression sur cube, qui aurait donné des résistances très faibles. Aussi a-t-on extrait de tous les cubes conservés dans l'eau marine et dans l'eau sulfatée des cylindres de 100 cm² de base et de 10 cm de hauteur, géométriquement parfaits. Les résultats en ont été des résistances remarquables, avec des ruptures explosives. Les cubes conservés pendant 20 ans dans l'eau douce ont présenté tous des résistances inférieures, alors qu'il y a sensiblement équivalence des deux types d'éprouvettes.

La figure 1 reproduit l'aspect d'un cube I extrait de mer. Les figures 2 et 3 représentent quelques spécimens de barrettes de mortier retirées de la mer. La figure 4 représente une caisse contenant des cubes des huit bétons de I à VIII lors de son retrait de la mer en 1954. La figure 5 représente la caisse des cylindres de béton armé immergée à mi-marée.
