BULLETIN DE L'ASSOCIATION D'ÉGYPTOLOGIE ISIS

TOME I (2006)

# LE MUR D'ENCEINTE DU TEMPLE D'AMON-RÊ À KARNAK 1

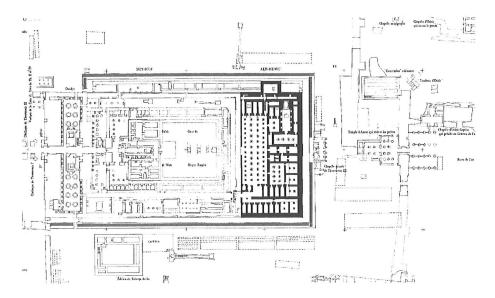
Fig. 1. Plan du secteur central de Karnak (d'après J.-F. Carlotti). Le mur d'enceinte est figuré en grisé.

Le mur dont il vient de longer une partie de la façade orientale et tout le côté méridional sur un peu plus de cent cinquante mètres a été édifié par Thoutmosis III dans les premières années de son règne autonome, après l'effacement de sa tante, la reine Hatchepsout. Il enferme sur trois côtés (nord, est et sud) ce qui constituait la partie la plus sacrée du temple d'Amon-Rê de Karnak à ce moment de la XVIII<sup>e</sup> dyn. (fig. 1).

Dans la première partie de son règne autonome, sans doute vers l'an 24, Thoutmosis III entreprend la construction de l'Akhménou et, parallèlement, celle d'un mur destiné à enfermer l'Akhménou et tout l'espace délimité à l'ouest par le IV<sup>e</sup> pylône (cf. *supra*, fig. 1).

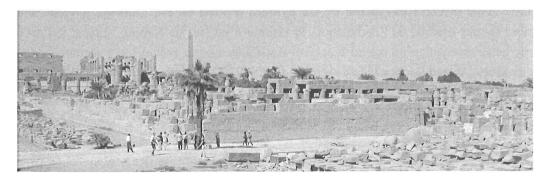
Fig. 2. Vue générale des murs sud et est.

Dans son état actuel, le mur d'enceinte est très inégalement conservé. Nulle part, il ne subsiste sur sa hauteur originelle, qui devait dépasser de peu 9,50 m, soit 19 coudées égyptiennes. Le côté sud et le côté est ont préservé en entier le premier registre de scènes et des portions variables du second registre (fig. 2).

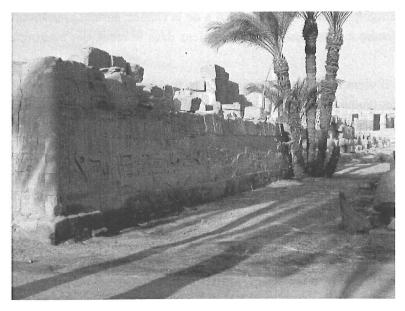
Fig. 3. Vue générale du mur nord (depuis l'angle nord-est).

Le mur nord, par contre, a beaucoup souffert : quelques scènes du premier registre se laissent encore admirer à partir de l'angle oriental. Ensuite, on ne peut plus que suivre le tracé du mur, dont la hauteur ne dépasse guère une assise de blocs (fig. 3).

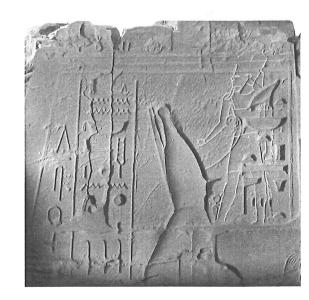
Fig. 6. Représentation d'Amon tourné vers le fond du temple (les contours ont été soulignés sur la photo de droite).

Une observation minutieuse de la paroi nous a également permis de détecter les restes d'un décor thoutmoside sur le mur nord, adossé à l'angle oriental. On peut encore y deviner des lambeaux de la titulature de Thoutmosis III, disposée en deux colonnes. Il est possible, sinon probable, qu'un dispositif analogue se répétait sur le mur méridional, mais l'état de conservation du monument ne permet plus d'en faire la vérification. Sur le mur nord, à mi-hauteur, faisant curieusement face à l'intérieur du temple, un Amon de taille moyenne a été représenté (fig. 6).

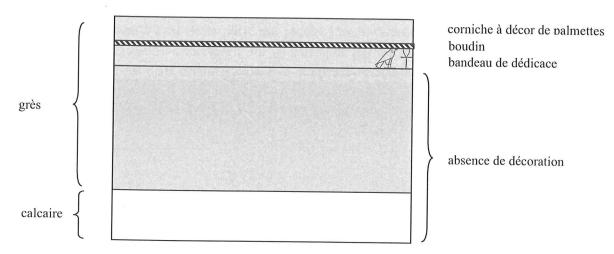
Fig. 7. Le mur d'enceinte à l'époque de Thoutmosis III.

Les trois premières assises du mur sont en calcaire, le reste est en grès. Ce dispositif est assez exceptionnel; il n'est attesté à Karnak que dans la construction de l'Akhménou. La mixité des matériaux s'observe encore aux III<sup>e</sup> et VIII<sup>e</sup> pylônes <sup>4</sup>. La décoration de l'enceinte à l'époque de Thoutmosis III semble assez simple. Le roi laisse pour ainsi dire la page blanche, à l'exception toutefois d'un bandeau de dédicace en très beaux hiéroglyphes situé en haut du mur, juste en dessous de la corniche (cf. *infra*, fig. 8 et 11). L'existence ne nous en est révélée aujourd'hui que par l'examen des blocs épars, puisque le mur tel que conservé dépasse rarement la première assise du registre supérieur, comme nous l'avons dit. Malheureusement, il ne subsiste pas suffisamment de blocs jointifs pour se faire une idée, même très vague, de la teneur du texte <sup>5</sup>. Les restes de corniche nous apprennent aussi que Thoutmosis III les avait fait décorer d'une frise de palmettes (cf. *infra*, fig. 12).

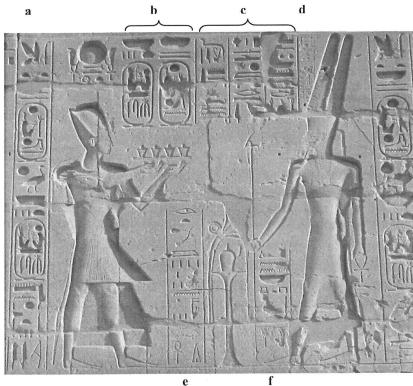
Fig. 9. Le roi face à Amon (mur sud).

Le roi, coiffé du khépresh, debout à droite présentant des deux mains quatre vases à Amon-Rê, debout à gauche, tenant le sceptre et le signe-<sup>c</sup>nħ. Entre les deux, un guéridon supportant un vase à libation, et un bouquet floral.

Ramsès II conçoit un programme très ambitieux : il fait graver deux registres de scènes sur la totalité du mur. Il s'agit en réalité d'une série de tableaux représentant le roi faisant une offrande à une divinité qui lui fait face. Au registre inférieur, les divinités sont debout, au registre supérieur, elles sont assises sur un trône. Chaque scène est séparée de sa voisine par une colonne d'inscription consistant en la titulature de Ramsès II suivie d'une épithète, généralement en rapport avec la divinité présente dans le tableau (*Randzeile*). À titre d'exemple, voici une scène avec son analyse thématique (fig. 9) :

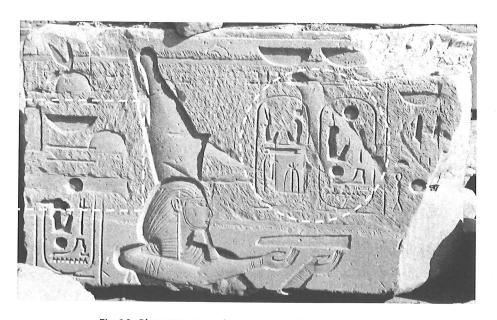
Fig 10. Bloc provenant du registre supérieur (mur sud ?).

On distingue clairement une bande hachée dans laquelle on reconnaît quelques hiéroglyphes de grande taille sur lesquels vient mordre le décor de Ramsès II. Le groupe est facilement identifiable sur la gauche du bloc (encadré en pointillés), ainsi que le groupe par dessous les cartouches de Ramsès II (cerclé en pointillés).

Comme on l'a dit, pour faire graver son décor, Ramsès II a été obligé de faire plâtrer la dédicace de Thoutmosis III. Les deux états de la décoration apparaissent clairement sur quelques blocs fragmentaires. En voici un exemple (fig. 10) :

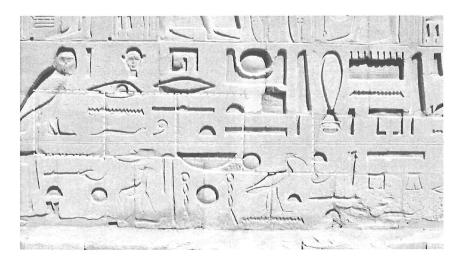
Fig. 18. Réfection des parties en calcaire (mur sud). La limite des blocs de réfection est soulignée par du pointillé.

La solution retenue a consisté à enchâsser des blocs en grès de section carrée en utilisant une technique en tiroir (fig. 18), que l'on remarque également à l'œuvre à l'Akhménou.

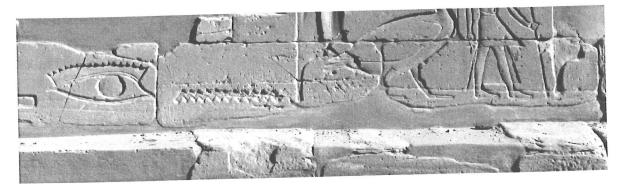
Fig. 19. Signe de l'œil dans la dédicace du mur sud. La limite des petits blocs de réfection est visible.

La deuxième campagne peut être attribuée avec plus de confiance aux Lagides. C'est l'épigraphie qui date ici l'intervention. Le tracé des signes présente en effet de nombreuses similitudes avec les signes des inscriptions dont la datation ptolémaïque est bien assurée (fig. 19).

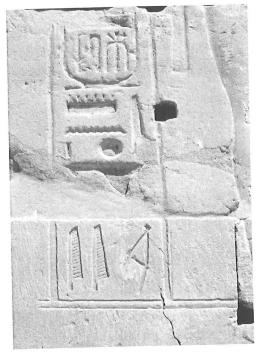
Fig. 20. Gravure originale et restauration tardive.

Les différences stylistiques sont, par exemple, bien visibles sur les deux clichés ci-dessous (fig. 20). Celui de gauche illustre l'épigraphie originale ramesside ; sur celui de droite, le bas de la colonne a été regravé, sans doute à l'époque ptolémaïque : la différence de traitement est patente dans le cas des deux *yod* de l'épithète *mry*.

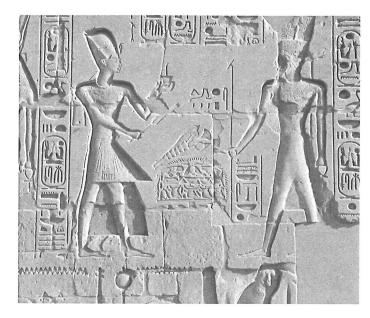
Fig. 21. Restauration (mur sud). L'appareillage inférieur en petits blocs est bien visible.

Les restaurations épigraphiques n'ont pas toujours été exécutées avec grand soin. Sur le cliché ci-dessous (fig. 21), le graveur a oublié de sculpter la ligne de sol et n'a pas prolongé la colonne de texte qui donne le discours de la divinité.
